Urspårning med resandetåg

Statens haverikommission har utrett en olycka där tåg
50562 spårade ut mellan Iggesund–Hudiksvall,
Gävleborgs län, den 7 augusti 2023

28 oktober 2024

Diarienummer: J-9/23

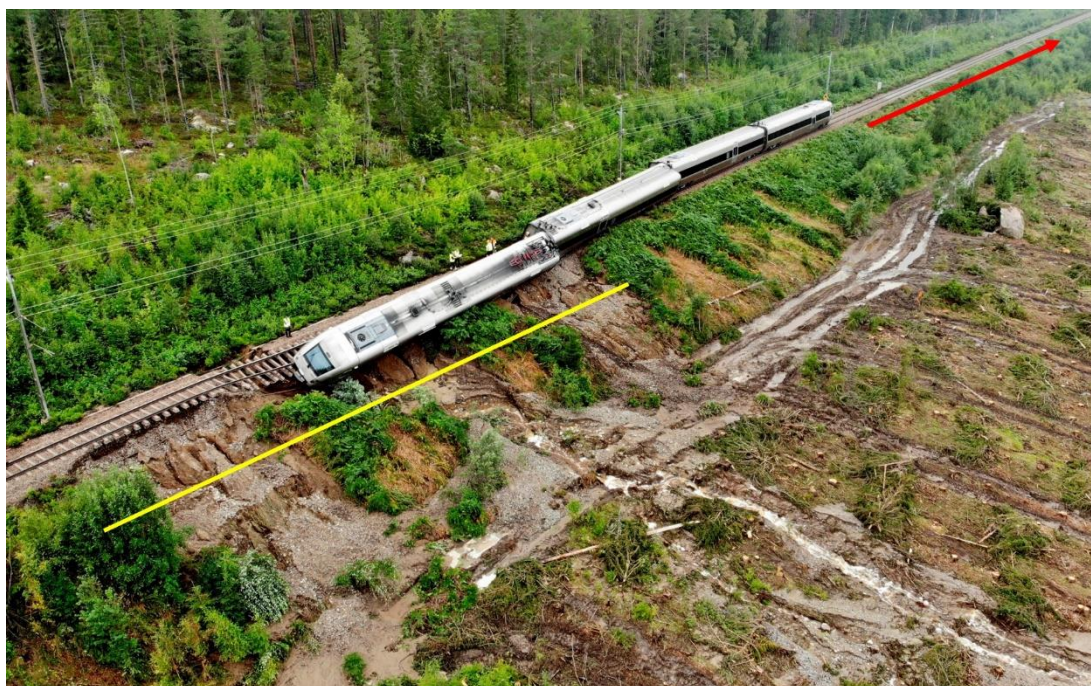
När tåget passerade positionen km 254+520 krängde tåget till och spårade ur. Banvallen gav vika på två ställen längs en drygt 40 meter lång sträcka under tåget, se figur 1. Lokföraren utförde bromsning genom snabbbromsning⁶ och tog ner strömavtagaren.

Figur 1. Bild som visar olycksområdet. Vatten har runnit genom banvallen och fört med sig material från banvallen till nedströms liggande mark. Markeringar inlagda av SHK. Den gula markeringen visar rasområdet och den röda pilen visar tågets färdriktning. Foto: Mats Andersson.

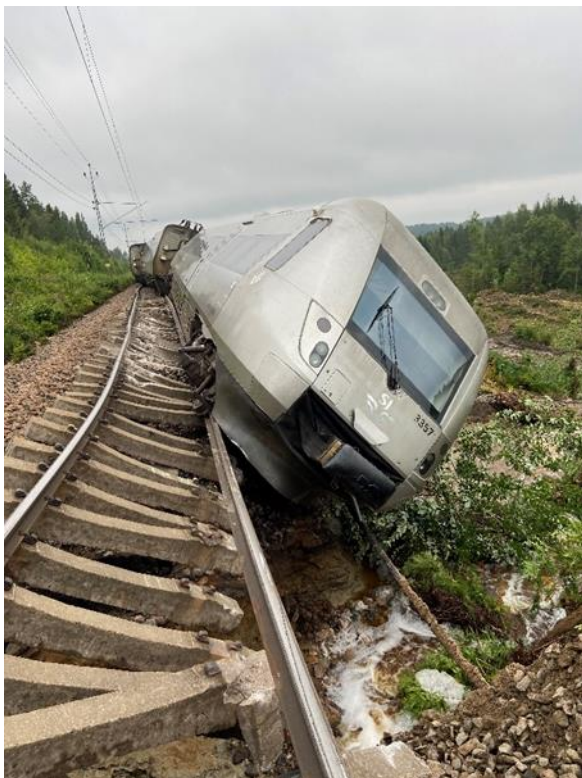
Figur 2. Bild som visar de tre bakersta vagnarna och vattnet som forsar genom den rasade banvallen.

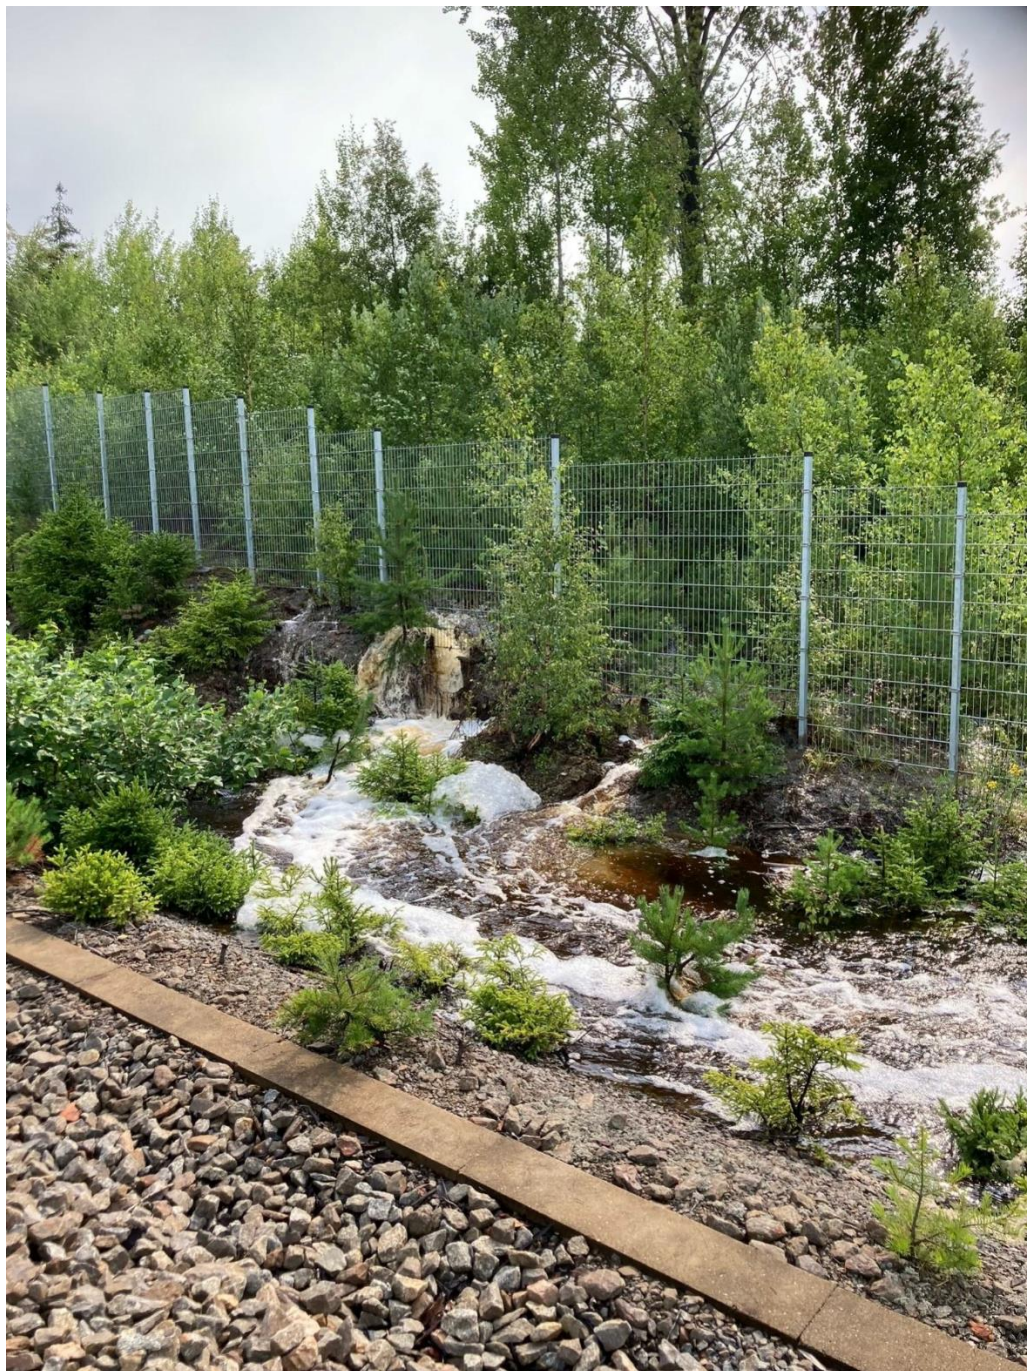
Ett första platsbesök och en initial faktainsamling genomfördes på eftermiddagen den 7 augusti, strax efter olyckan. Vid tillfället forsade vatten ur trummor, längs med diken och vid olycksplatsen, se figur 2, 4 och 6.

Figur 4. Bilden, som är tagen några timmar efter olyckan, visar vatten som forsar ned från överdikedet mot banvallen. Foto: Trafikverket.

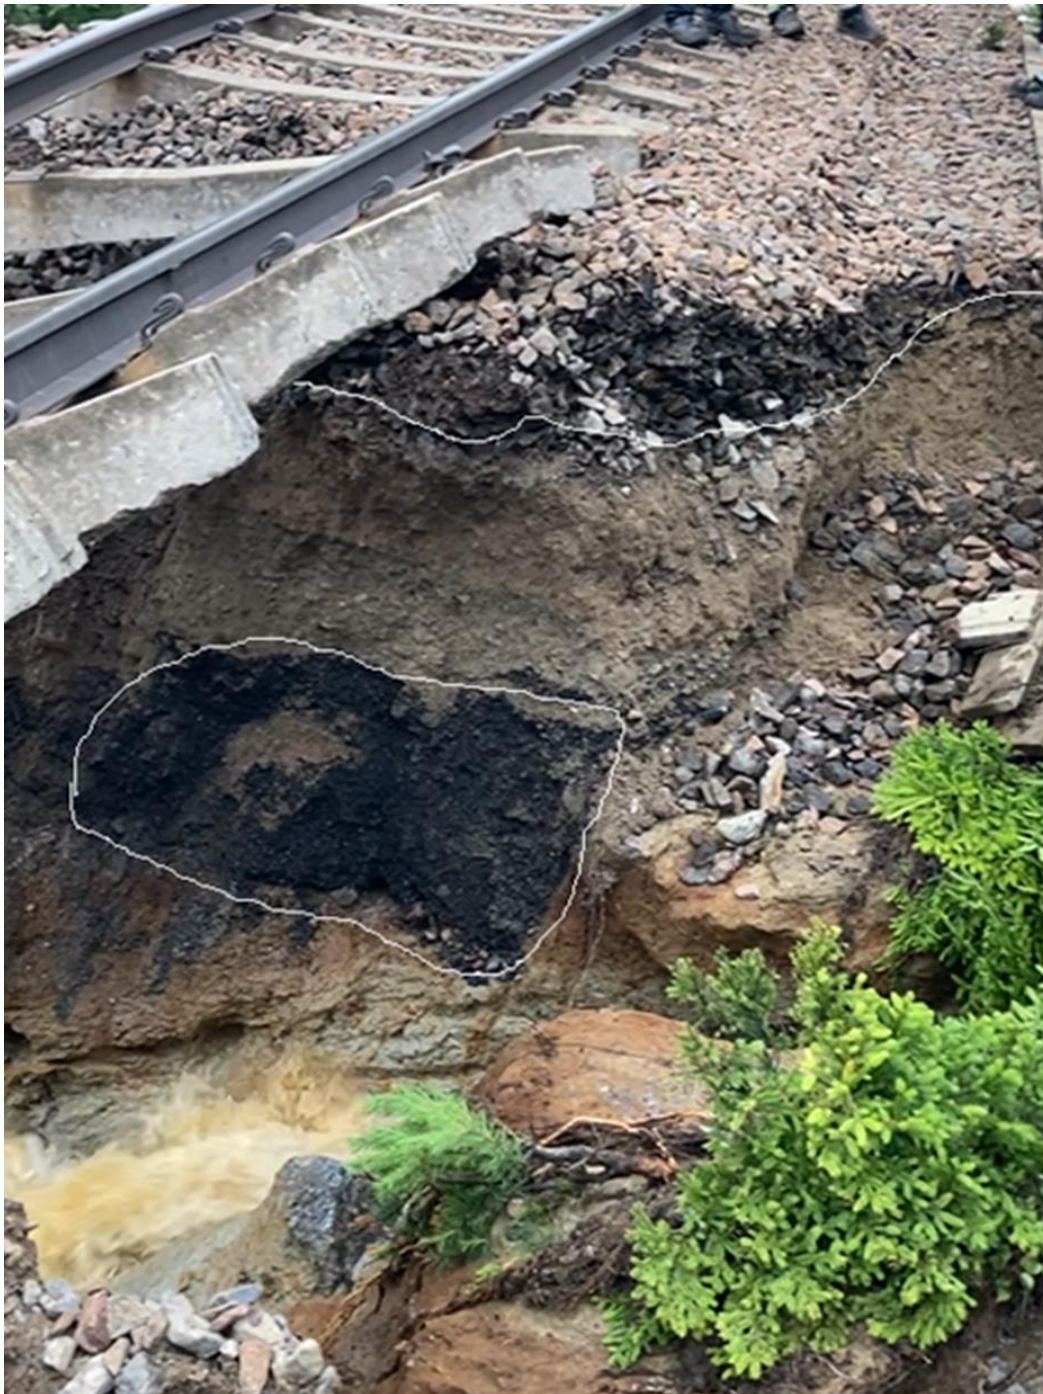
Av de undersökningar SHK har genomfört framgår att den övre delen av banvallen bestod av ca 300 mm ballast som tål vatten och att den underliggande bankroppen bestod av finkorniga och erosionskänsliga fyllnadsmassor av silt och finkornig sand, se figur 6.

Figur 6. Bilden visar bankroppen strax efter urspårningen. På bilden ses ett lager av makadam, ungefär 300 mm (i jämförelse är en sliper 185–190 mm tjock/hög). Lagret under makadammen är silt, finsandigt material och därunder ett fastare lager av morän. Det svarta lagret består troligen av kolstybb som fyllts ut när banvallen byggdes, se markering.

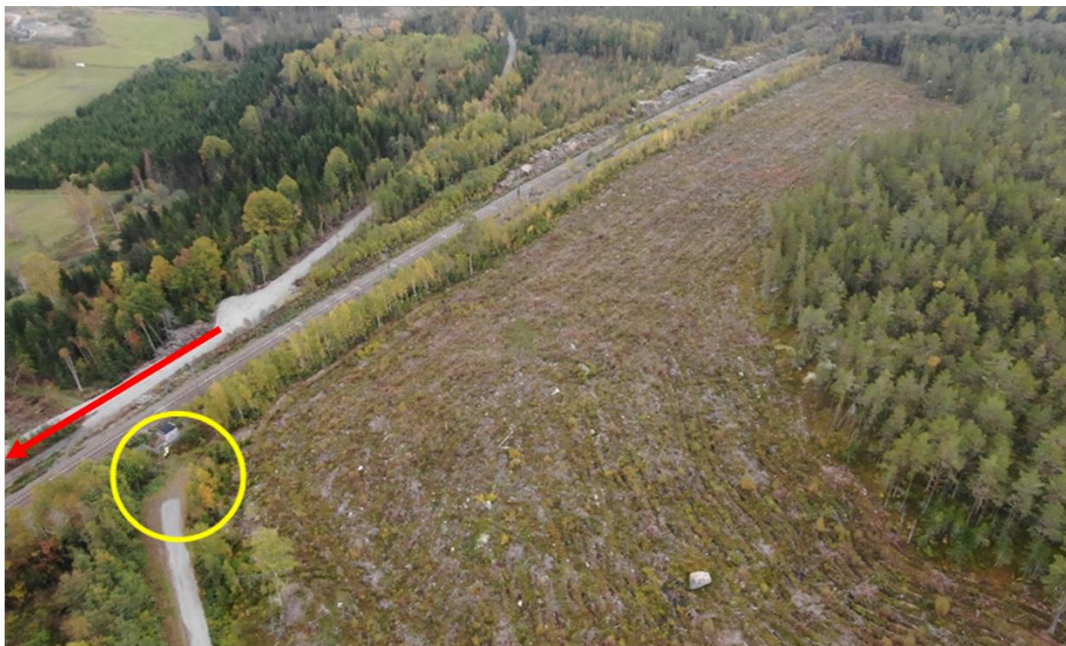
Figur 9. Markområdet söder och väster om olycksplatsen. Gul markering visar ett dike som tidigare gått fullt så att vatten bräddade över vägen. Röd markering visar riktningen mot raset (utanför bild) och tågets färdriktning.

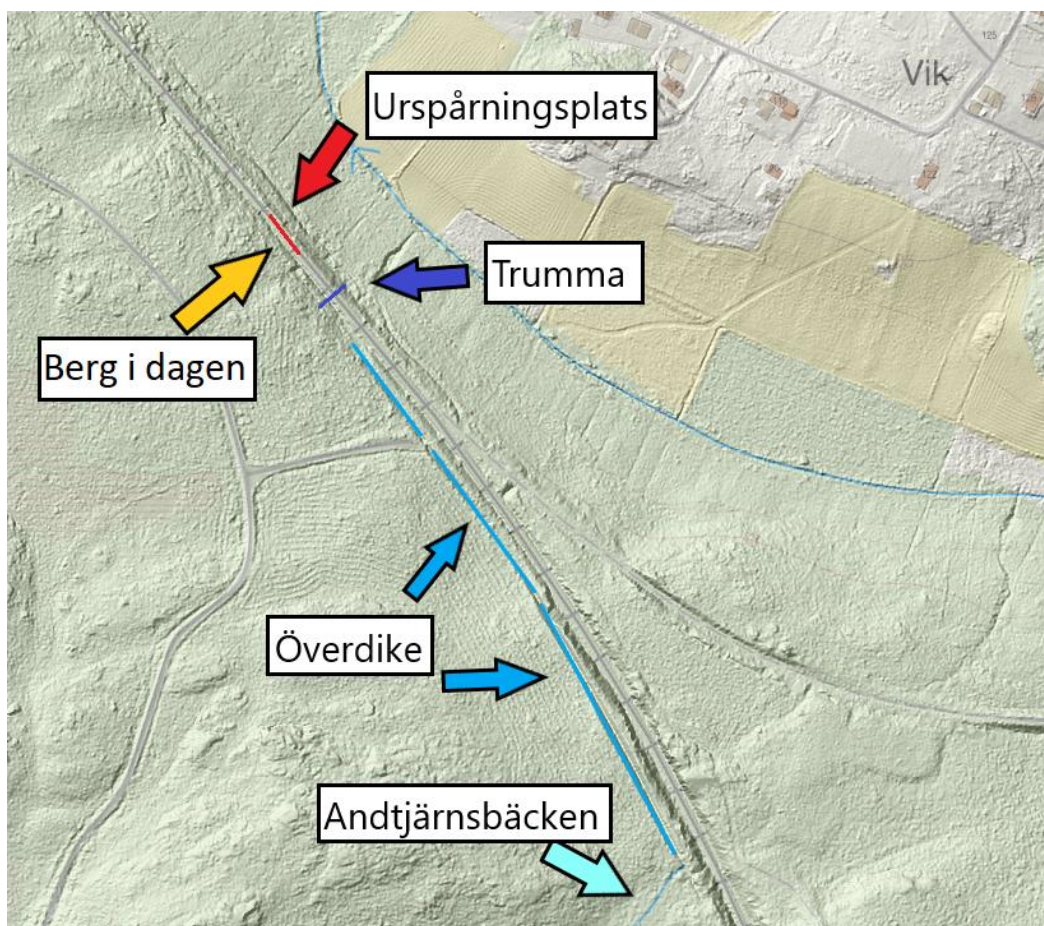
Det aktuella överdiket har till uppgift att samla upp vatten som sedan via brunnar med kupolsilar ska avledas ner till en trumma som är placerad i diket längs banvallen, se figur 10. Överdiket, med kupolsilar och dränerande avlopp, är byggt utanför det staket som löper längs banvallen. Överdiket var vid SHK:s olycksplatsundersökningar beväxt med sly och runt dess kupolsilar hade ingen rensning av beväxning skett.

Figur 10. Bilden visar överdiket och Andtjärnsbäcken, med markeringar i blått, som rinner ner mot överdiket och banvallen. Bilden visar även urspårningsplatsen och berg i dagen. Markeringar av SHK.
Foto: © Lantmäteriet.

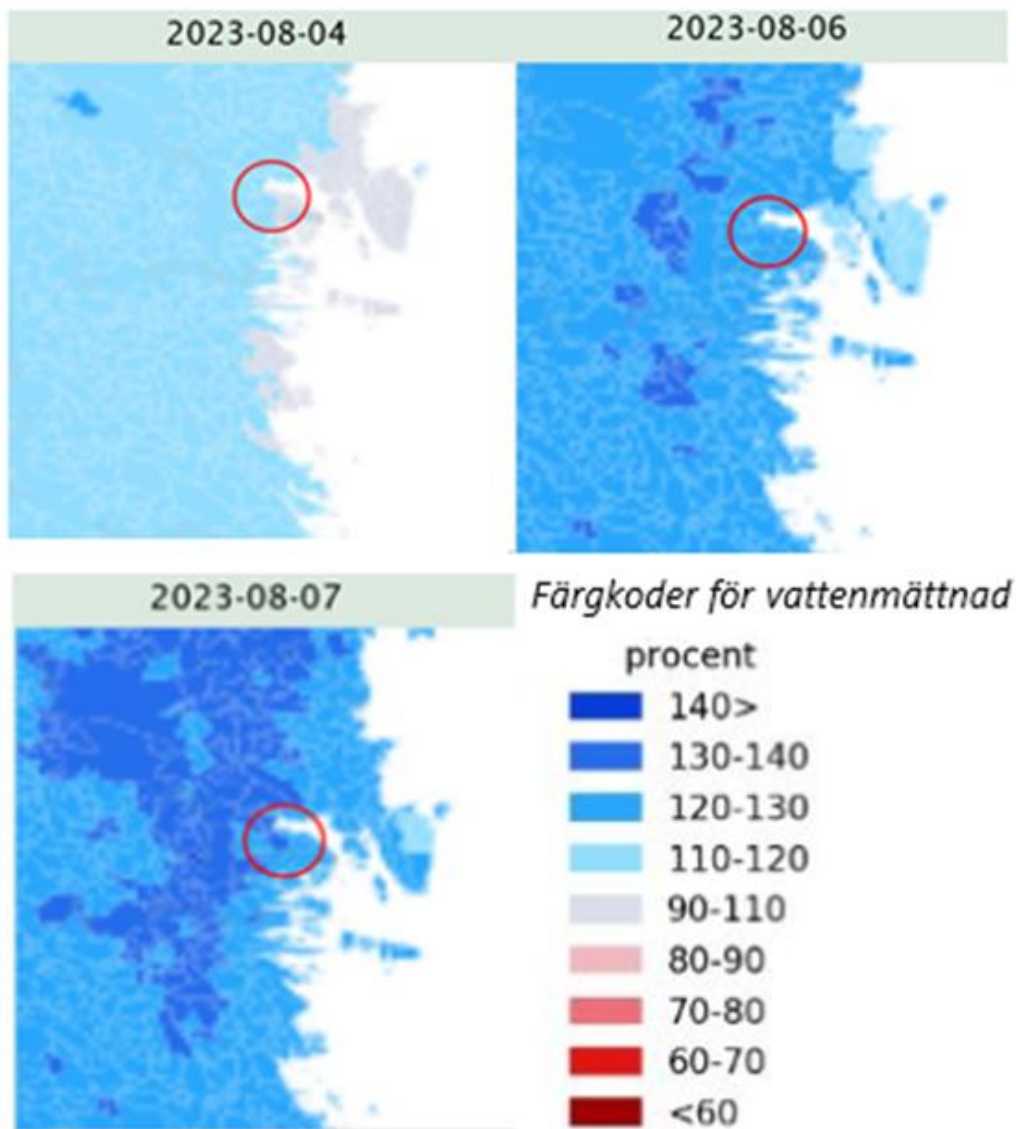
SHK har tagit del av de vattenkartor från SMHI som visar aktuella mätnadsgrader i marken dagarna före olyckan. De visar att de marker som omger olycksplatsen var vattenmättade till cirka 120–130 % dagen före olyckan, se figur 15.

Figur 15. Markens mättnadsgrad med aktuella datum. Röd markering för olycksplatsens ungefärliga läge inlagd av SHK. Källa: SMHI.

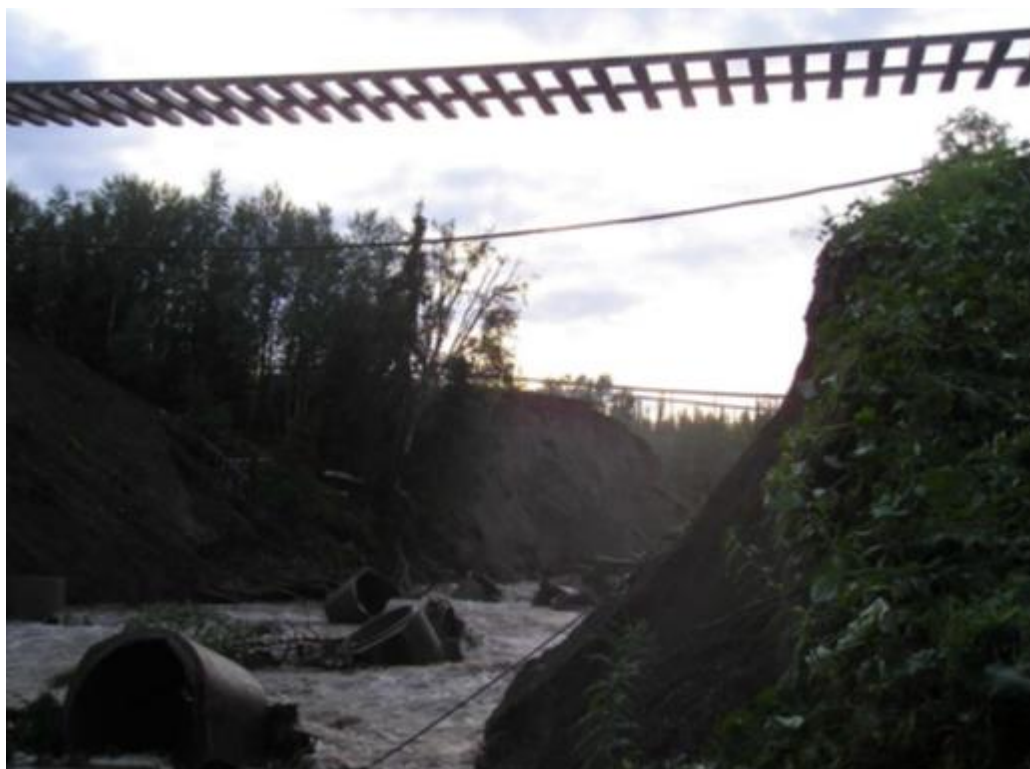
Figur 22. Bild från Banverkets utredning av urspårningen i Are. I förgrunden räl i luften över en bortspolad banvall. I bakgrunden vägräcken i luften över en bortspolad vägbank. Källa: Banverket
