# RAPPORT LUFTFART 2025/09

***Luftfartsulykke på Susenfjellet i  
Hattfjelldal kommune, Nordland fylke  
4. september 2024 med Bell 206L1,  
SE-JPB, operert av Arctic Air AB***

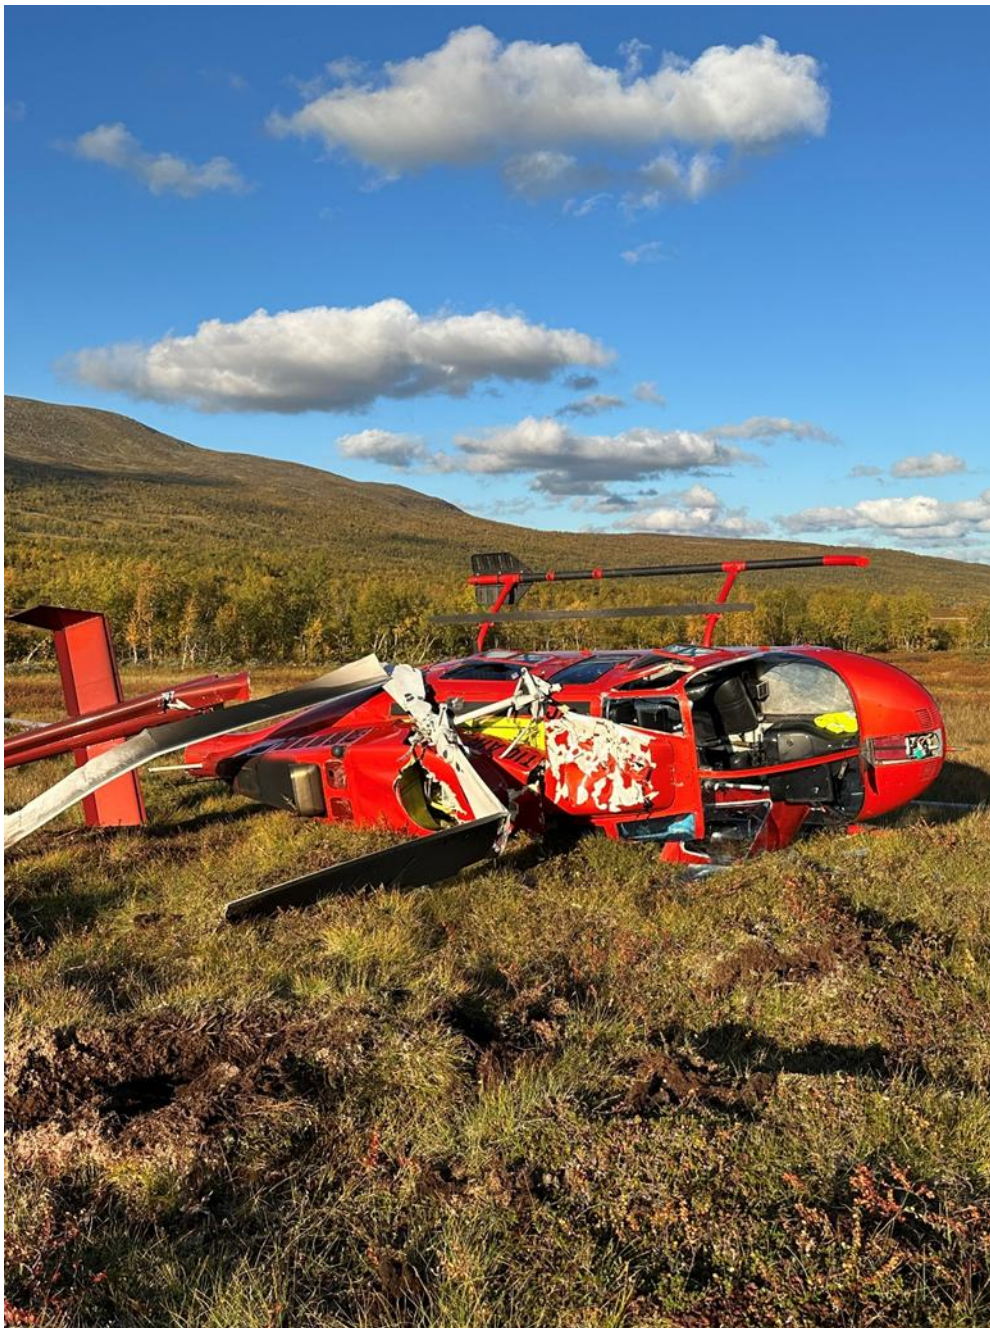
Plutselig merket fartøysjefen at bakre del av høyre meie tok ned i bakken tidligere enn han hadde forventet. Helikopterets meie traff bakken, noe som medførte at helikopteret krenget over til venstre med nesen på helikopteret nedover. Den plutselige rotasjonen av kabinen over til venstre, gjorde at fartøysjefen dro cyclic markant over til høyre samtidig som han løftet collective. Helikopteret tippet dermed tilbake og over til høyre. Da fartøysjefen registrerte at helikopteret hadde tippet over 30 grader til høyre, var dette over kritisk vinkel for helikopteret, og det var ikke lenger mulig å få helikopteret tilbake på meiene. Han ga fullt venstre utslag på cyclic og senket collective, men dette hjalp ikke. Helikopteret tippet videre over på høyre side, begge hovedrotorbladene slo ned i bakken og rotormasten knakk. Se figur 3.

Figur 3: Helikopteret fikk skader på blant annet hovedrotor, rotormast, frontvinduer og halebom. Foto: SHK

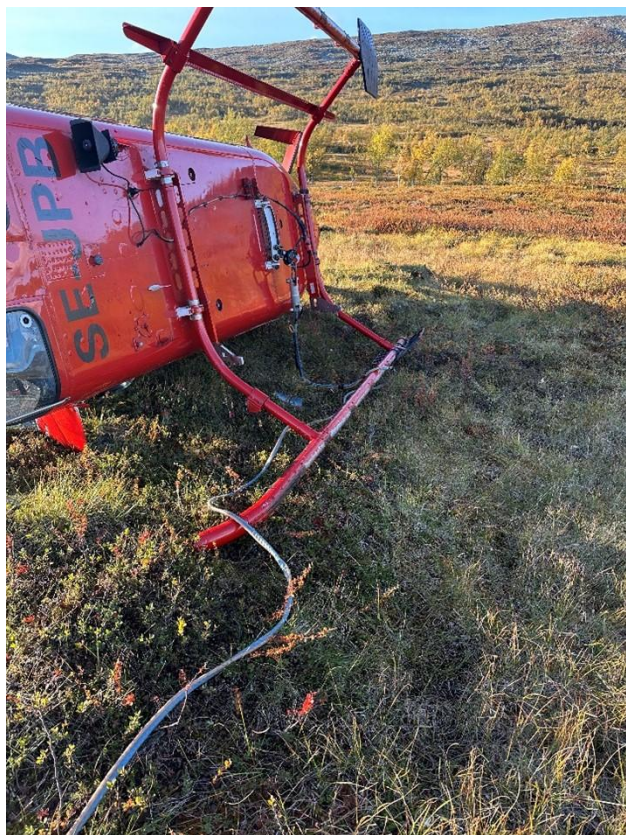
rotasjonsbevegelsen. Den anbefalte metoden for å hindre at en bevegelse utvikler seg til å bli en «dynamic rollover», er å senke collective raskt. «Dynamic rollover» kan forekomme på helikoptre med alle typer landingsunderstell og med alle typer rotorsystemer. Vridning av høyre «bear paw» (figur 4 og 5) understøtter at dette var rotasjonspunktet som ledet til havariet.

Figur 4: Helikopteret etter havari. Foto: SHK

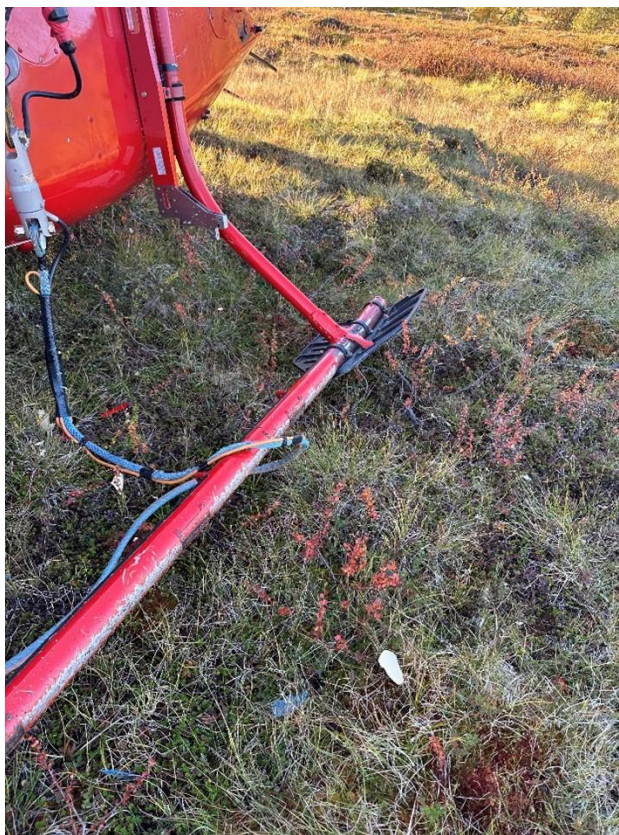
Figur 5: Vridning av høyre «bear paw». Foto: SHK

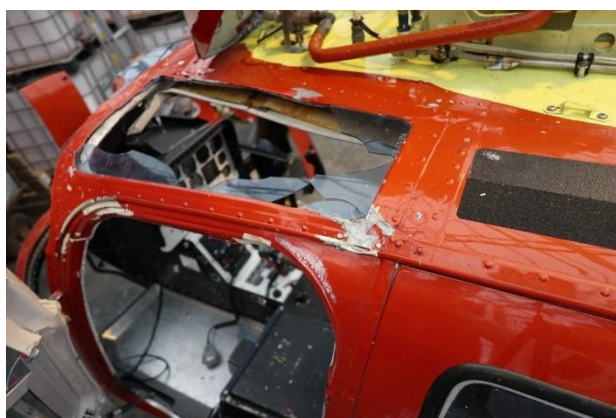
Helikopteret tippet over på høyre side, begge hovedrotorblader slo ned i bakken, rotormasten knakk, halebommen knakk og det ble skader i helikopterets takkonstruksjon (se figur 6 og 7).

Figur 6: Skader på øvre del av dørkarmen etter rotormast. Foto: SHK

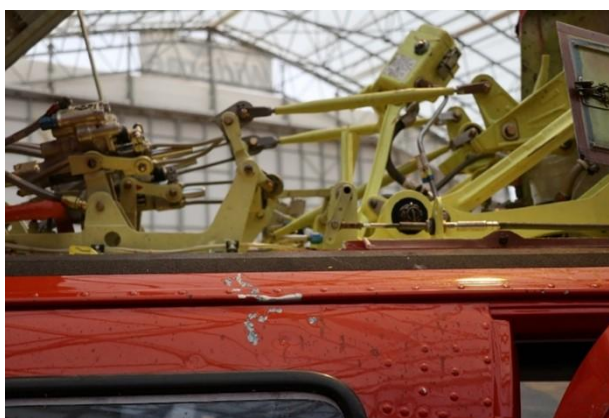
Figur 7: Øvre del av dørkarm og takkonstruksjon. Foto: SHK

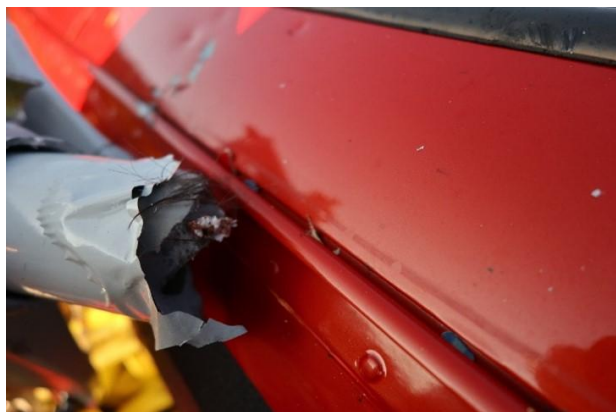
Undersøkelser av bruddflaten på hovedrotormasten, indikerer at masten har vært inne i cockpit umiddelbart etter havariet, berørt venstre del av hodet til TS, og deretter blitt liggende på utsiden av cockpit med hår fra hans hode på bruddflaten (se figur 8).

Figur 8: Bruddflate på rotormasten med menneskehår. Foto: SHK

Rotormasten brakk, og Havarikommisjonen fant menneskehår på enden. Det antas dermed at hodeskadene til TS ble påført da rotormasten kom inn i helikopterkabinen. Havarikommisjonen vil derfor hevde at det kun var flaks som gjorde at hodeskadene TS ble påført ikke fikk fatale følger.

Det ble ikke brukt hjelm ved flygningen. I dette tilfellet ville hjelm med stor sannsynlighet redusert skadeomfanget og gitt en mer solid sikkerhetsbarriere.
