# SVANÖ – man överbord i samband med fiske

Statens haverikommission har utrett en sjöfartsolycka utanför Tjörn, Västra Götalands län, den 15 april 2025

# Slutrapport SHK 2026:04

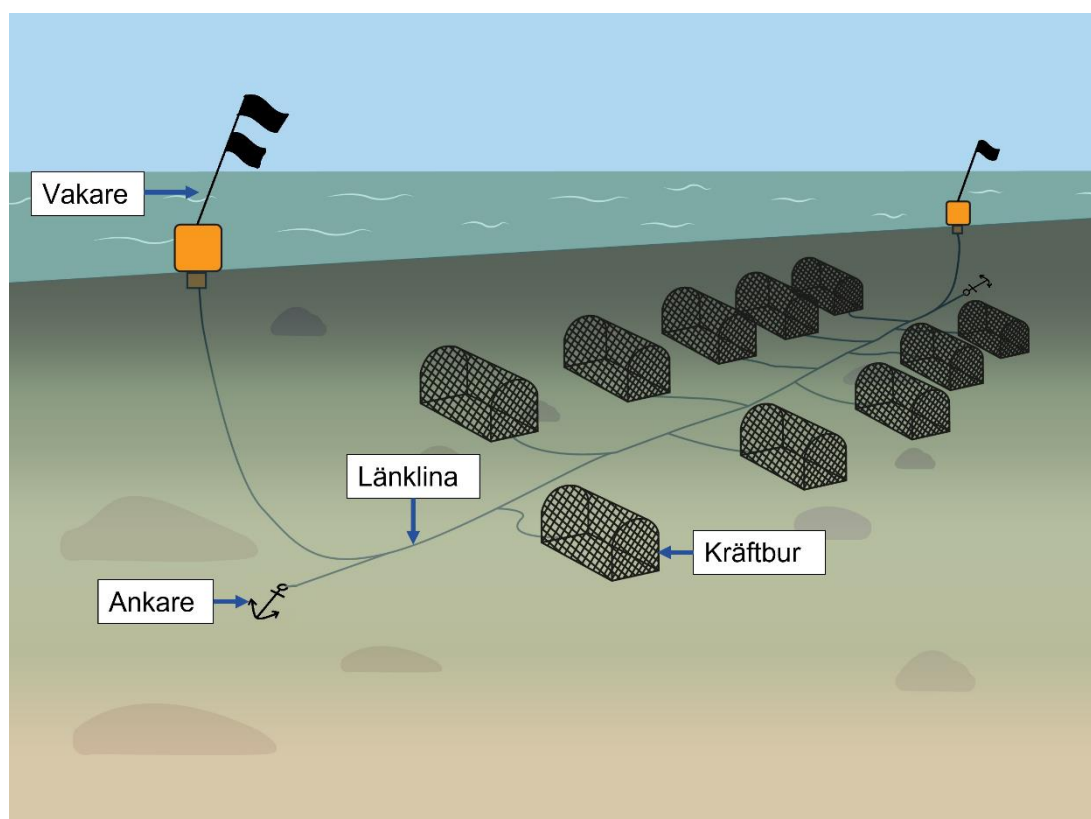
Figur 1. En schematisk bild av hur en kräftlänk med burar kan vara utlagd. Bilden är publicerad med tillstånd av MAIB UK. Bilden är redigerad av SHK.

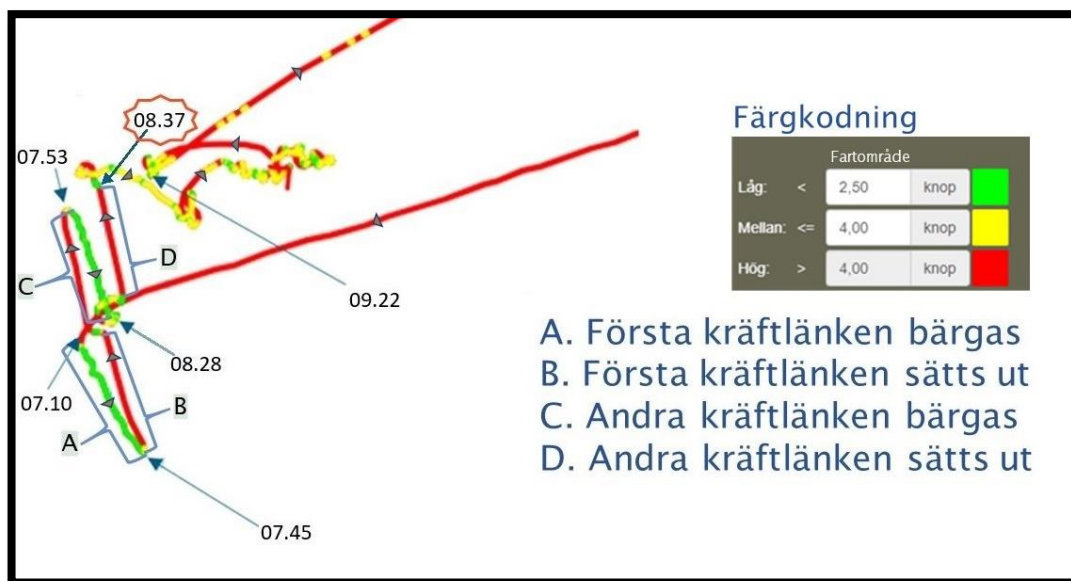
Figur 3 visar ett målspar som kommer från fiskebåtens AIS-mottagare som bland annat kontinuerligt sände ut fartyget position, fart och kurs. Målspariet visar fiskebåtens rörelser under händelseförloppet och den närmaste tiden därefter. Det indikerar en fartminskning och kursändring kl. 08.37 som sannolikt berodde på att befälhavaren fastnade i länklinan då. När befälhavaren drogs över bord ökade farten kortvarigt eftersom draget från länklinan släppte. Omgående därefter sänkte däcksmannen farten. Med ledning av målspariet uppskattas olyckan därför ha inträffat kl. 08.37.

Figur 3. Målspår från fiskebåtens AIS-mottagare. Rödfärgat spår är farten >4 knop, gulfärgat spår 2,5–4 knop, grönfärgat spår <2,5 knop. Målspåret är framtaget av Havs- & vattenmyndigheten. Bilden redigerad av SHK.

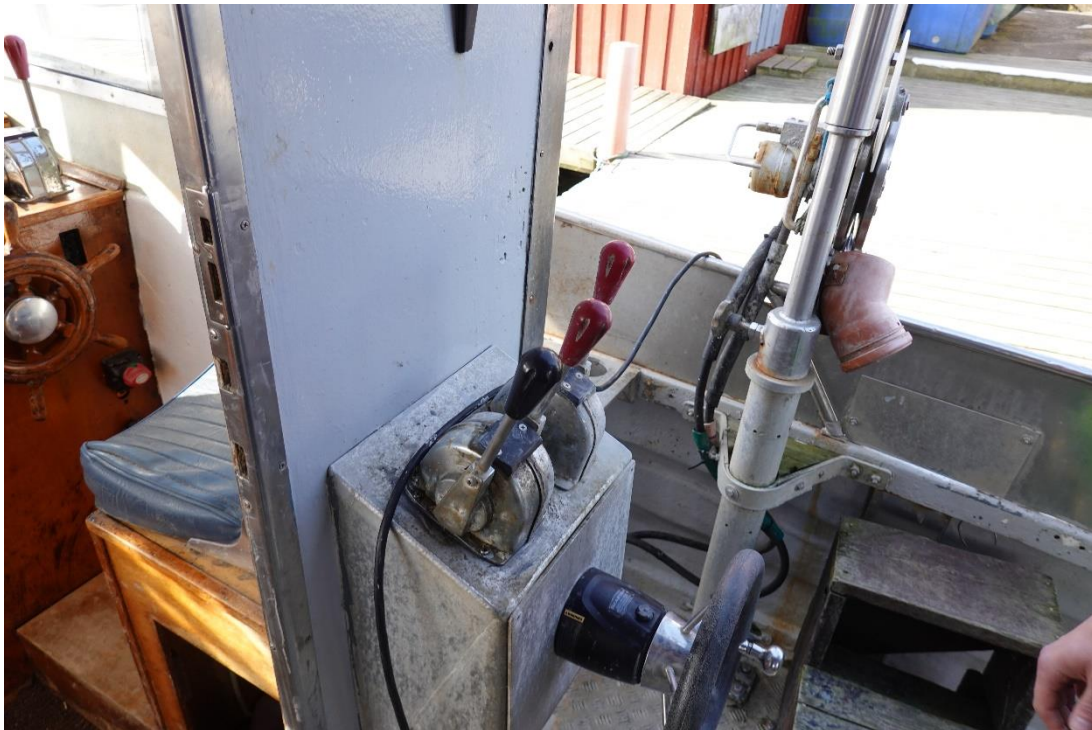
Ute vid relingen, styrbord om den yttre styrplatsen, satt en lindragare för att dra upp kräftburarna. På arbetsdäcket fanns flera nivåskillnader, bland annat i form av upphöjda luckor, som gav åtkomst till utrymmen som maskinrummet och styrmaskinrummet. Dessutom var den aktra delen av däckets något förhöjd, vilket bidrog till ytterligare variation i nivåerna på däckets.

Figur 5. Bild på den yttre manöverstationen. Lindragaren för att bärga kräftlänken var monterad vid styrbordsrelingen.

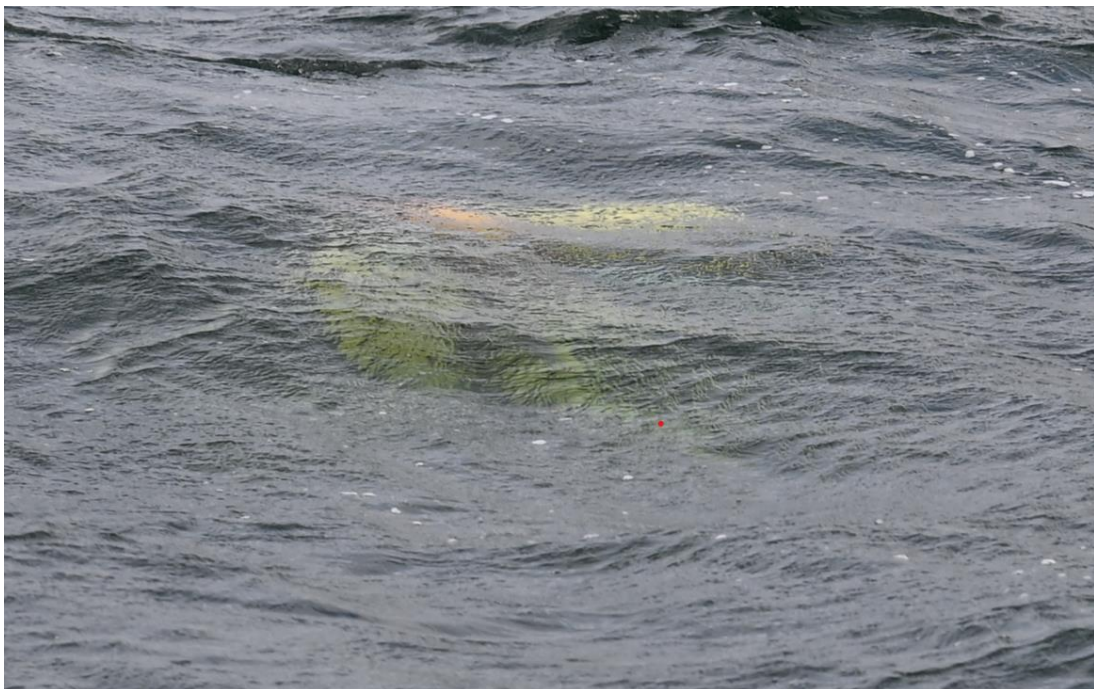
Vid det första testet utrustades provdockan med en flytväst med fasta flytelement, som hade en flytkraft på 50 N. Västen var utrustad med en integrerad sele, en dragkedja framtill samt två grenremmar som användes under testet. Efter att dockan hade släppts ner i vattnet drogs den ganska omgående ner under vattenytan, se figur 7.

Figur 7. Bild där provdockan är utrustad med deplacerande (fasta flytelement som ger omedelbar flytkraft utan att behöva blåsas upp) flytväst med 50 N flytkraft.

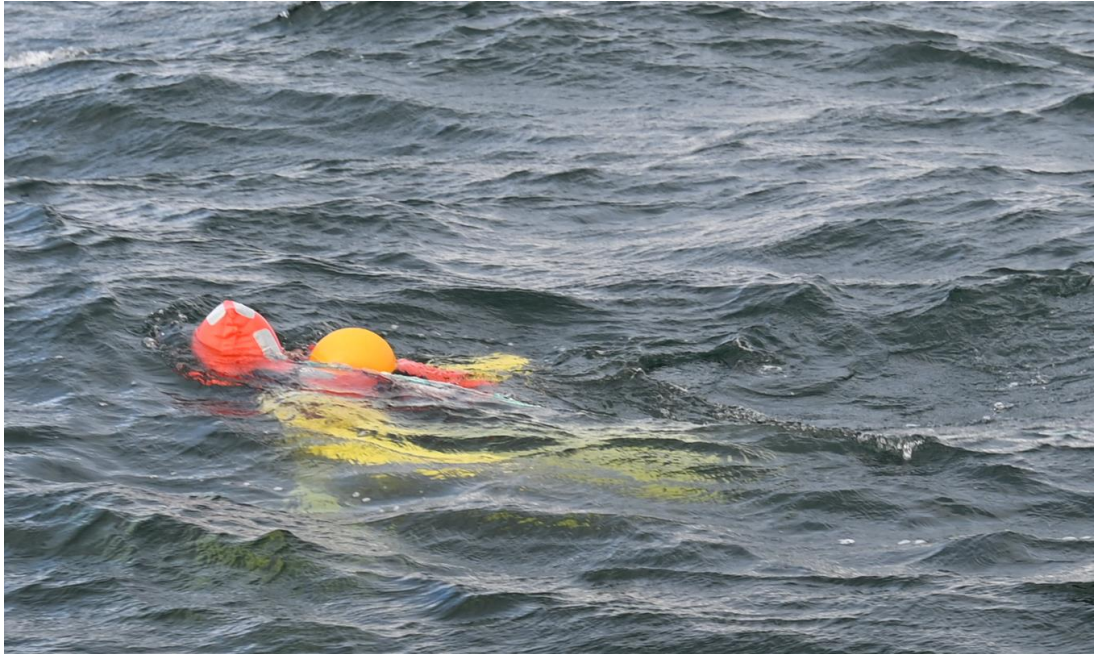
SVANÖ. Flytvästen fästes med grenremmar och spänne på framsidan av västen. Efter att dockan hade sänkts ner i vattnet löste flytvästen automatiskt ut och höll dockans huvud vid vattenytan, men när vågtopparna passerade över dockan drogs dess huvud under vattenytan kortare perioder, se figur 8.

Figur 8. Bild där provdockan är utrustad med en uppblåsbar flytväst med en flytkraft på 165 N.

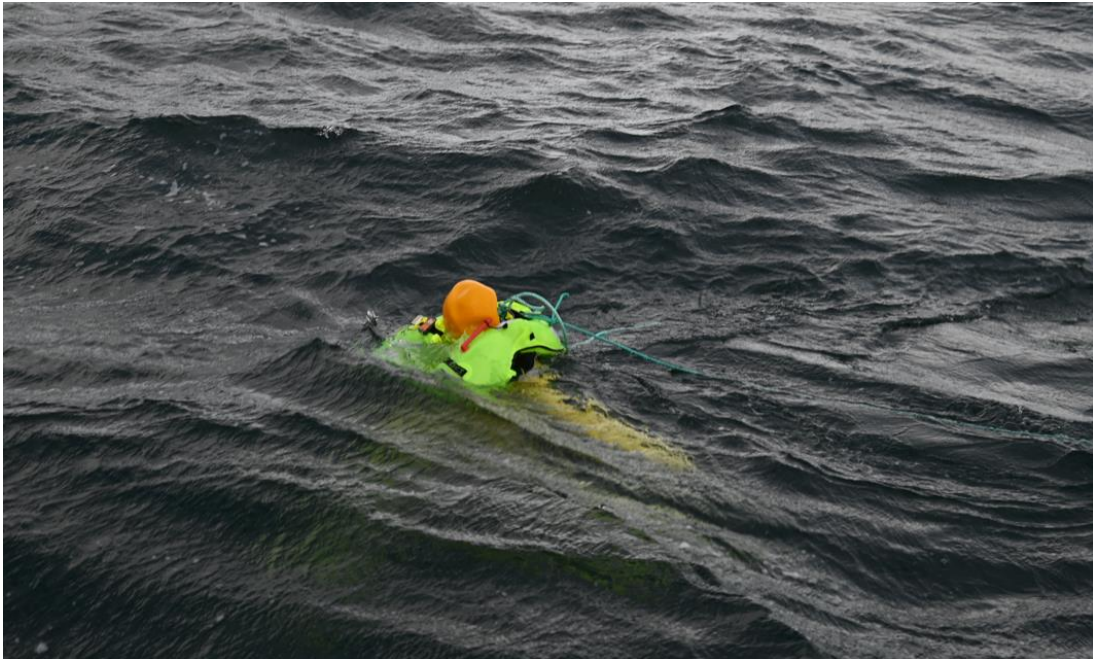
Vid det tredje testet användes en uppblåsbar flytväst med en flytkraft på 275 N. Flytvästen fästes med ett spänne på bröstet. Det fanns möjlighet att fästa grenremmar men västen var konstruerad för att kunna användas utan, och några grenremmar användes därför inte vid testet. Flytvästen höll dockans huvud över vattenytan den största delen av tiden. Vågorna sköljde emellanåt över dockan när vågtopparna passerade men dockans huvud låg mer konstant ovanför vattenytan än vid testet med flytvästen med flytkraft på 165 N, se figur 9.

Figur 9. Bild där provdockan är utrustad med uppblåsbar flytväst med en flytkraft på 275 N.
