# Brand i maskinrummet på fiskebåten VALARÖ

Statens haverikommission har utrett en mycket allvarlig  
sjöolycka utanför Strömstad, Västra Götalands län, den  
18 april 2025.

2026-03-27

## Slutrapport SHK 2026:05

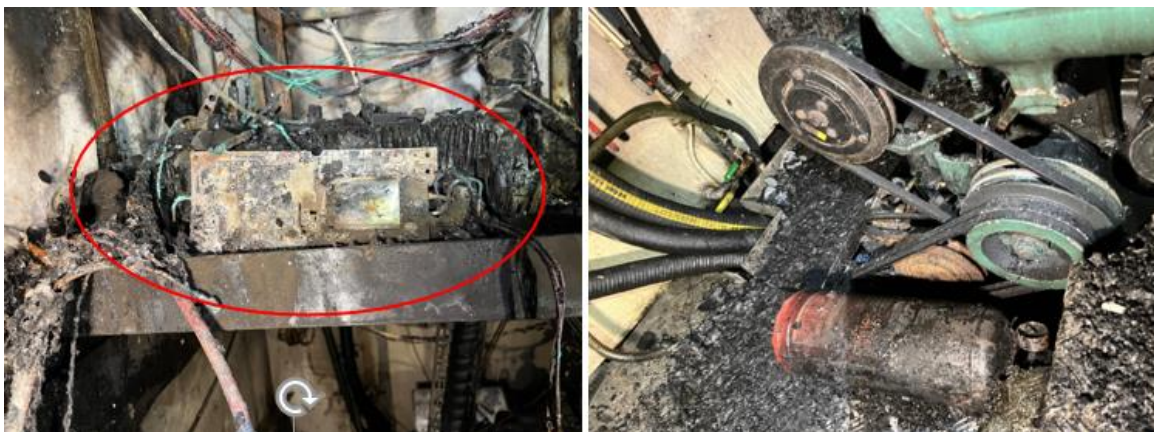
Värmepåverkan hade varit som störst mot styrbords förliga skott samt ovanför startbatteriet, som var monterat i akterkant, strax under taket på styrbordssidan. Väggbeklädnaden av skrovet var delvis genombränd och den bakomliggande isoleringen var påverkad av branden. Kablar och plastdetaljer hade bränts så att bara metalldelarna var kvar.

Batteriladdaren till startbatteriet var inkopplad med krokodilklämmor och användes för underhållsladdning när fartyget låg stilla. Enligt rederiet var startbatteriet av märket Global och cirka ett år gammalt.

Figur 4. Vänstra bilden visar rester av startbatteriet och batteriladdaren (av SHK rödmarkerad). De var placerade strax under taket i det aktra styrbordshörnet av maskinrummet. Högra bilden visar kilremmar på huvudmotorn belägna vid durken i den förliga delen av maskinrummet samt handbrandsläckaren som fallit ner från sitt fäste på maskinrumstegen.

Startbatteriet var monterat på en liten hylla i akterkant nära taket på maskinrummet. Ovanför batteriet bedömer SHK att det hade funnits en luftspalt på cirka 25 cm mellan batteriets topp och taket. Det fanns inget som tydde på att startbatteriet varit inneslutet, utan det verkar snarare ha stått öppet på hyllan. Batteriladdaren var placerad på samma hylla bredvid batteriet. Startbatteriet och dess laddare, som var kraftigt brandskadade, hade bytts ut cirka ett år före händelsen.

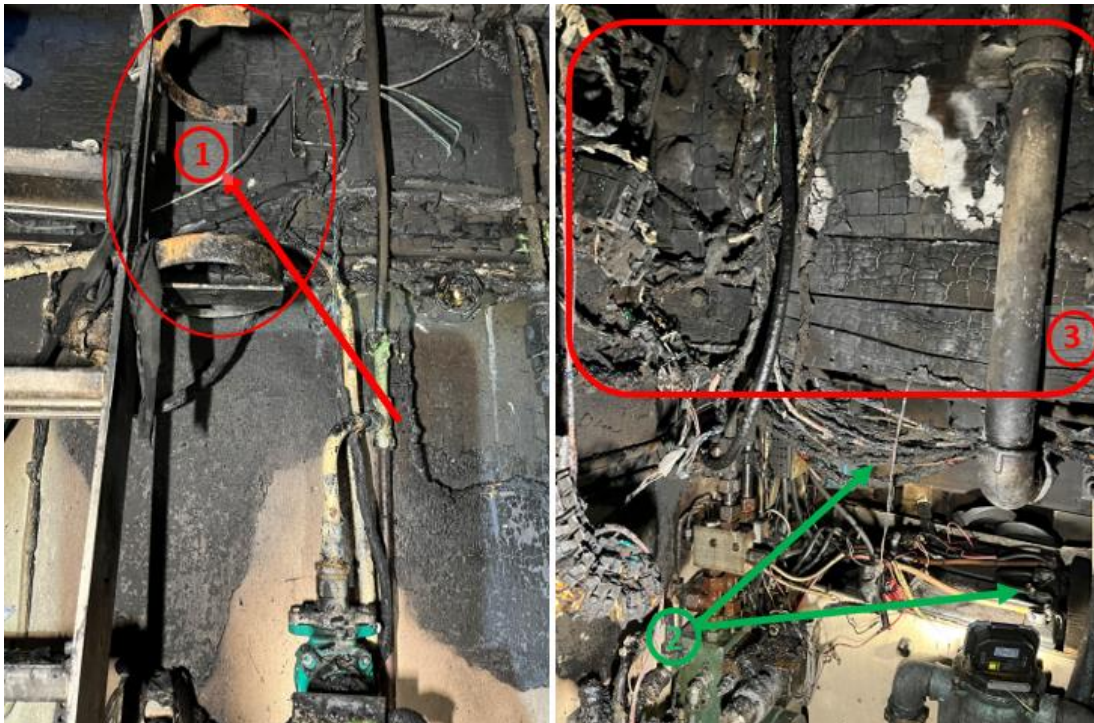
Figur 6. Vänstra bilden visar hållaren till den enda handbrandsläckaren som hade suttit fast på nedgångsstegen till maskinrummet, se röd markering nummer 1. Högra bilden visar styrbordshörnet i maskinrummets förliga del. Förbrukningsbatterier och laddare var nästan opåverkade av branden, se grön markering nummer 2. Högre upp i maskinrummet, hade värmepåverkan varit mycket kraftig, se röd markering nummer 3.

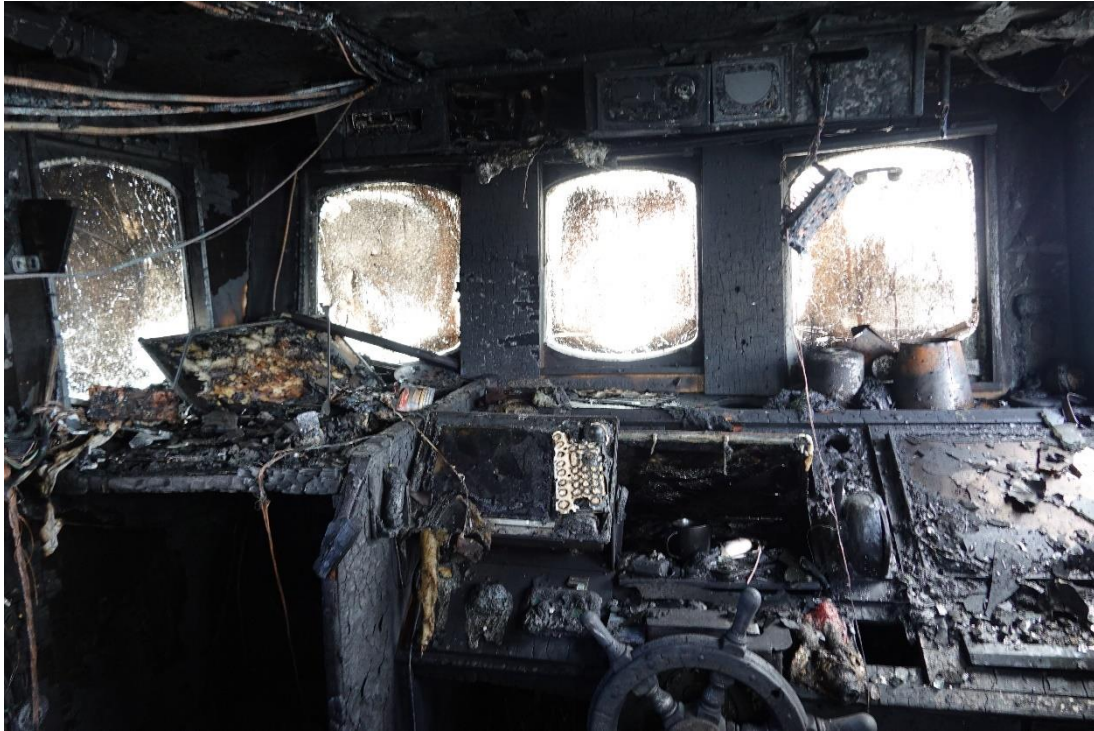
Styrhytten uppvisar ett skademönster som liknar det i maskinrummet, där de övre delarna av styrhytten hade mer omfattande skador än områdena närmare golvet. Pentryt, som var beläget i akterkant på babord sida och låg något lägre än styrhytten, uppvisade lindrigare brandskador men var kraftigt nedsotat, se figur 8.

Figur 7. Styrhytten sedd akterifrån med styrplats och navigationsinstrument.

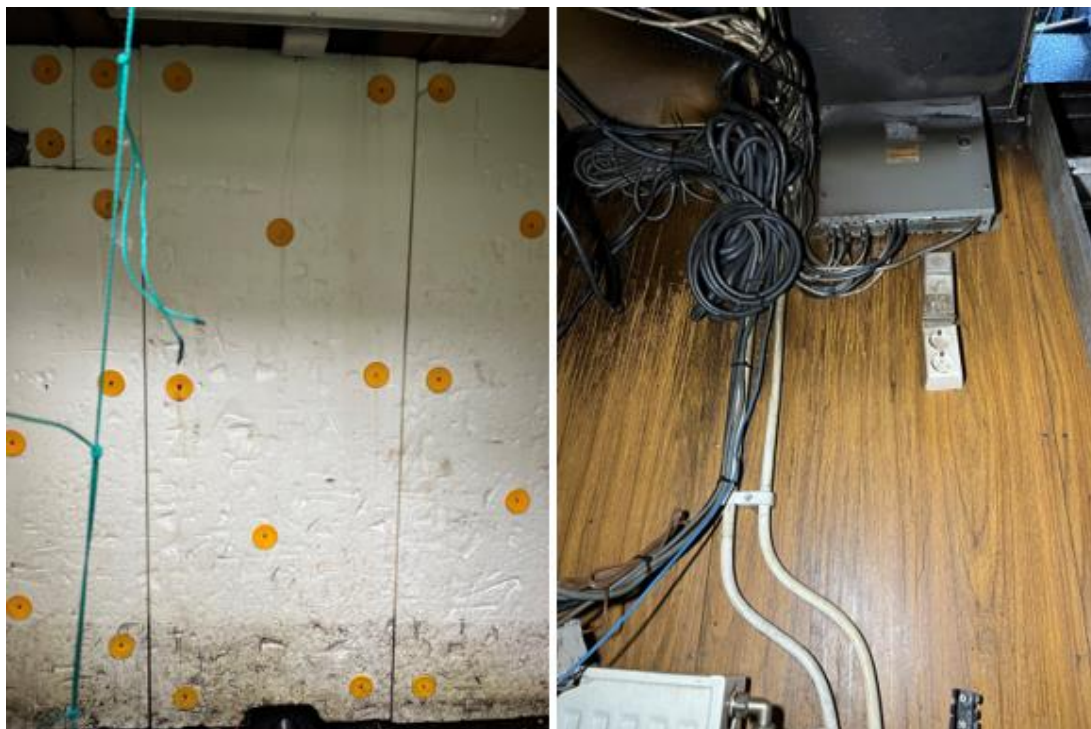
I utrymmet framför maskinrummet, som utgjordes av en liten skans med soffor och teknisk utrustning, syntes viss värmepåverkan på akterskottet som avgränsade skansen från maskinrummet. Ingen brand hade dock utvecklats i detta utrymme. Utöver lokala färgskiftningar i panelen kunde inga skador på materiel eller utrustning identifieras. I utrymmet akter om maskinrummet, som var ett lastrum med ett cellplastbeklätt skott mot maskinrummet, observerades ingen brandpåverkan alls, se figur 9.

Figur 9. Vänstra bilden visar maskinrummets aktra skott sett från lastrummets sida. Högra bilden visar maskinrummets förliga skott sett inifrån skansen för om maskinrummet.

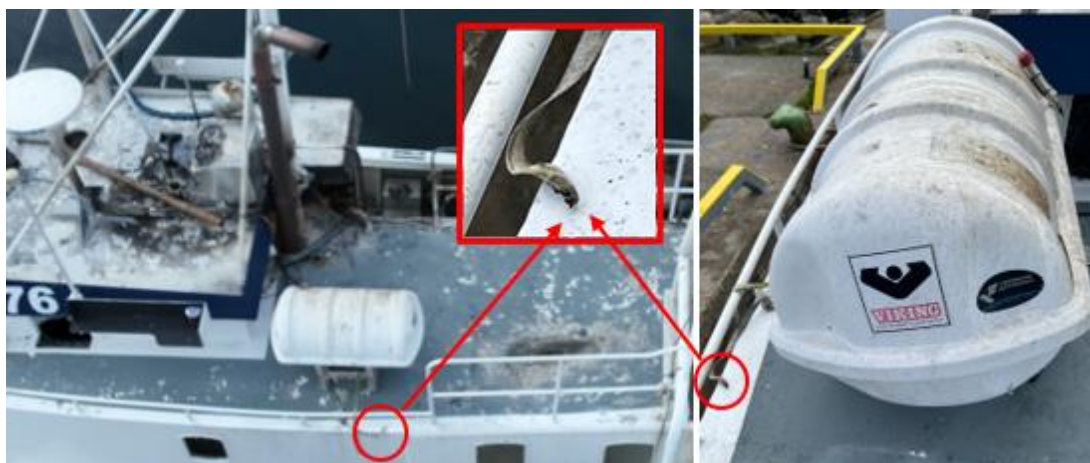
Fartyget var utrustat med en uppblåsbar livflotte för sex personer. Livflotten som var tillverkad 2001 hade enligt dess märkning senast besiktigats 2022 och skulle ha besiktigats på nytt 2023. Den var placerad på taket, någon meter bakom styrhytten. En smal stega från huvuddäck ledde upp till taket, där flotten var monterad i en vagga. Surrningsbanden, som ska säkra flotten vid vaggan, var inte anslutna till den hydrostatiska utlösningssanordning som var monterad på vaggan utan hängde lösa på andra sidan av flotten. Dessa var tydligt brandpåverkade. På flottens skal syntes också tydliga märken av surrningsbanden, vilket indikerar att flotten varit surrad innan branden startade, se figur 11.

Figur 11. Livflottens placering på taket och brandpåverkan i området samt den lösa surrningen till livflotten.

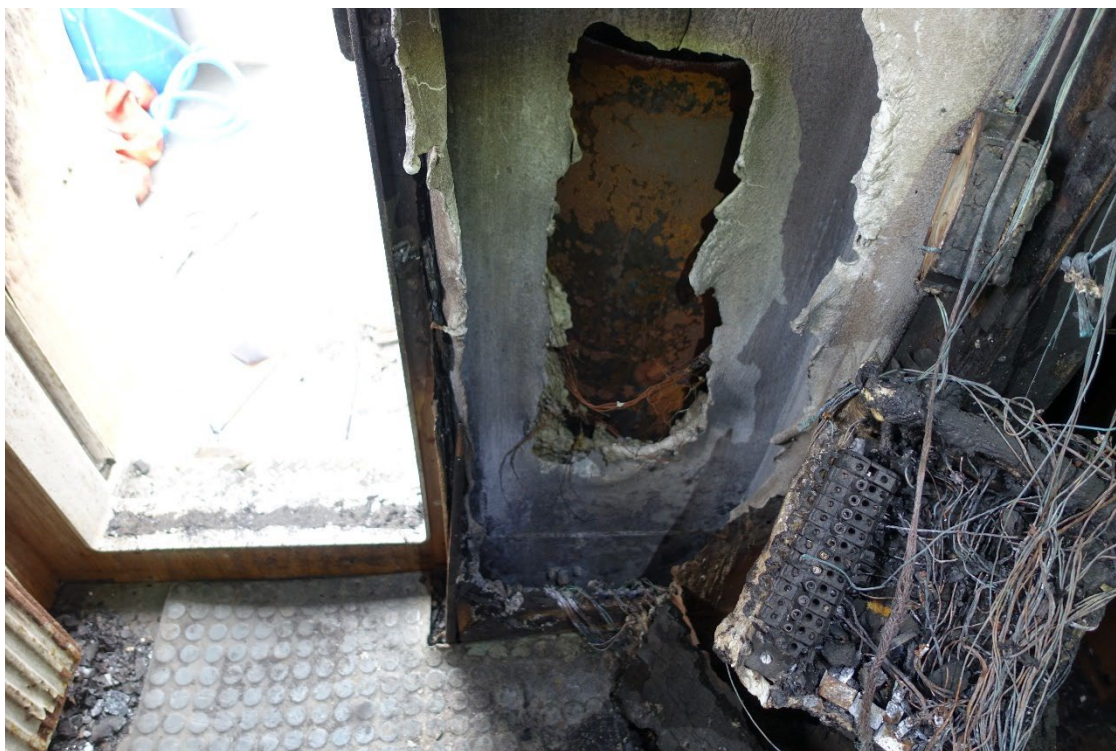
Foto 2. Luftschaktet, samt schakt för avgasröret.

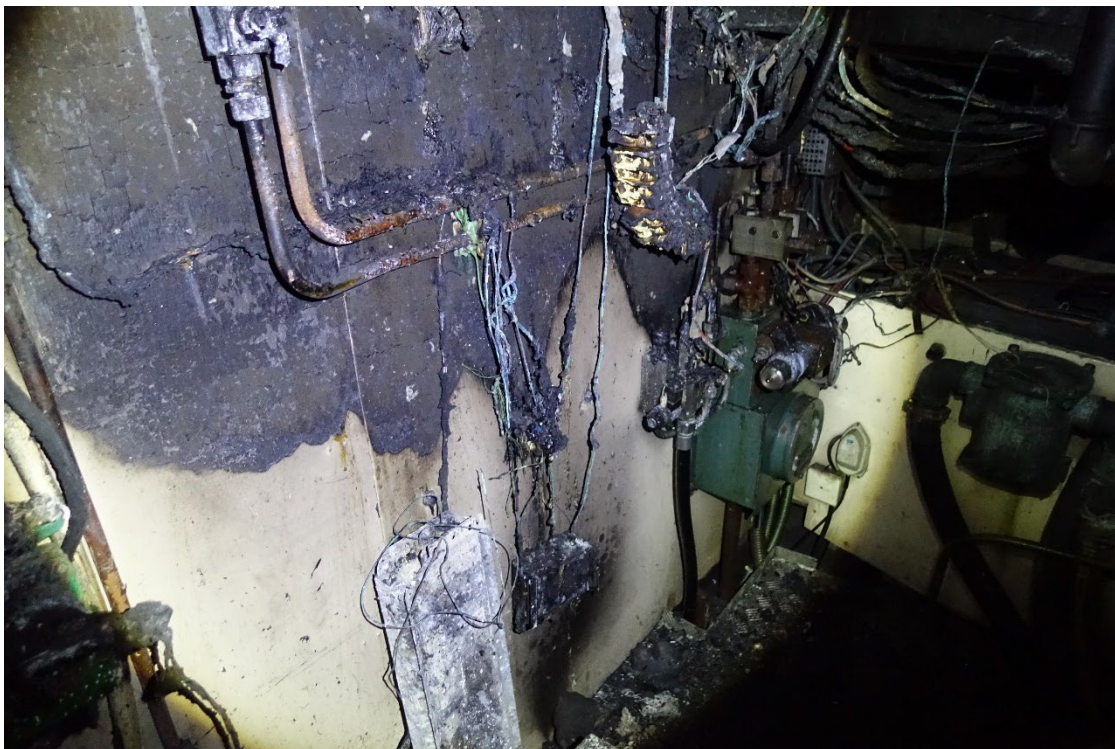
Foto 3. Främre maskinrums skottet med 24 volts säkringspanelen

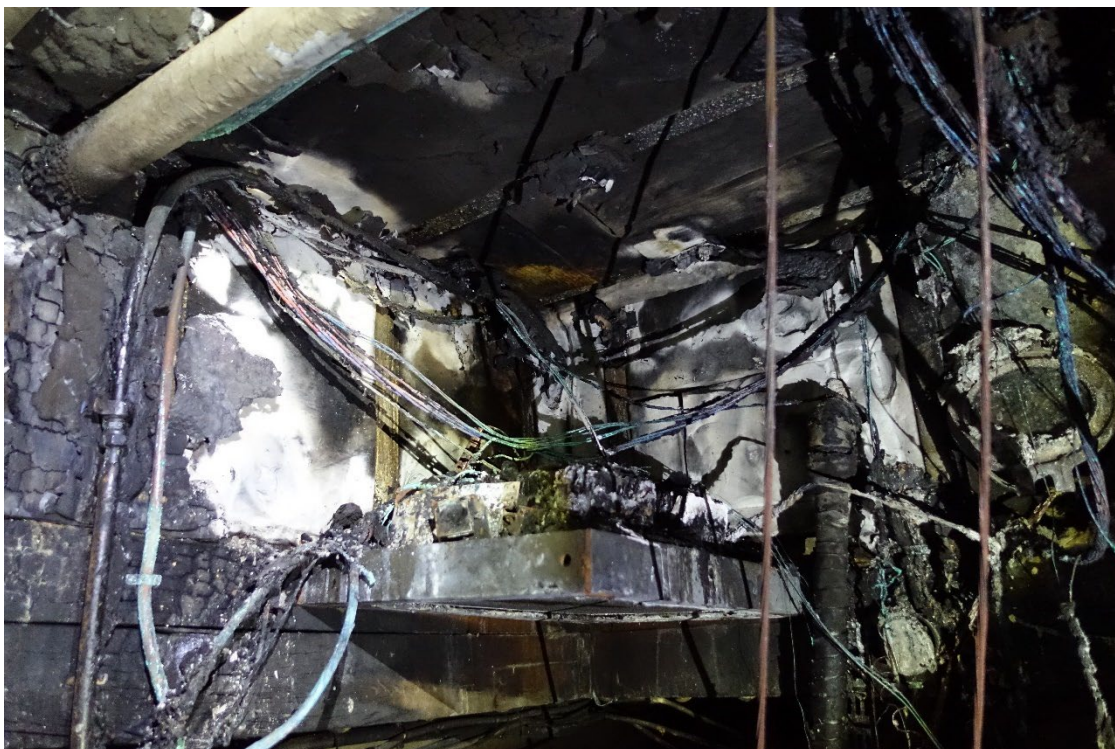
Foto 4. Hyllan för startbatterierna samt batteriladdare

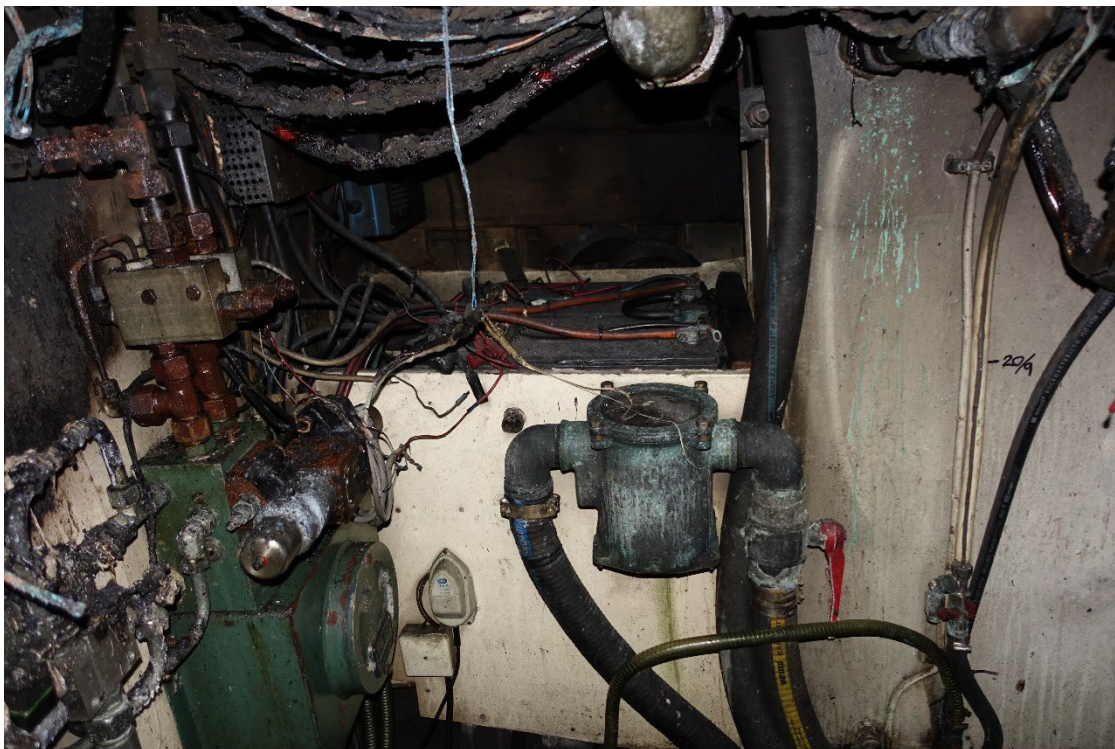
Foto 5. Förbrukningsbatterierna är oskadade

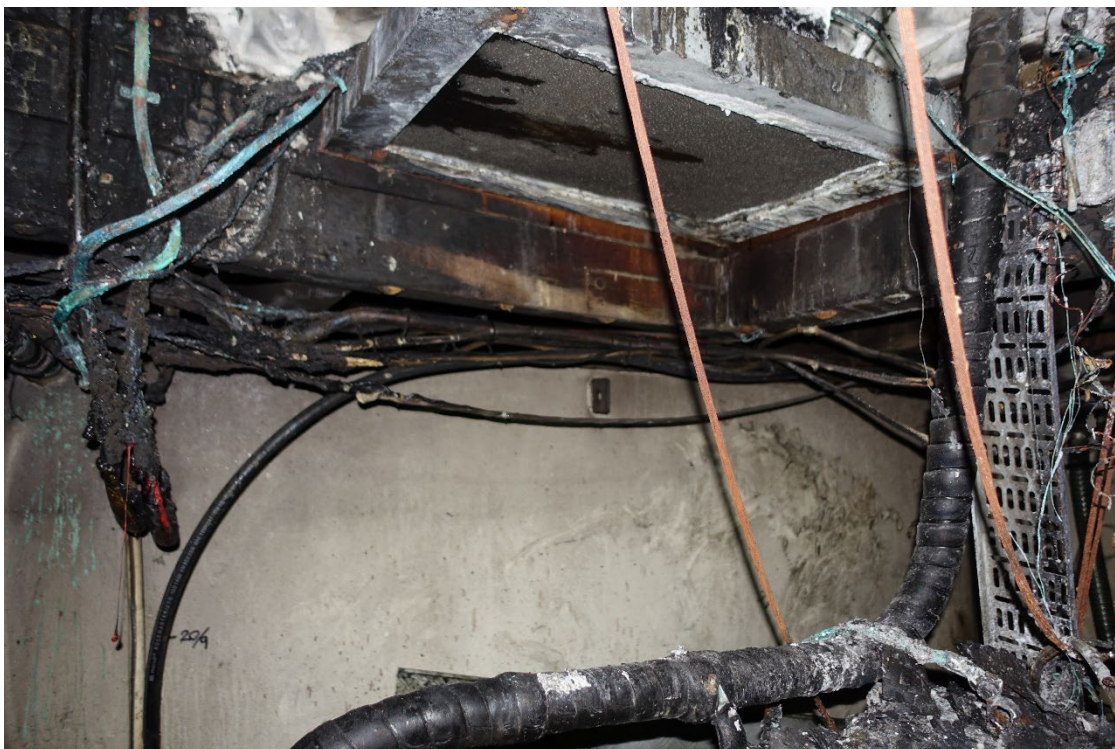
Foto 6. Panelen under batterihyllan visar att branden höll sig relativt högt upp

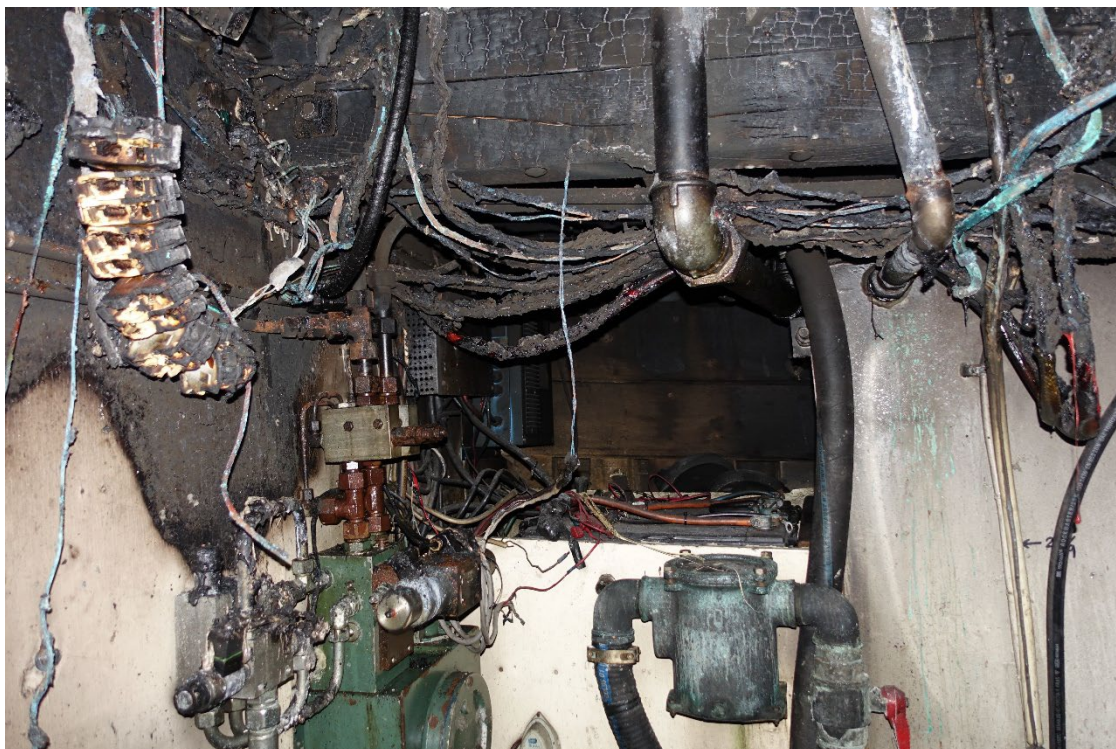
Foto 7. Brandmönstret på främre maskinrums skottet till höger i bilden, mitten av bilden styrbords maskinrums skott.
