# Spårvagnsolycka vid Avenyn i Göteborg

Statens haverikommission har utrett en spårvagnsolycka i  
Göteborg, Västra Götalands län, den 20 juni 2025

2026-05-12

Diarienummer: J-9/25

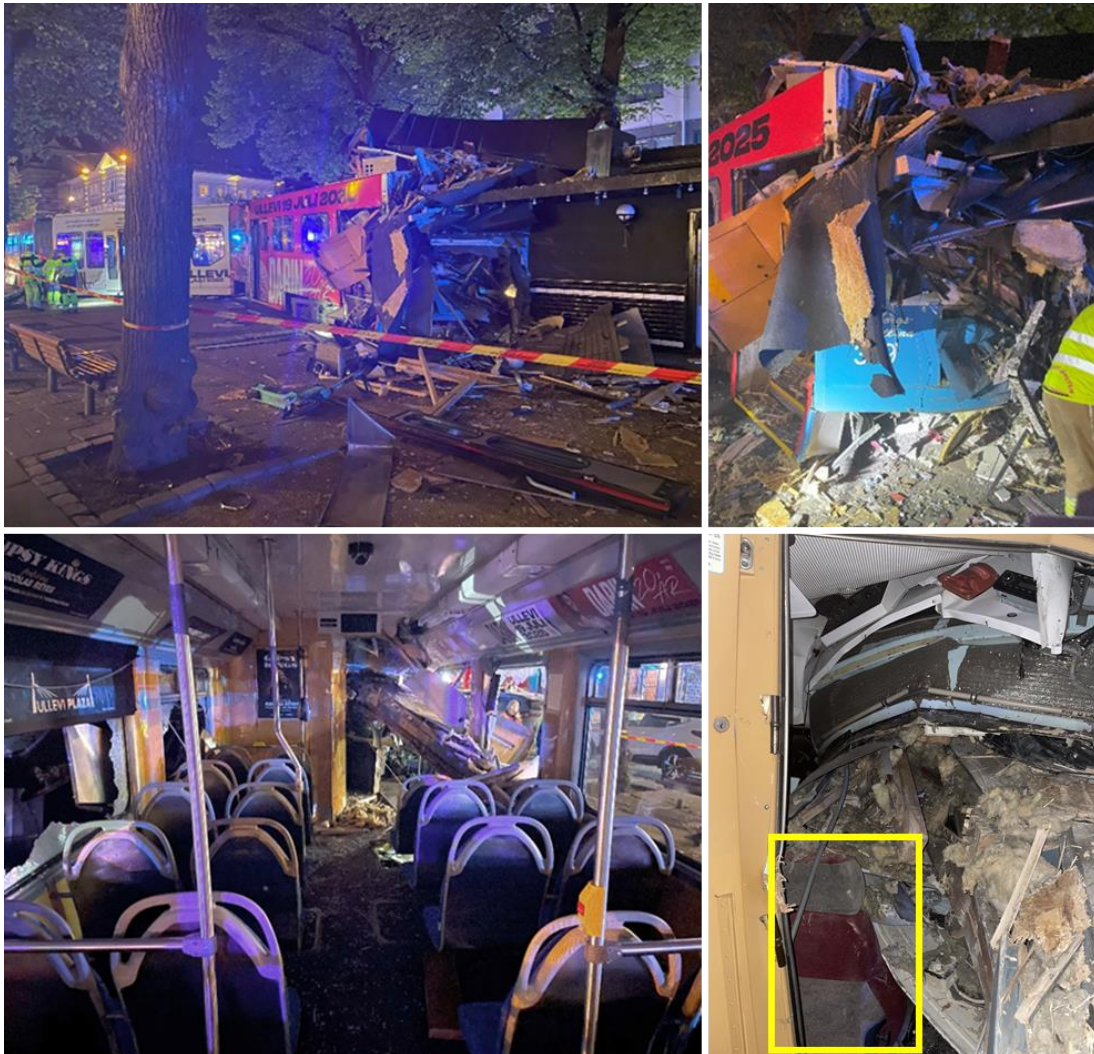
Träreglar, isolering och annat byggnadsmaterial trycktes in i spårvagnens förarhytt och resenärsutrymme, se figur 4.

Figur 4. De övre bilderna visar spårvagnen och restaurangens kök efter kollisionen. De nedre bilderna visar förarhyttens främre del, fylld med byggnadsmaterial samt hur byggnadsmaterial tryckts förbi förarhytten och in i resenärsutrymmet. Den gula ramen markerar förarstolen - se figur 9 för att jämföra förarutrymmen.  
Källa: Göteborgs spårvägar.

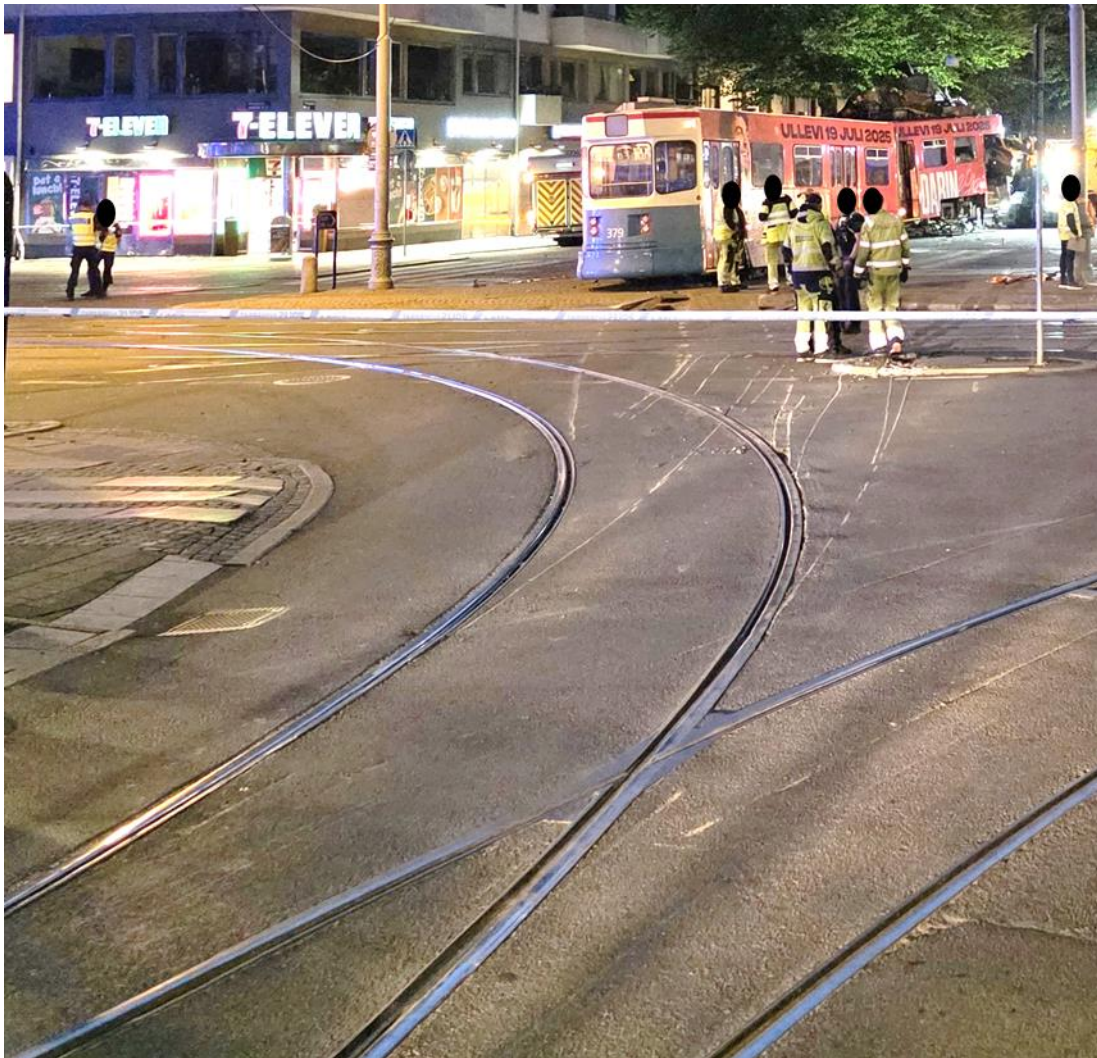
Figur 6. Vänsterkurvan efter hållplats Valand och märken efter de urspårade hjulaxlarna fram till spårvagnen i bakgrunden. Källa: Göteborgs spårvägar.

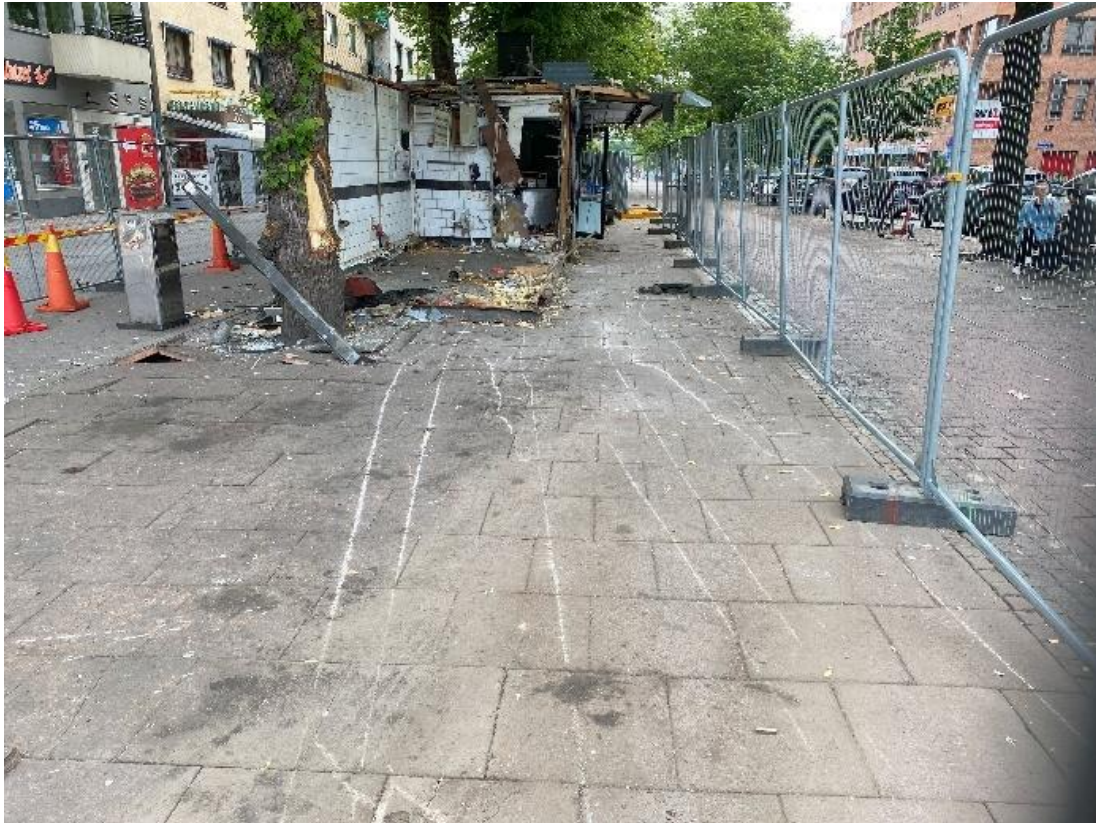
Figur 7. Från SHK:s platsbesök med rester av restaurangen och märken efter spårvagnens första två hjulaxlar.

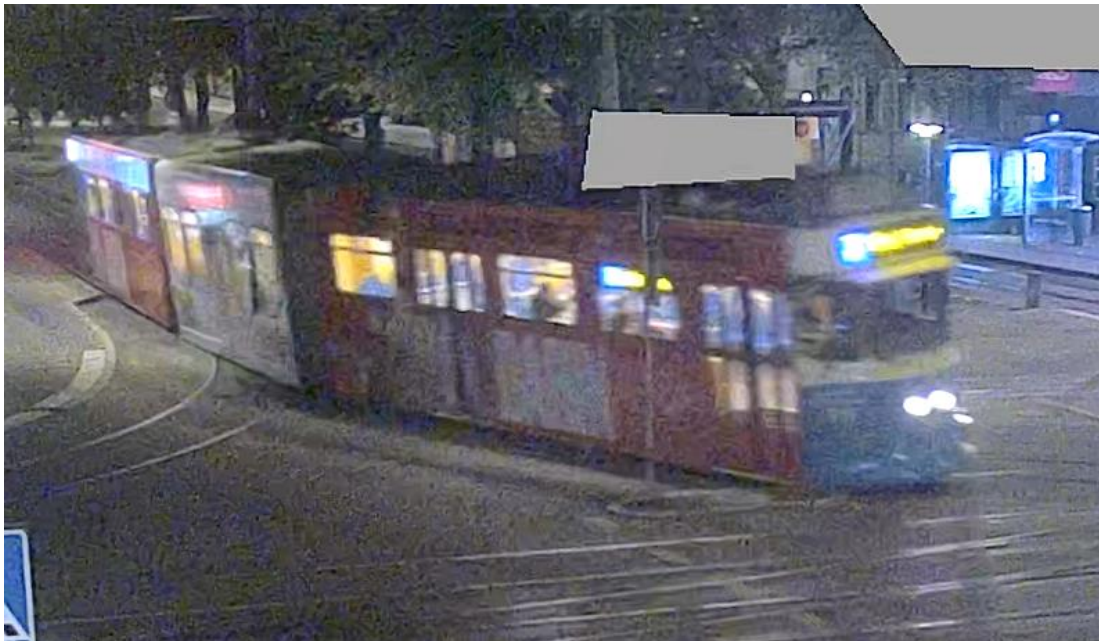
- A-delen krängde kraftigt åt höger när spårvagnen gick in i vänsterkurvan, se figur 8.
- Den första boggin följde kurvan ett kort stycke innan hjulflänsarna klättrade över rälerna och spårade ur. De passerade precis till vänster om refugen i Avenyn.
- C-delens axlar spårade ur något tidigare i kurvan och passerade över refugen.
- B-delen och den sista boggin följde de redan urspårade delarna av spårvagnen.
- Hela spårvagnen rörde sig vidare något snett över Avenyn och in i restaurangen.

Figur 8. Spårvagnen dokumenterad i en av polisens övervakningskameror. A-delen har gått in i vänsterkurvan och krängde kraftigt åt höger i färdriktningen. Den första boggin har redan spårat ur och kommer precis att passera till vänster om refugen. De grå fälten är maskade ytor i polisens kamerasystem.  
Källa: Polismyndigheten.

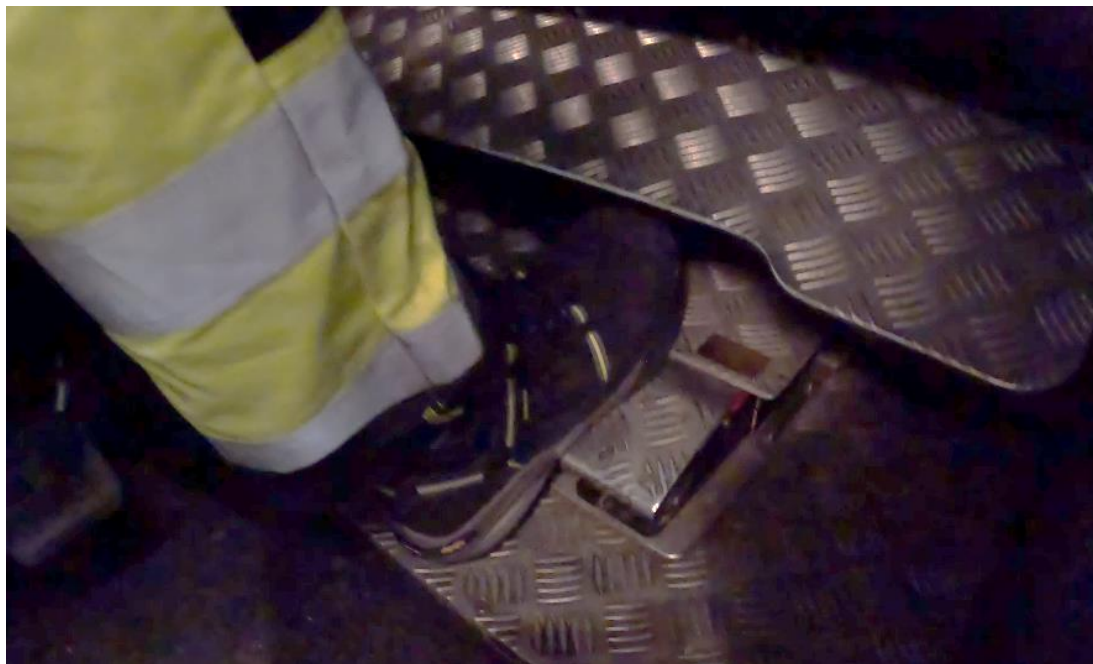
I samband med den tekniska undersökningen provade SHK fotpedaler i andra spårvagnar av typ M31. Bedömningen är att en fot kan placeras vilande på pedalen och hålla säkerhetsgreppet aktiverat och att det behövs en betydande kraft för att trampa pedalen vidare till panikläge, se figur 13.

Figur 13. En fot som trycker ned fotpedalen i lyftläge och aktiverar säkerhetsgreppet. Bilden är från vagn 352 som har använts som referensvagn.

Eftersom säkerhetsgreppet var det enda installerade systemet för övervakning av förarens medvetandegrad, fortsatte fordonet framåt så länge föraren hade foten kvar på pedalen och handkontrollen fortsatt hölls i nolläge eller pådrag. Detta framgår också av Göteborgs spårvägars och Göteborgs stad, stadsmiljöförvaltningens egna tester i oktober 2025 på spårvagnstyp M31 där resultaten visade att säkerhetsgreppet inte säkerställde att spårvagnen bromsas vid en simulerad medvetlöshet.

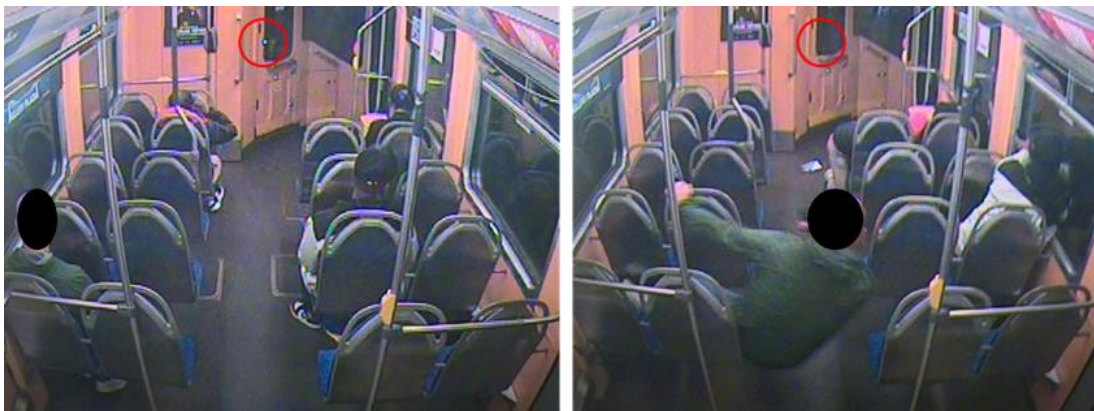
Resande i A-delen kastas åt höger i färdriktningen, föraren kastas åt höger i förarhytten, se figur 15 Färdskrivaren registrerar K6 (driftbroms) och 0,5 sekunder senare K1 (panikbroms/farobroms) Bromsljusen tänds, se figur 16 Spårvagnen spårar ur i kurvan K4 (sandning) och K5 (skenbroms) registreras som en följd av den aktiverade farobromsen		
00.47.46	De urspårade hjulaxlarna låser sig och glider mot asfalten varför hastigheten blir mindre exakt Spårvagnen kör upp på trottoaren på andra sidan Avenyn Kontaktledningen rivs ner Färdskrivaren registrerar K2 (linjespänningsbortfall)	~55 km/tim	305 meter
00.47.48	Spårvagnen kolliderar med restaurangen	~40 km/tim	330 meter
00.47.49	Spårvagnen står still	0 km/tim	340 meter

Föraren kastas åt höger i samband med urspårningen, se röda markeringar i figur 15.

Figur 15. Bild till vänster visar ögonblicket innan spårvagnen går in i kurvan och till höger precis när spårvagnen gått in i kurvan. Resande kastas åt höger. En display i förarhytten skymts i samma ögonblick, föraren som också kastades åt höger, se de båda röda ringarna. Källa: Göteborgs spårvägar.

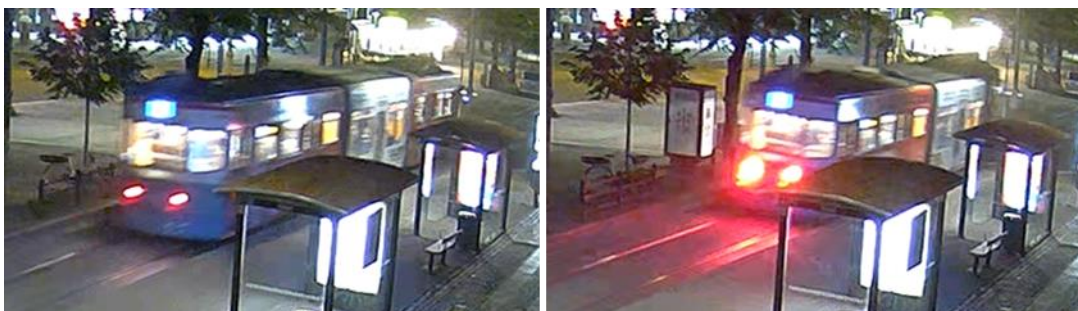
Bromsljusen tänds i samma ögonblick som A-delen kränger till åt vänster, se figur 16.

Figur 16. Bromsljusen tänds samtidigt som A-delen svänger av åt vänster. Källa: Polismyndigheten.

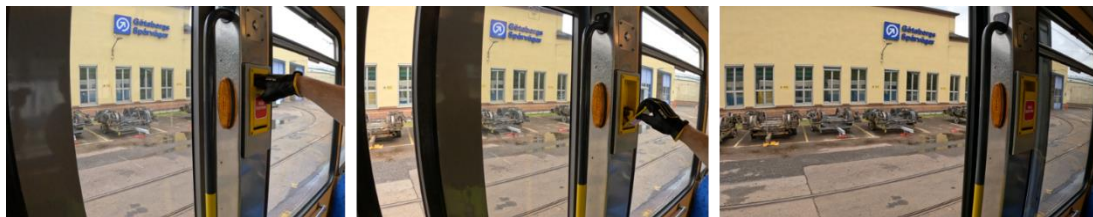
I utredningsarbetet har SHK identifierat att utrymningen fördröjdes då dörrpar 3 (C-delen) stängdes kort efter att två personer utrymt. SHK har därför undersökt nödöppningsfunktionen i C-delen och kan konstatera följande:

- För att nödöppna dörren ska nödöppningshandtaget dras ned. Resenären ska sedan dra upp dörrarna manuellt. Nödöppningshandtaget har en fjäderfunktion, som fjädrar tillbaka handtaget. Detta leder till att dörren stängs efter några sekunder, se figur 17.

Figur 17. En serie av bilder som visar funktionen att nödöppna dörren i C-delen. Observera att nödöppningshandtaget har fjädrat tillbaka till utgångsläget i sista bilden.

*En avvikelse noterades däremot på dörrpar tre (C-delen), där nödöppningshandtaget inte alltid kvarstod i utfällt läge vid hastig manövrering. Då dörrarna var elektroniskt styrda i denna sektion kunde detta innebära att de återgick till stängt läge direkt efter påverkan. Funktionen kommer att korrigeras inom ramen för den kommande revisionen av fordonsflottan för att säkerställa en mer robust och konsekvent nödöppning oavsett manöverutförande.*

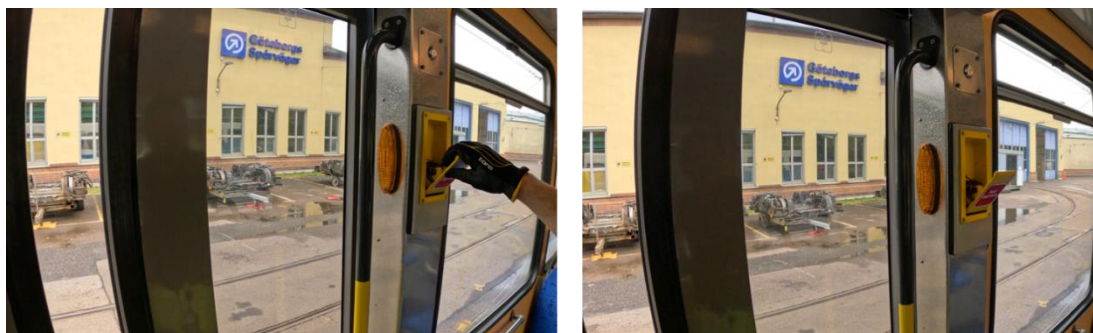
- För att nödöppningshandtaget ska stanna i nödöppnat läge, och därmed att dörrarna förblir nödöppna, behöver handtaget dras ner med försiktighet, se figur 18.

Figur 18. Nödöppning av dörr i C-delen samt att nödöppningshandtaget fortfarande är i läge för nödöppning. Detta innebär att dörren kan öppnas och förblir öppen.
