ECKERÖ – Olycka i samband med lastning

Statens haverikommission har utrett en olycka som inträffade i samband med lastning av ett fartyg den 13 oktober 2023 i Grisslehamn, Stockholms län

30 september 2024

Slutrapport SHK 2024:13

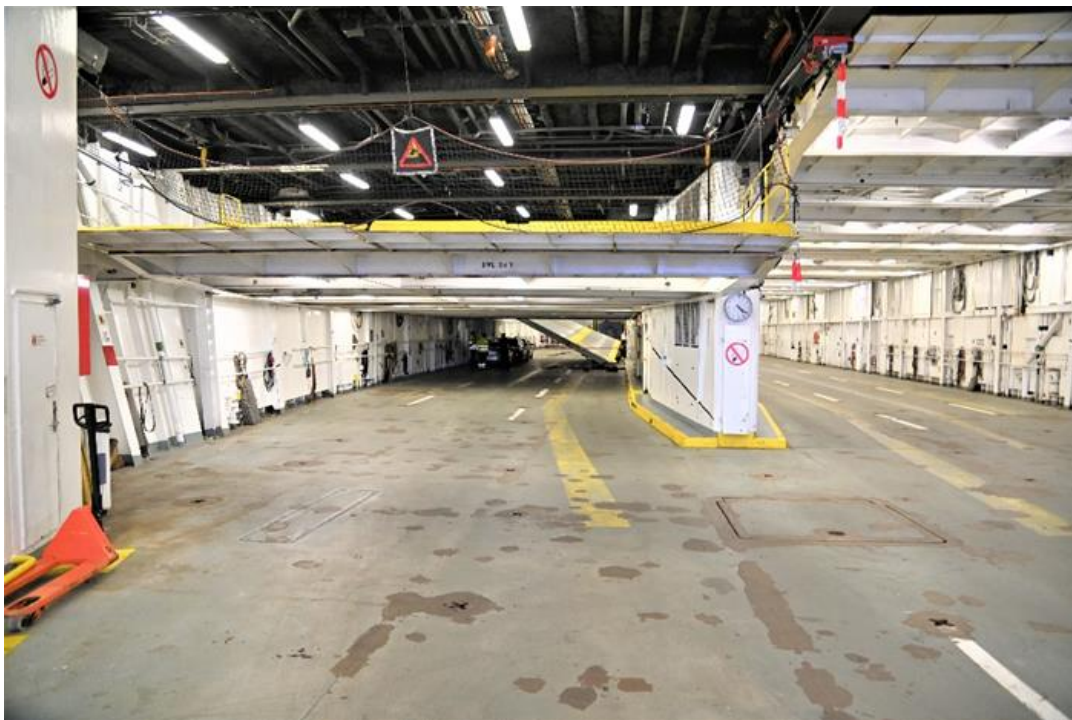
Figur 2. Bildäcket på ECKERÖ samma dag som olyckan skedde. Den nedfallna plattform 3 syns långt bak i mitten av bilden. Till höger syns babordssidans hängdäck i sitt övre stuvade läge. Bilden är tagen från fören av fartyget.

Plattformen landade diagonalt mellan bildäckets tak och däcksnivå. Under plattformen befann sig vid olyckan ett flertal personer och fordon. Föraren och en passagerare i en personbil skadades. Bilen och en påkopplad släpvagn fick också skador.

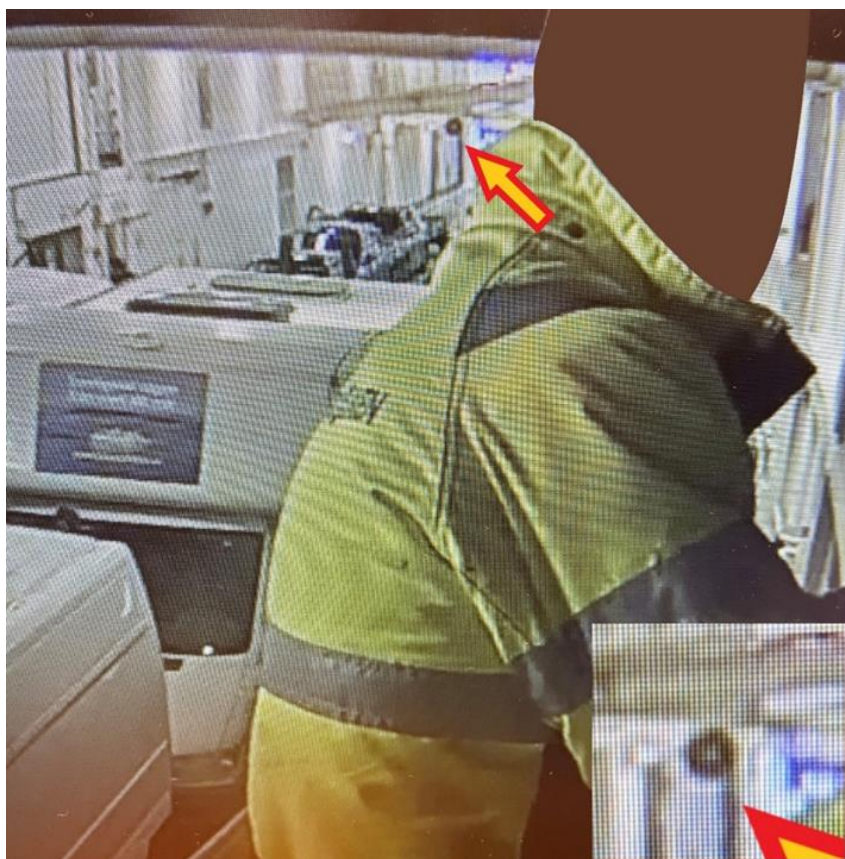
På inspelningen från den aktra kameran kan matrosen ses hålla båda händerna på spakarna till hydraulventilerna. Höger hand är sannolikt på spaken för höjning och sänkning och vänster hand på spaken för manövrering av låsen, jämför med figur 7. Matrosen för vänster hand uppåt och i nästan samma ögonblick faller plattformen ner. Någon rörelse med höger hand syns inte.

Figur 9. Bild från den aktra kameran. Besättningsmannen har precis lyft spaken med vänster hand när plattformen faller ner. Vid den gulröda pilen ses en linskiva som faller ner. I bildens nedre högra hörn finns en förstoring. Bild: Eckerölinjen AB med markeringar införda av SHK.

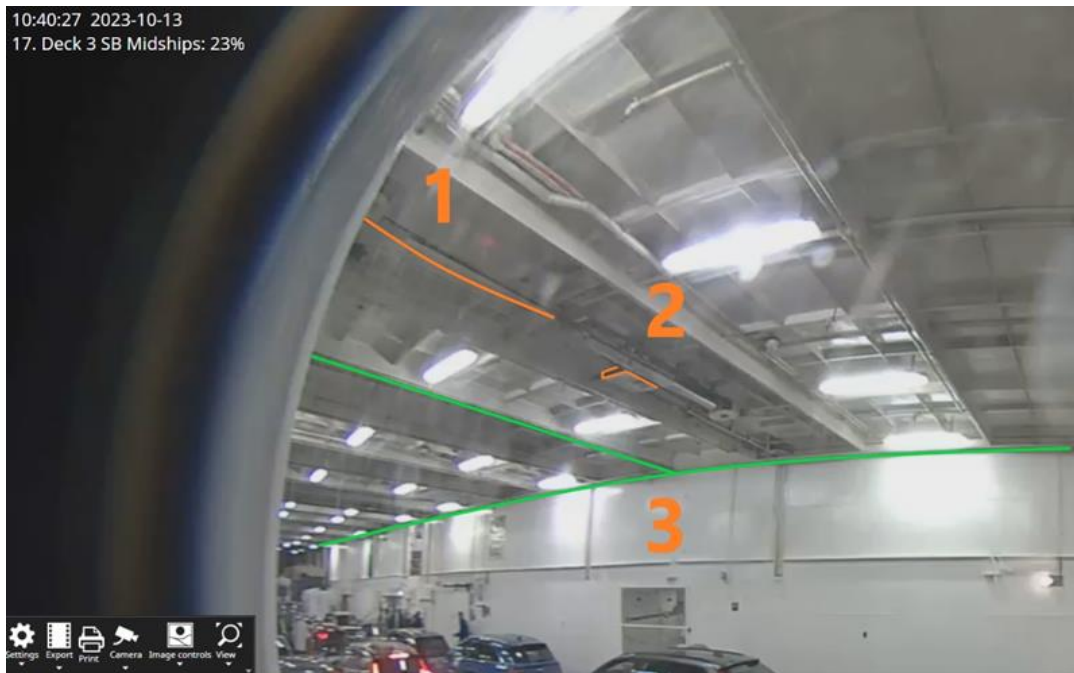
Filmen visar undersidan av plattform 3. På inspelningen syns det att en av vajrarna för höjning och sänkning av plattformen är slak och ligger i en svag båge, se figur 10. I nästa sekvens har plattform 3 fallit en bit och vajern har sträckts upp. I samma sekvens syns även att den plåt som håller upp en av linskivorna till vajerspelet börjar öppna sig, se figur 11. Därefter faller plattformens ena sida ner.

Figur 10. Bild tagen några sekunder före olyckan. Plattformarna är i sitt övre läge och lastning pågår. Vajern som hänger i en båge under plattformen är markerad i orange under siffran 1. Linskivehuset är markerat i orange under siffran 2. De gröna linjerna markerar plattform 3 och 4 (ovanför siffran 3). Bild: Rederi AB Eckerö med markeringar införda av SHK.

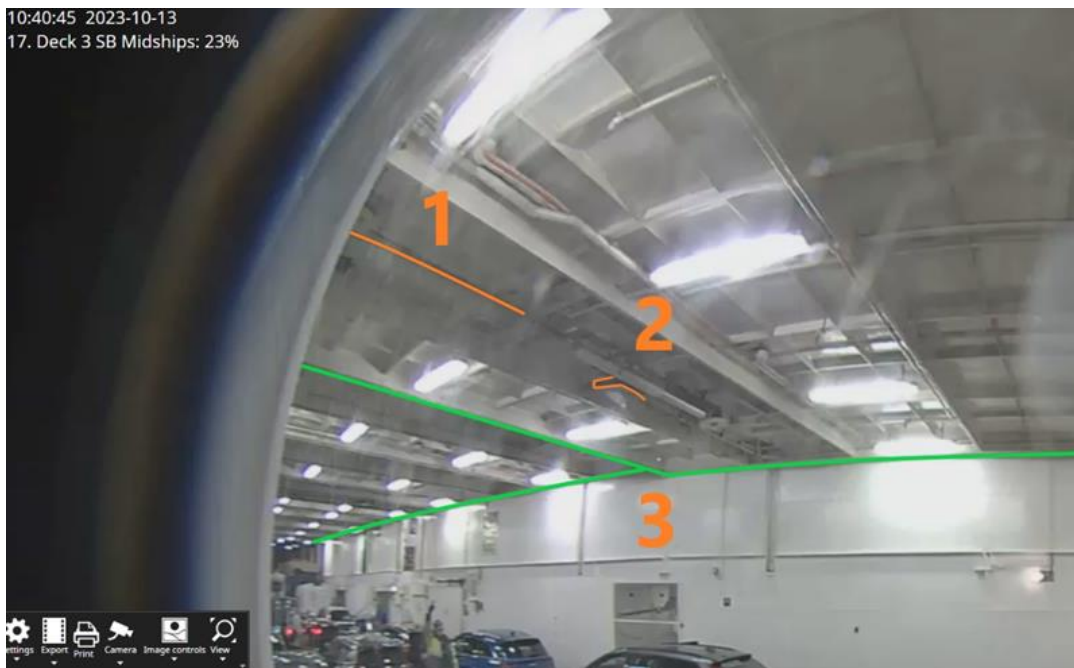
Figur 11. På bilden ses plattform 3 falla. Vajern vid siffran 1 har spänts upp med en snärt. Linskivehuset vid siffran två har börjat öppna sig. Plattform 3 har rört sig nedåt (gröna linjer vid siffran 3). Bild: Rederi AB Eckerö med markeringar införda av SHK.

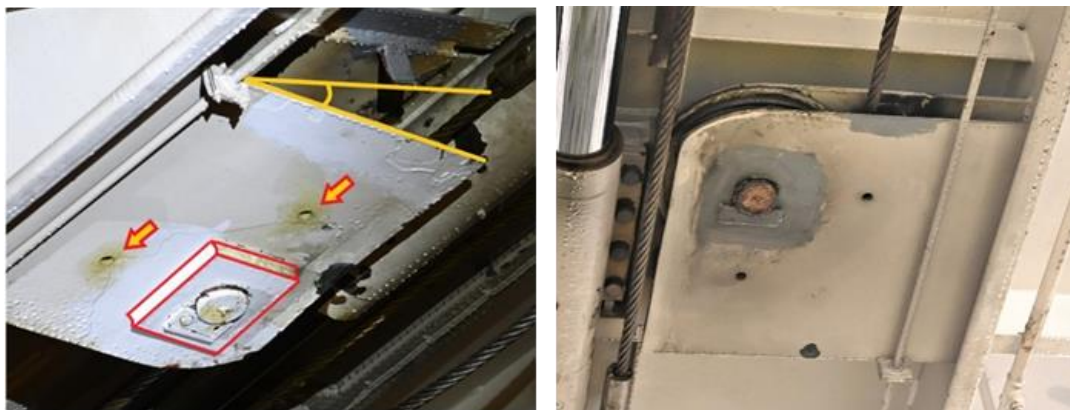
Den linskiva som lossnade hittades intill bilen som klämts fast under plattformen. Linskivan hade suttit horisontellt monterat mellan två liggande stålplåtar. Den undre plåten hade slitits neråt. Den axeltapp som linskivan roterat runt satt kvar på sin plats i den undre plåten. Den undre plåten var helsvetsad mot plattformen längs med den ena långsidan. De övriga tre sidorna hade varit sammanfogade mot den övre plåten med fem distansplåtar som hade brutit i svetsarna. Den övre och undre plåten hade också två genomgående hål. Hålen var tomma och det fanns heller inga spår av att skruvar suttit där, se figur 12.

Figur 12. Bilden till vänster visar det skadade linskivehuset. Linskivehusets undre stålplåt hade vikts nedåt, se gul vinkelmarkering. Vid axeltappens nedre hål fanns en 20 mm grov plåt fastsvetsad, se röd markering. De gulröda pilarna markerar två tomma skruvhål. Bilden till höger visar ett likadant linskivehus på en av de andra plattformarna, även där med tomma skruvhål.

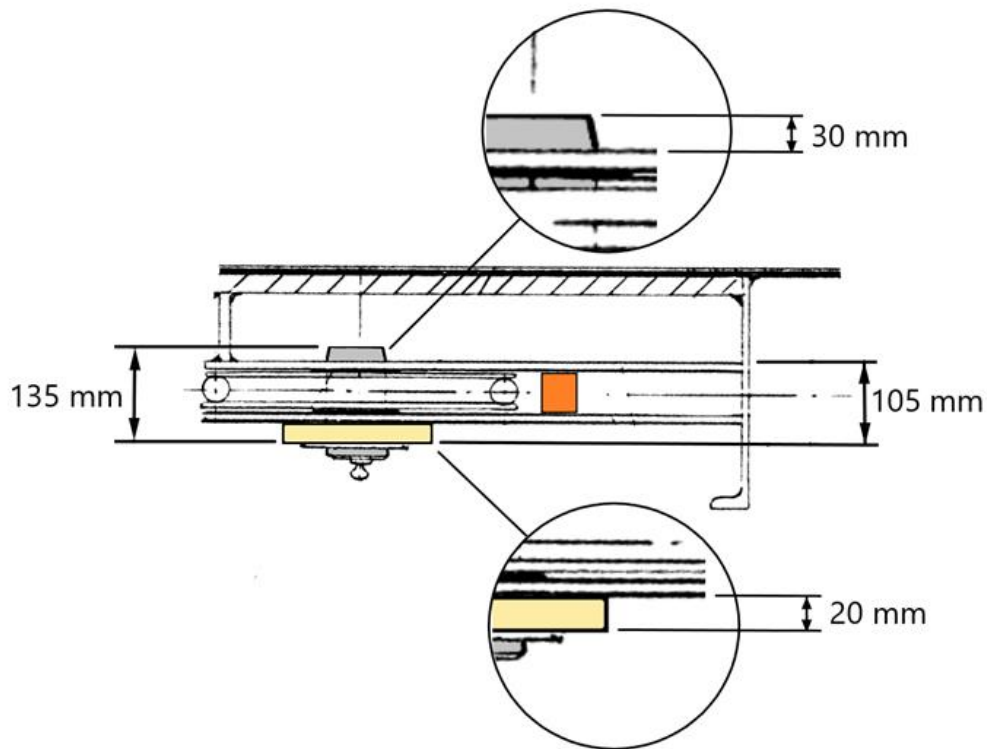
Linskivehusen till samtliga plattformar var utförda på samma sätt. Det som skiljde linskivehuset på plattform 3 jämfört med de övriga, var att en 20 mm grov plåt, med hål för axeltappen, hade svetsats fast under den ursprungliga undre plåten. Axeltappen som linskivan roterade runt var också längre än den ursprungliga axeltappen. Förlängningen hade gjorts för att kompensera för den påsvetsade plåten. Den nya axeltappen stack bara upp 30 mm ovanför den övre plåten jämfört med originalets 35 mm, se figur 13 och 14. Modifieringarna fanns inte noterade i underhållshistoriken och det har inte gått att fastställa när eller varför de har gjorts.

Figur 13. Bilden visar modifieringarna på linskivehuset. En 20 mm grov plåt (gulmarkerad) hade svetsats fast under det undre plätörat. Axeltappen (gråmarkerad) var längre än originalet och stack upp 30 mm ovanför det övre plätörat. Övre änden på axeltappen skiljde sig från originalet så till vida att den var svagt konisk (se övre förstoring). De fastsvetsade distansplåtarna (orange markering) var också en avvikelse från ritningen men fanns på samtliga plattformars linskivehus.

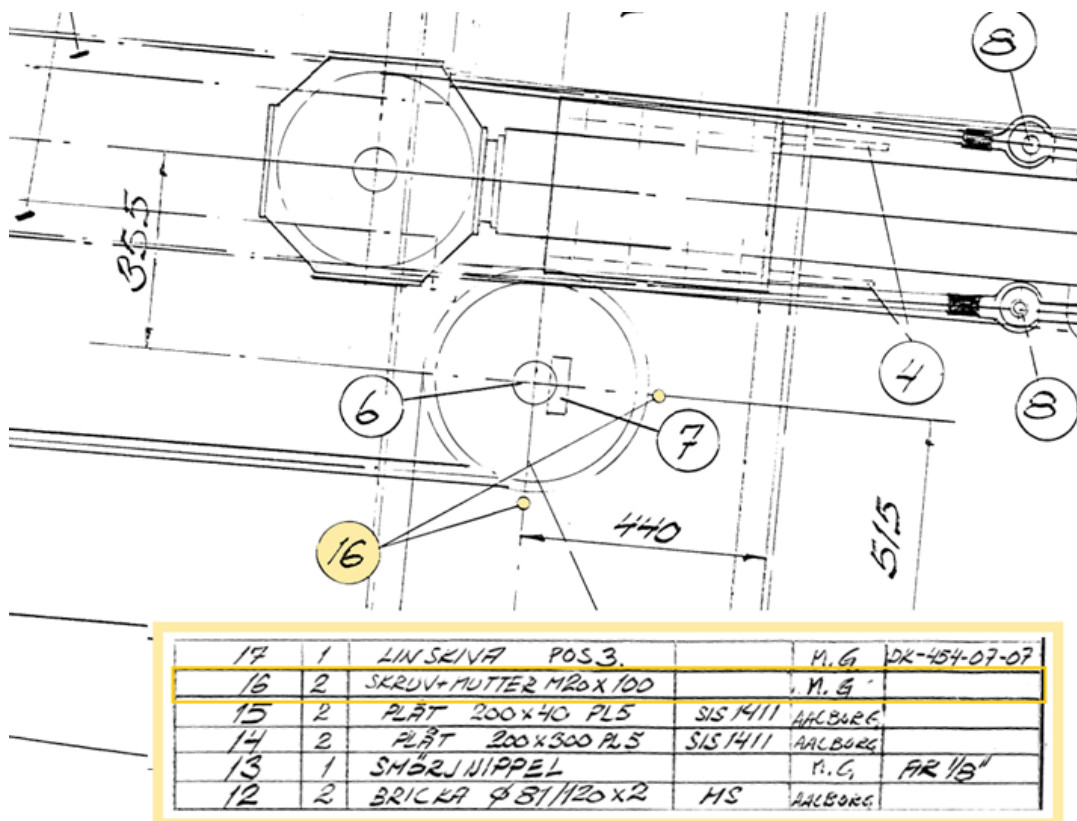
Figur 15. Bilden visar ett utdrag ur ritningen för linskivehuset. I position 16 ska det enligt ritningen sitta två M20x100 mm skruvar med muttrar. Ritning från MacGregor Sweden AB med markeringar införda av SHK.

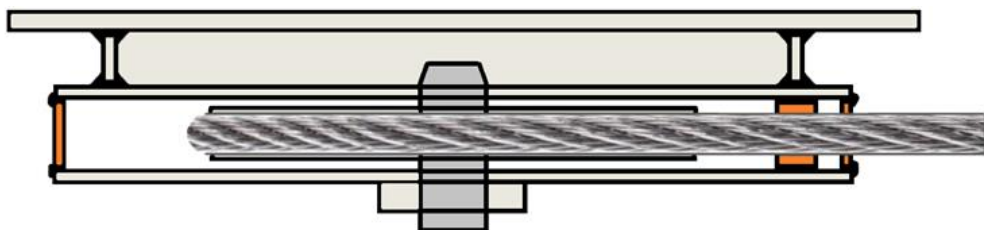
Den övre plåten var helsvetsad på tre av fyra sidor mot plattformen och hade alltså en stabil infästning. Den undre plåten var däremot endast helsvetsad längs en av långsidorna. Svetsade distansplåtar höll upp de andra tre sidorna av plåten, se figur 16.

Figur 16. Linskivan och axeltappen (mörkgrå) med obelastad vajer. De distansplåtar som höll den undre plåten uppe är markerade med orange.

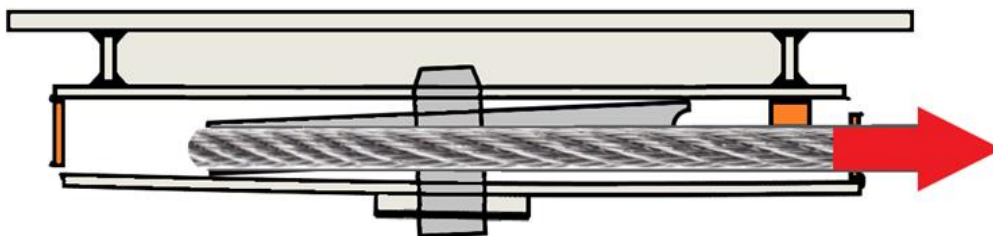
Det kraftiga ryck som uppstod när plattformens låskilar drogs in med slak vajer fick den undre plåten att röra sig i samma riktning som vajern. Detta fick till följd att axeltappen snedställdes och en isärbrytande kraft uppstod som slet av distansplåtarna vid svetsarna, se figur 17.

Figur 17. Rycket i vajern gjorde att den undre plåten drogs med i kraftriktningen (åt höger i bild). Distansplåtarna brast i svetsarna, från insidan (svetsroten) och utåt.

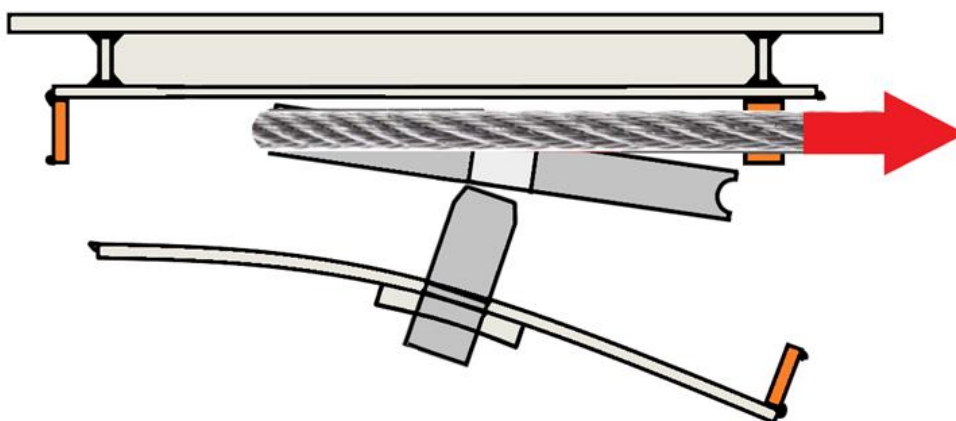
När axeltappen glidit ur hålet i den övre plåten fanns det inte längre något som höll emot, vilket medförde att även axeltappen vred sig i kraftriktningen. Linskivan kunde då glida över axeltappen, se figur 18.

Figur 18. Axeltappen glider ur den övre plåten och vrids åt höger. Linskivan dras då från axeltappen av vajern.

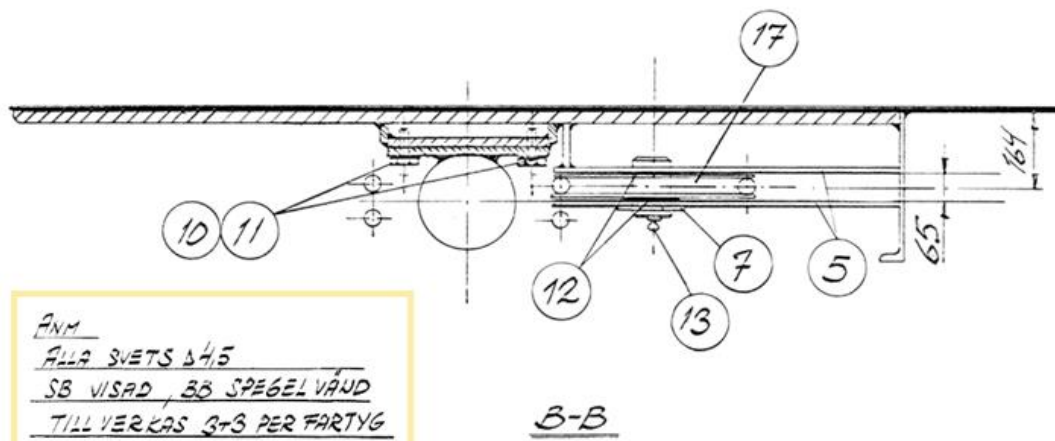
De fem distansplåtarna som svetsats fast mellan de övre och undre plåtarna fanns inte med i någon ritning.

Figur 19. Bilden visar ett utdrag ur ritningen till linskivehuset. De fastsvetsade distansplåtarna som fanns i verkligheten, var inte inritade eller på annat sätt beskrivna. Det fanns en generell svetsanvisning för alla detaljer på den aktuella ritningen (gul ruta).

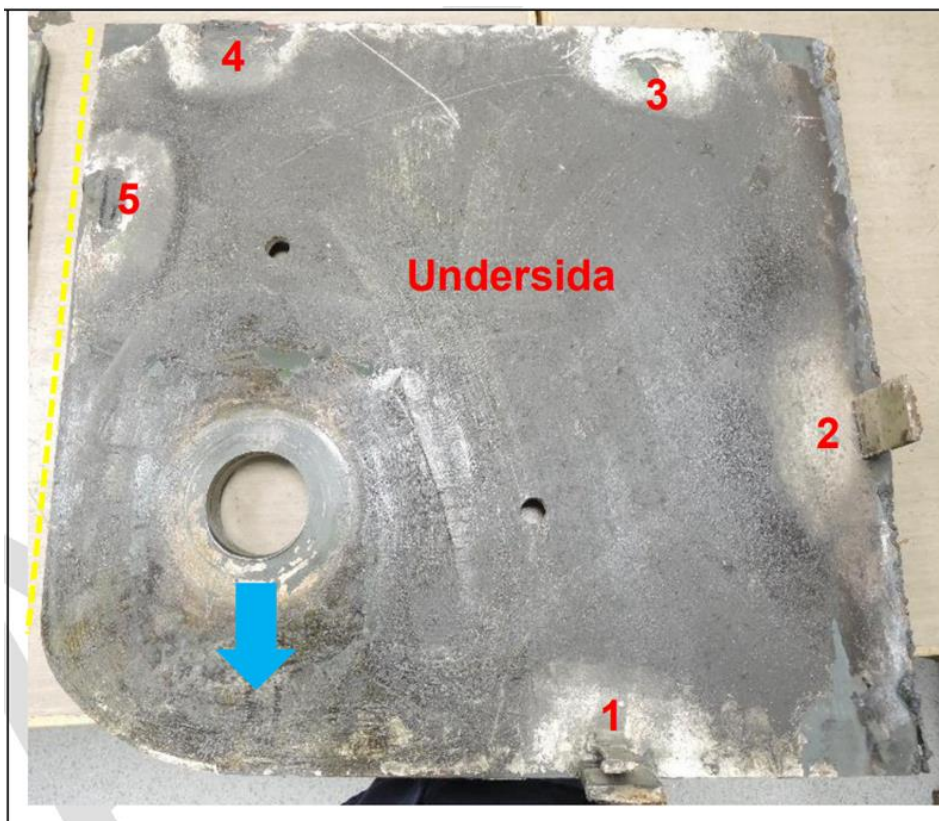
Runt axeltappens hål hade färgen och även stålplåten nötts ojämnt i det område där linskivan roterat, se figur 20. Det tyder på att linskivans axeltapp inte suttit vinkelrätt mellan plåtarna. Det undre hålet har varit förskjutet mer i vajerns dragriktning. Om det beror på att hålen inte hamnat rakt ovanför varandra från början eller om det beror på att det undre plåten dragits med, när den blivit belastad vid lyftning och sänkning av plattformen, har inte gått att avgöra eftersom plåten blivit deformerad vid olyckan.

Figur 20. Den undre plåten under linskivan. Siffrorna markerar distansplåtarna, 1 och 2 sitter fortfarande kvar. Blå pil markerar dragriktningen när vajern är belastad. Bild: Element Materials Technology AB.

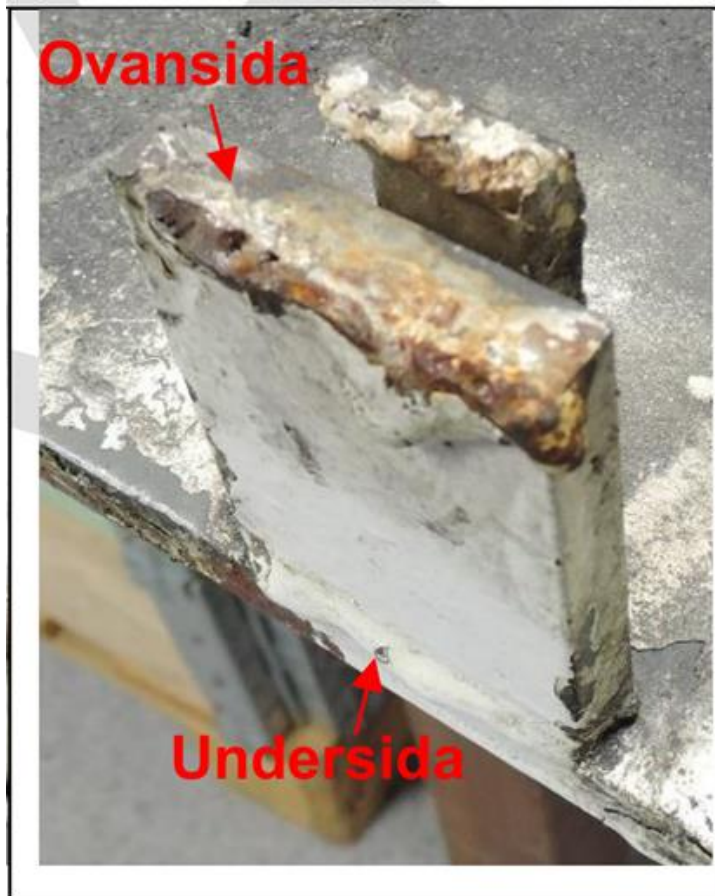
Figur 2120. Distansplåt vid position 1. Bild: Element Materials Technology AB.

De fem distansplåtar som hade brutits loss var bristfälligt svetsade. De var svetsade endast på den ena sidan, vilket gjorde svetsarna känsliga för brytande krafter. Några distansplåtar var också svetsade på utsidan, direkt mot kanten av öronplåtarna, se figur 21 och 22. Någon fogberedning för att få en djupare svets hade inte gjorts. Av de svetsar som undersöktes hade alla en största tjocklek som var mindre än 2 mm. De var alltså inte utförda i enlighet med ritningsunderlaget, som kälsvetsar med en minsta svetstjocklek på 4,5 mm. Även i de svetsar som inte gått helt av fanns sprickor i fogen, se figur 21 och 22.

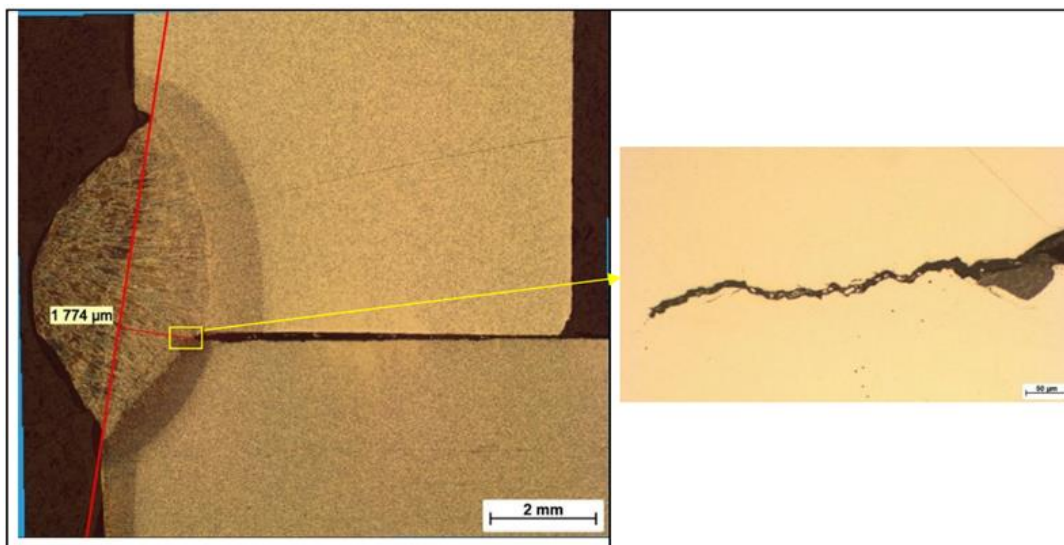
Figur 22. Bilden till vänster visar den undre svetsen på distansplåten i position 1. Svetsens a-mått (tjocklek) är 1,774 mm. Bilden till höger visar en förstoring av det markerade området i vänstra bilden. Av förstoringen framgår att svetsen har en spricka i fogen. Bild: Element Materials Technology AB.

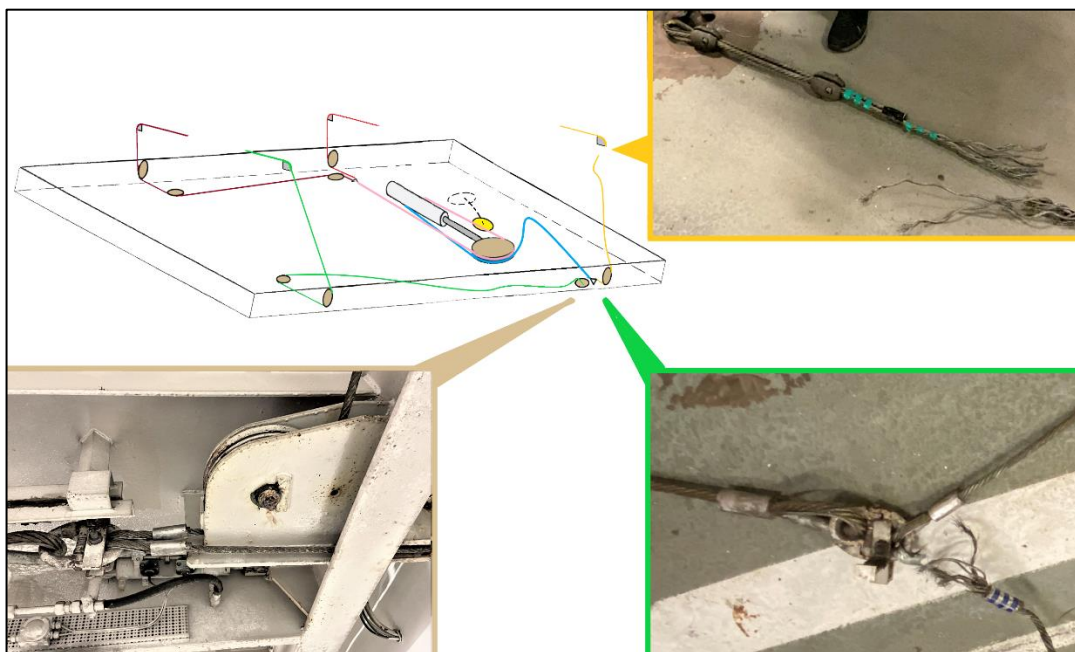
De två 16 mm grova vajrarna till babordssidan brast, medan de övriga fyra vajrarna höll. Babords aktra vajer brast i takhöjd vid vantskruven som användes för längdjustering av vajern. Babords förliga vajer brast i den nedre änden, där vajern mötte den 24 mm grova vajern. Brottyornas utseende och platserna där vajrarna brustit visar att de blivit avslitna på grund av en kraftig överbelastning, se figur 23.

Figur 23. Den aktra vajern (gul) på babordssidan slets av där den vänder ner från däckets ovanför. Den förliga vajern på babordssidan (grön) slets av vid den länk där de två 16 mm vajrarna kopplas ihop med den grövre 24 mm-vajern. Länken som kopplade ihop de tre vajrarna, fastnade vid två mindre linskivor (beige).

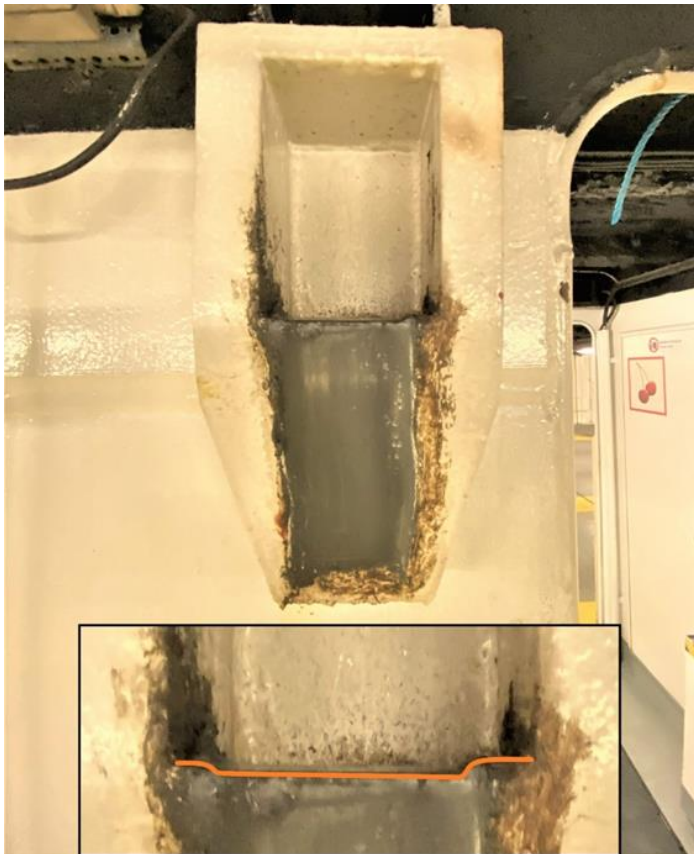
Låshuset hade nederst en sluttande yta som låskilarna löper mot när plattformen höjs. När låskilen passerat kanten till låshuset sköts låskilen in av fjäderkraften. När låshuset undersöktes kunde ett visst slitage av den undre kanten anses. Den ursprungliga ytan hade nötts ner och kanten rundats, se figur 24.

Figur 24. Ett av låshuset till plattform 3. Stålet på den undre kanten av låshuset var nedslitit och ytorna var täckta av smörjfett.
