MARCO POLO - grundstötning i norra Hanöbukten

Statens haverikommission har utrett en fartygsolycka som inträffade i norra Hanöbukten, Blekinge län, den 22 oktober 2023

17 februari 2025

Diarienummer: S-199/23

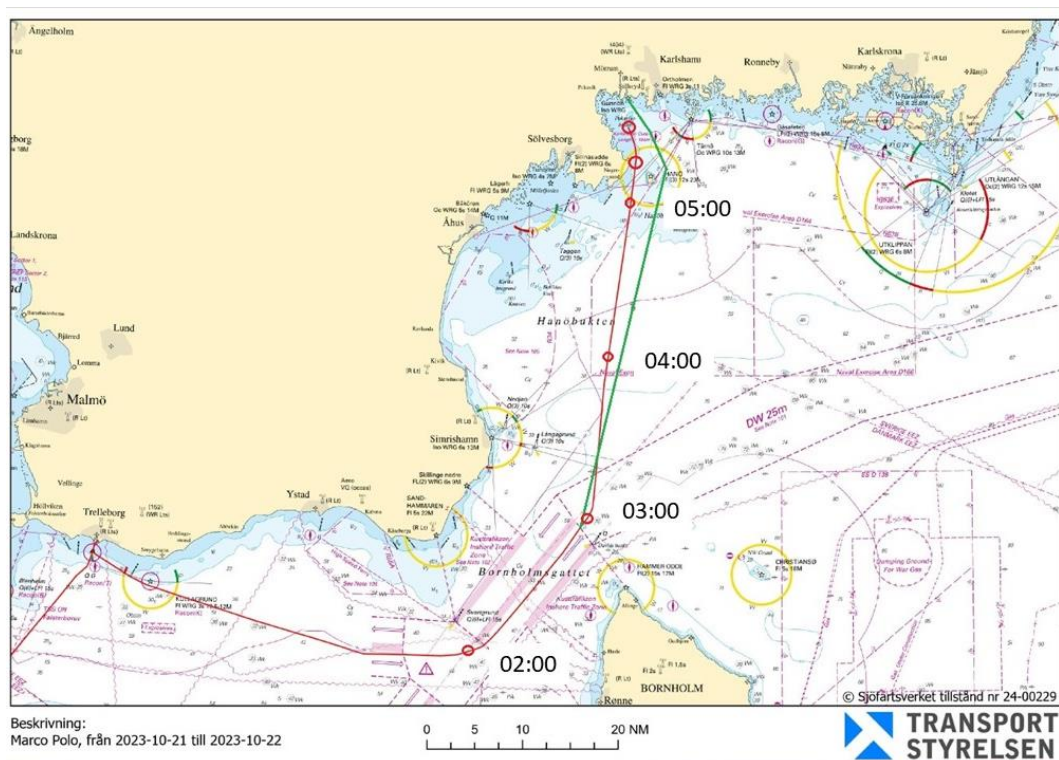
Klockan 03.00 hade fartyget passerat gränsen för trafiksepareringen. Efter att ha passerat ett annat fartyg på nordostlig kurs girade MARCO POLO norrut till kurs 010°. Enligt reseplaneringen skulle fartyget hålla en kurs av 013°. ECDIS-systemet visade att fartyget gick med två graders avdrift åt styrbord, dvs. att det behövdes en korrigering på två grader åt babord för att följa den planerade ruten. I själva verket hade fartyget en avdrift på två till tre grader åt babord. Detta innebar att fartyget successivt kom allt längre västerut jämfört med den planerade ruten. Avvikelsen mellan den planerade ruten och fartygets faktiska färd är markerad i figur 4.

Figur 4. Kartbilden visar fartygets planerade rutt i grönt. Röd linje visar fartygets verkliga färdväg medan de små röda cirklarna markerar fartygets verkliga positioner. De två större röda cirklarna högst uppe i bild markerar läget för de två grundstötningarna. Bilden är framtagen med bistånd av Transportstyrelsen. Kartunderlaget från © Sjöfartsverket tillstånd nr 24-06074.

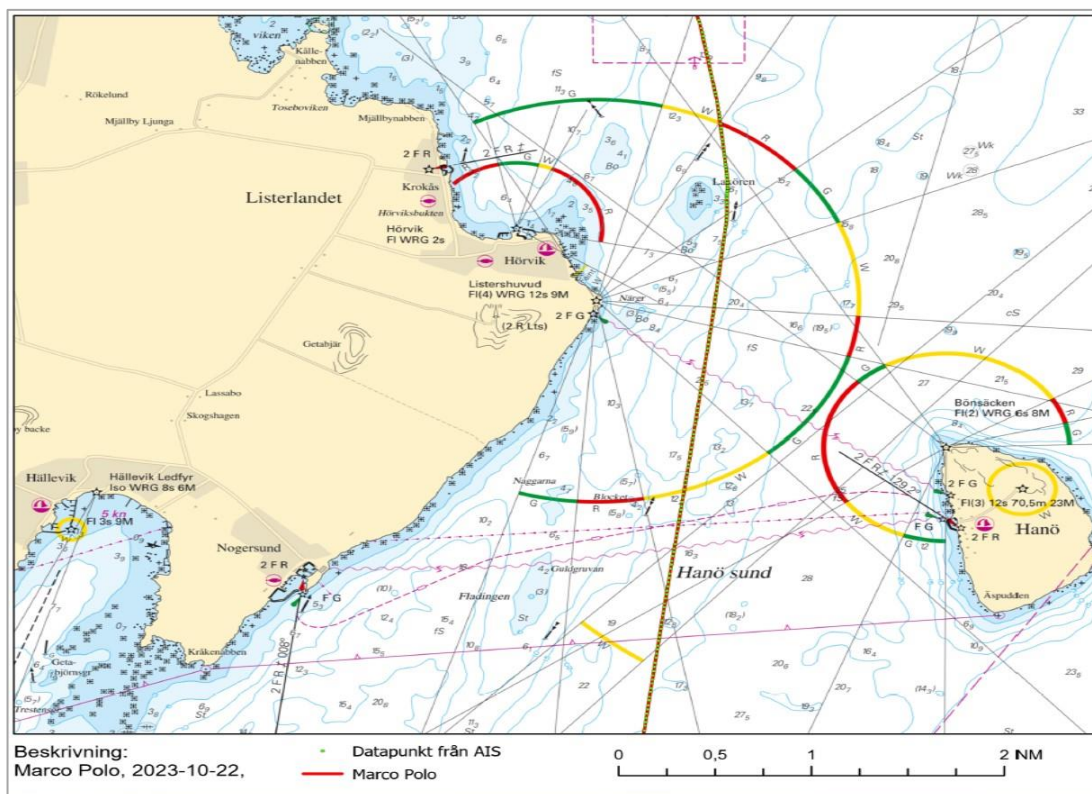
Fartygets rutt var planerad att gå med ett passageavstånd på 0,8 distansminuter⁷ öster om Hanö. Enligt vad som presenterades i ECDIS-systemet följde fartyget den planerade ruten, men i verkligheten passerade fartyget igenom Hanösund kl. 05.05, se figur 5.

Figur 5. Kartbilden visar fartygets passage genom Hanösund. Bilden är framtagen med bistånd av Transportstyrelsen. Kartunderlaget från © Sjöfartsverket tillstånd nr 24-06074.

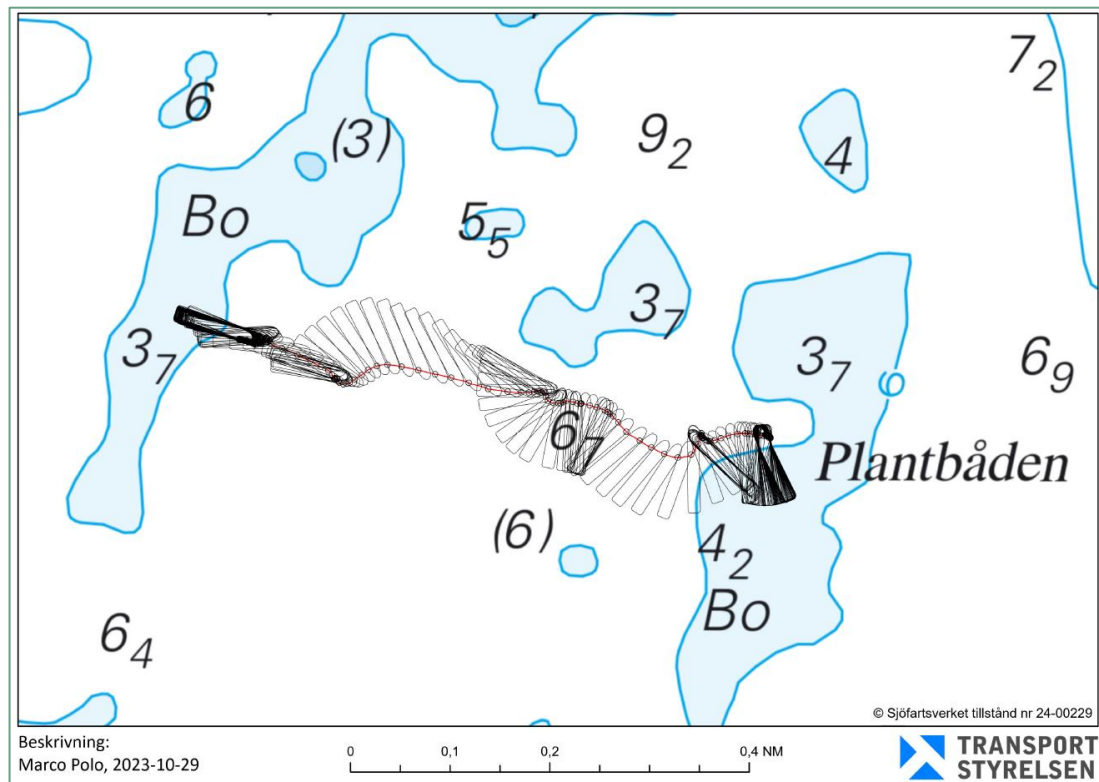
Eftersom fartyget blev utsatt för vind och sjö i sidan började det vrida sig. Vid tolvtiden gled fartyget av grundet och började driva i västlig riktning, se figur 8.

Figur 8. Kartbilden visar fartygets spår efter att det drev mellan andra till tredje grundstötningsplatsen. Kartbilden är framtagen med stöd av Transportstyrelsen.

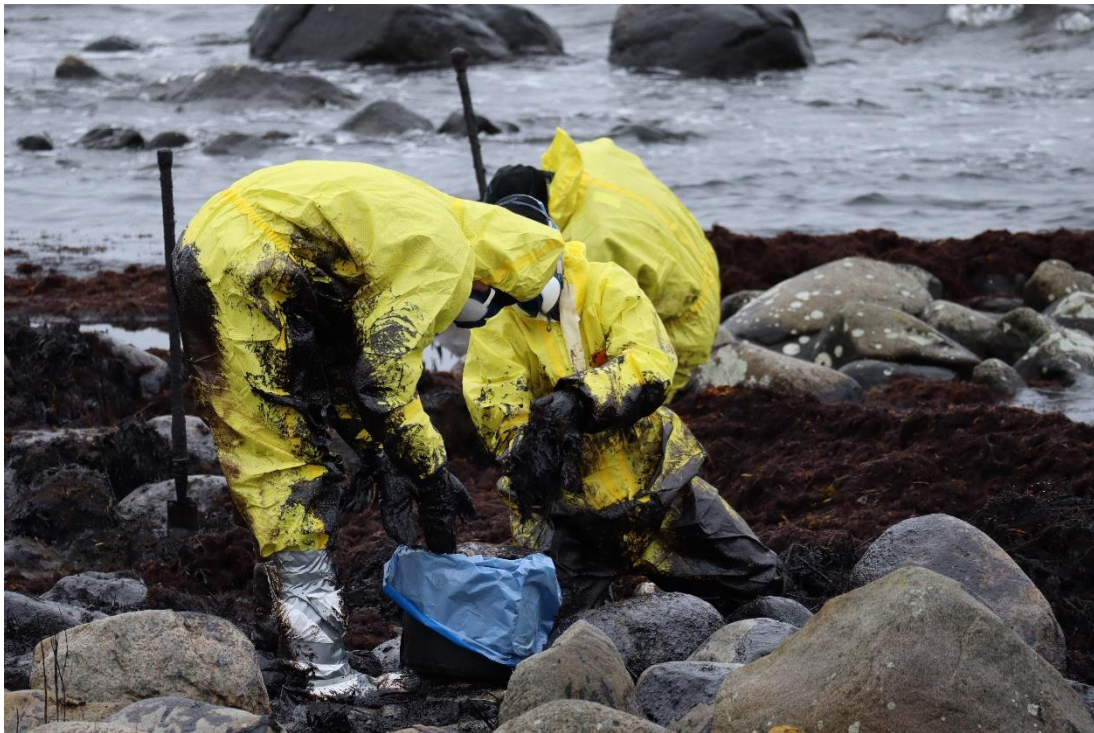
När fartyget drev av grundet observerades nya utsläpp av olja. De oljelänsor som fanns etablerade runt fartyget lösgjordes för att underlätta tillgängligheten för de fartyg som skulle bistå vid evakueringen. Till sjöss arbetade Kustbevakningen med att länsa in och ta upp olja. På land beslutade räddningstjänsten om räddningsinsatser vid vikar som ännu inte drabbats av något oljepåslag. Tillsammans med kommunen och SSRS lades länsor och stranddukar vid Sternö - Sandvik. Förhållandena vid oljesaneringen när oljan ändå nådde land framgår av figur 10.

Figur 10. Bild på saneringsarbetet vid Spragehall. Bild: Sölvesborgs kommun.

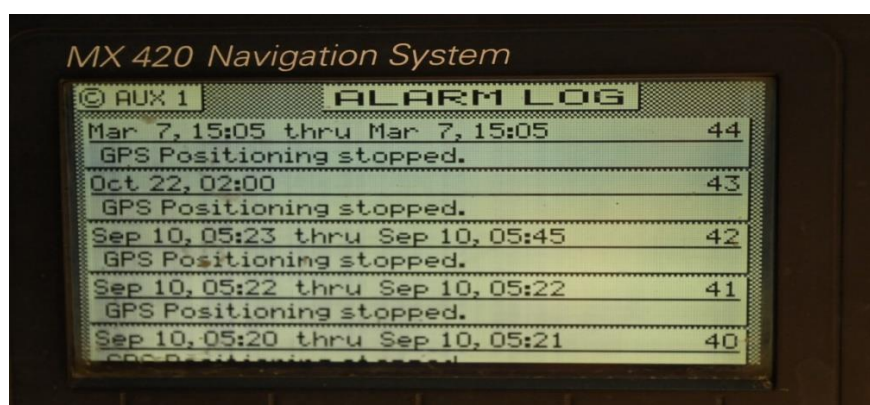
Den andra GPS-mottagaren var av fabrikatet Leica MX420 med mjukvaruversion v.6.70. Under händelsen användes denna GPS som positionskälla till ECDIS-systemet och radar-enheterna. Mottagarens alarmlogg visar att ett så kallat GPS-rollover-fel (datumfel) inträffade kl. 01:59:59. Felet innebar att när GPS-mottagarens inbyggda klocka passerade klockan 23.59.59 UTC¹⁵ den 21 oktober 2023 ändrades datumet i GPS-mottagaren till den 5 mars 2004. På bilden nedan framgår datumfelet, se figur 11.

Figur 11. Foto av larmloggen på Leica MX 420 GPS-mottagaren. Bilden är tagen ombord två dagar efter händelsen.

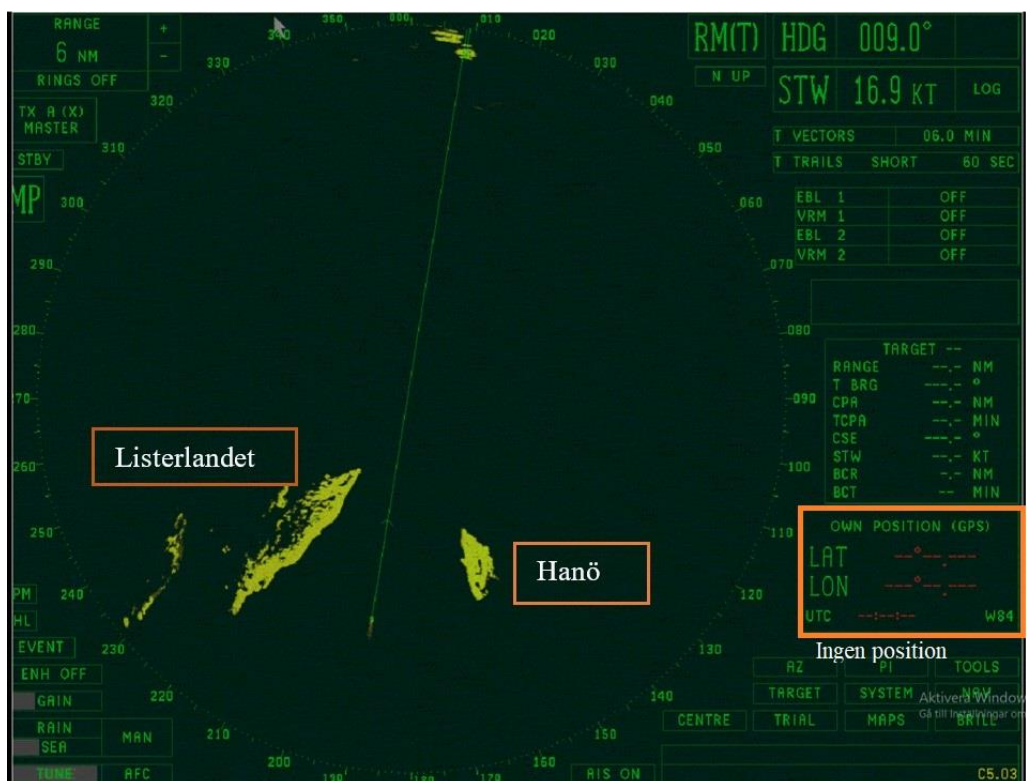
I VDR-systemet, som registrerat radarbilden från X-bandradarn, framgår fartygets faktiska passage mellan fastlandet och Hanö tydligt, se figur 15.

Figur 15. VDR-inspelning av X-bandradar från kl. 05.02. De gula fälten på vardera sida av den gröna kurslinjen är land. Notera att i högra nedre hörnet (LAT, LON) presenteras ingen GPS-position. Rutor och vit text infogade av SHK.
