# Olycka med ett flygplan av modellen Cessna 172S vid Skövde flygplats

Statens haverikommission har utrett en olycka med flygplanet SE-MIA av modellen Cessna 172S i samband med landning vid Skövde flygplats, Västra Götalands län, den 15 mars 2025

2025-12-15

# Slutrapport SHK 2025:21

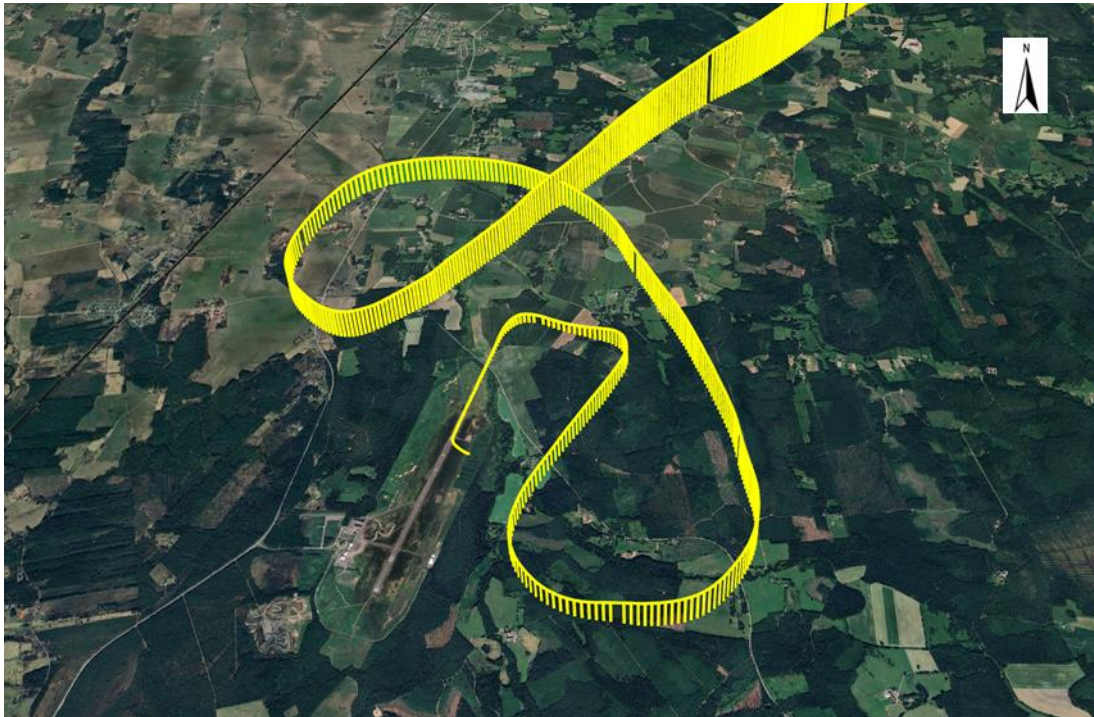
Figur 1. Flygdata av inflygningen och landningsförsöket vid Skövde flygplats. Bild: Google Earth@lantmäteriet med markering i gult infogad av SHK.

Piloten upplevde kraftig turbulens under landningsvarvet och nedsvep på kort final. Sättningen på banan blev hård och följdes av en studs. Flygplanet drev därefter åt vänster, varpå piloten beslutade att göra ett omdrag. I samband med gaspådraget, som skedde i låg fart och med hög tippvinkel (vinkeln mellan flygplanets längdaxel och horisonten), uppstod en okontrollerad gir tillsammans med en kraftig bankning åt vänster. Detta ledde till att flygplanet lämnade banan åt vänster och åkte ut över stråket, som är det område som omger banan. Flygplanet fortsatte därefter på marken i östlig riktning på stråket med fullt motorpådrag. Registrerade data visar att flygplanet i detta skede hade en indikerad fart om 30 knop och en tippvinkel nos-upp om 13 grader.

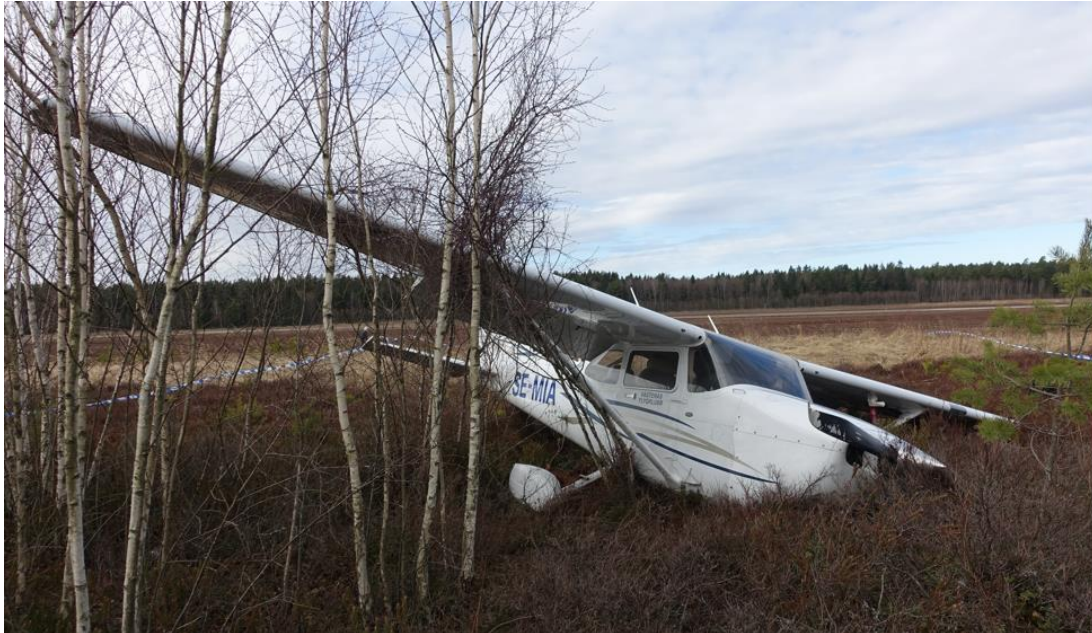
Vid stråkets kant passerade flygplanet ett dike och i samband med det slets noslandstället av. Flygplanet träffade därefter ett trädparti med ungbjörk och stannade (se figur 2).

Figur 2. Flygplanet på olycksplatsen.

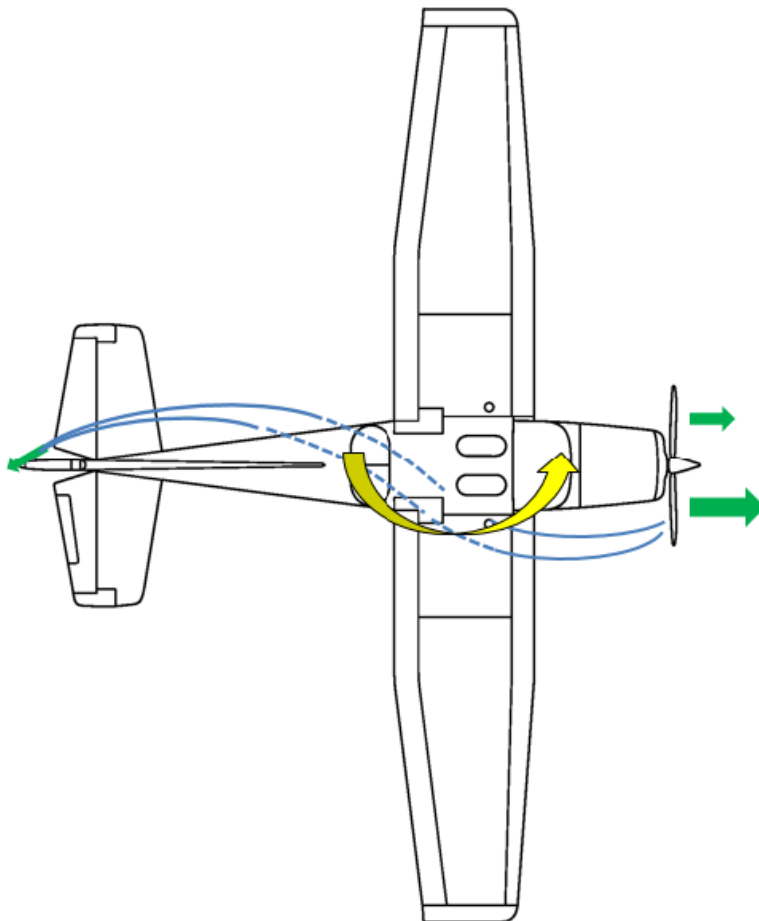
Figur 4. De gröna pilarna visar effekten av P-faktorn. Den blå markeringen symboliserar slipströmmen. Den gula pilen symboliserar resultanten av de moment som uppstår av P-faktorn och slipströmmen.

P-faktorn är ett aerodynamiskt fenomen som medför en asymmetrisk förskjutning av propellerens dragkraftcentrum. På en högerroterande propeller går propellerbladen nedåt på höger sida. Om flygplanet har en hög anfallsvinkel kommer de nedåtgående bladen få en högre anfallsvinkel relativt luftflödet och därmed mer dragkraft än de uppåtgående bladen på vänster sida. Denna förskjutning av dragkraftscentrumet resulterar i att flygplanet vill gira åt vänster.

Slipströmmen uppstår av det luftflöde som propellern genererar. Slipströmmen rör sig spiralformigt kring flygplanskroppen och verkar på stjärtpartiets vänstra sida. Även slipströmmen vill vrida flygplanet åt vänster.

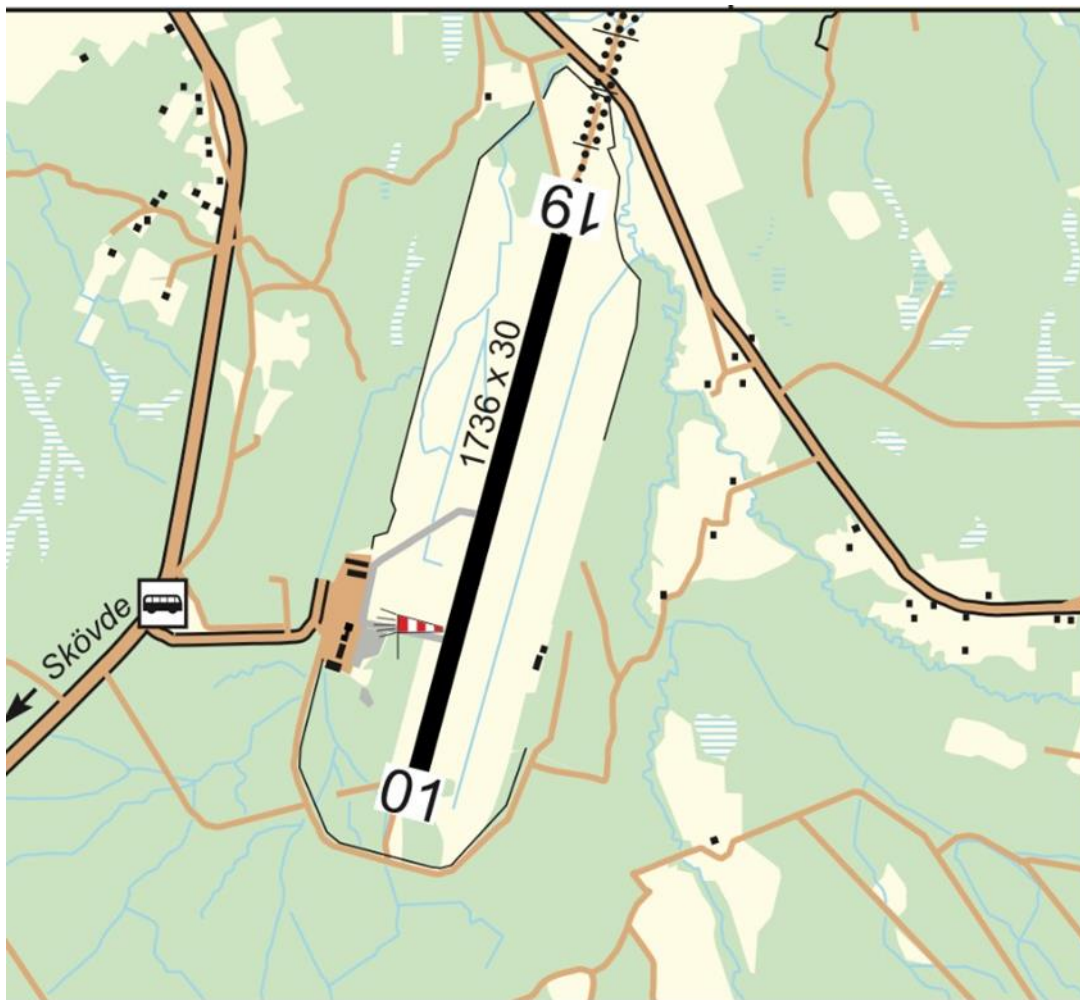
I KSAB<sup>7</sup> *Svenska Flygfält* finns det en varning för att nedsvep kan förekomma på kort final bana 19 vid vindriktningar mellan 200–280 grader, dvs. vid sydvästlig till västlig vind.

Figur 5. Skövde flygplats. Bild: KSAB Svenska Flygfält.

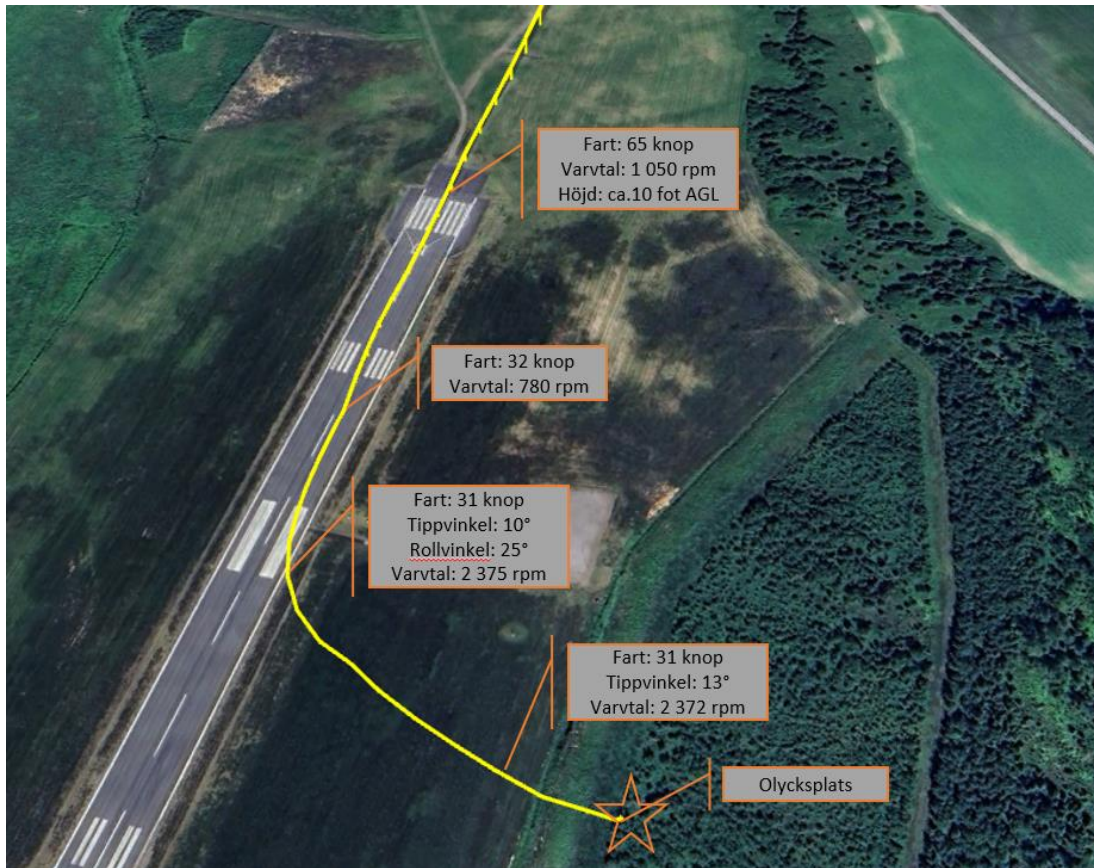
Utläst data visar att flygplanet passerade bantröskeln på omkring 10 fots höjd med en indikerad flygfart på 65 knop. I samband med sättningen drev flygplanet åt vänster. Ett omdrag påbörjades i låg fart under 30 knop och med en hög tippvinkel på drygt 12 grader. Omedelbart därefter girade flygplanet och bankade skarpt åt vänster (se figur 6).

Figur 6. Flygplanets färdlinje under händelseförloppet (gul markering). Bild: Google Earth@lantmäteriet med markeringar infogade av SHK.

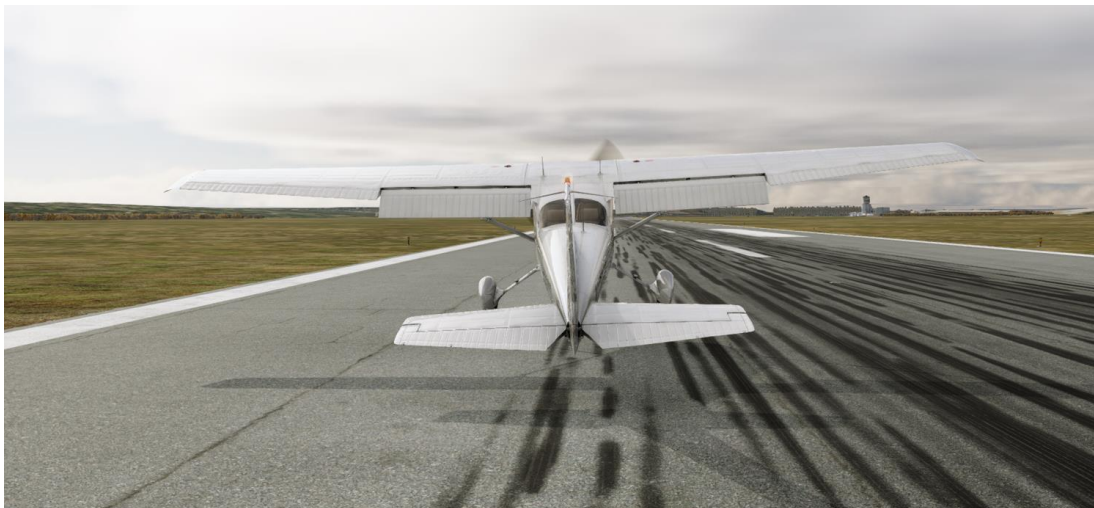
Figur 7. Efter en studs påbörjas ett omdrag. Farten är omkring 30 knop och tippvinkeln 12 grader nos-upp.

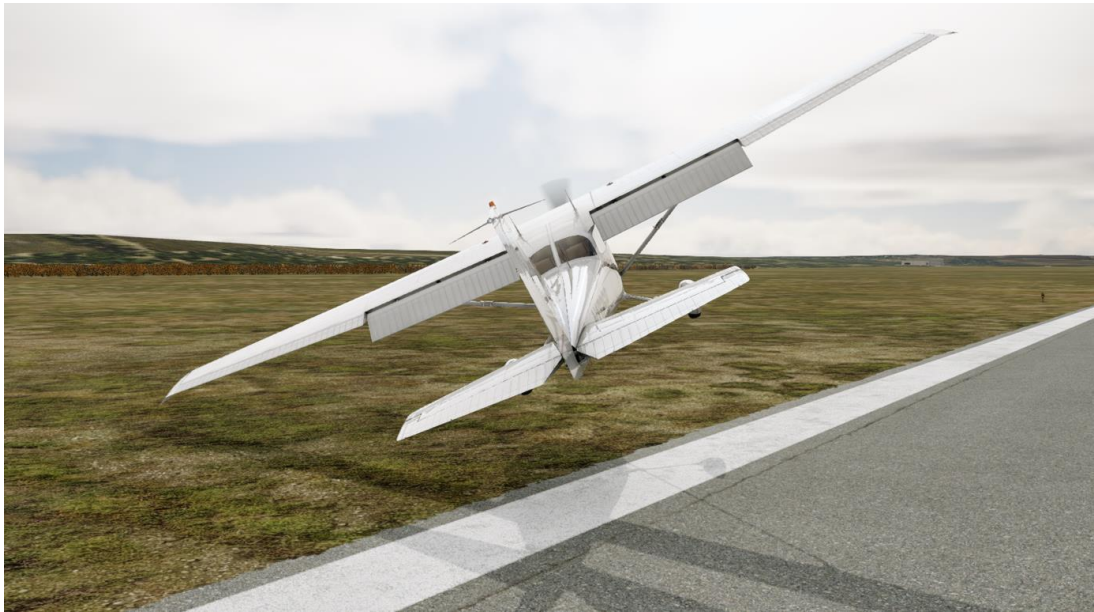
Figur 8. Med hög motoreffekt lämnar flygplanet banan åt vänster. Tippvinkel 10 grader nos-upp och bankningsvinkel 25 grader.

Den referensflygning som utfördes av SHK visade att den gir-tendens åt vänster som propellern ger upphov till vid gaspådrag är markant vid en hög tippvinkel i kombination med låg fart. Vid omdraget överraskades piloten sannolikt av gir-tendensens verkan, vilket ledde till otillräcklig kompensationen med roderpedalerna. Detta resulterade i att flygplanet girade åt vänster. Under giren lyfte vinden sannolikt flygplanets högra vinge, vilket orsakade att en kraftig bankning åt vänster. Som en följd av detta åkte flygplanet okontrollerat av banan.

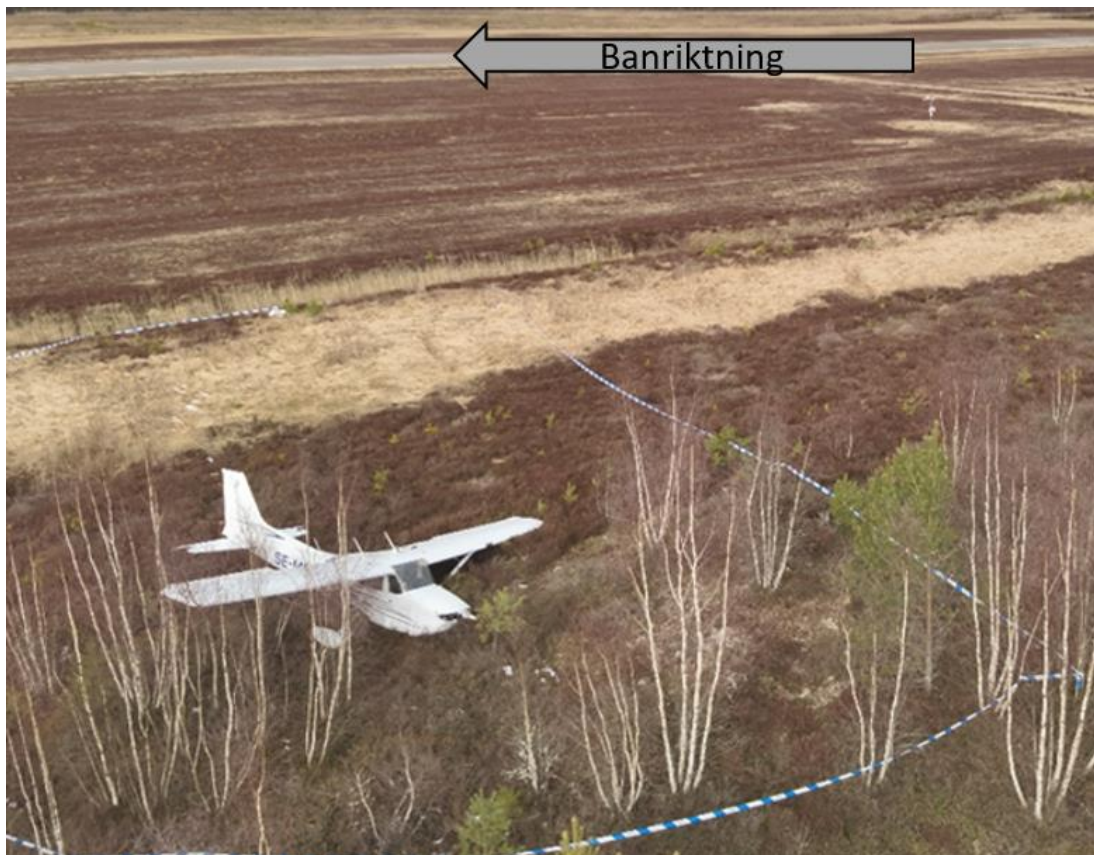
Flygplanets slutliga position var 175 meter öster om banan. Banan omgavs av ett stråk som vid området för avåkningen var 130 meter brett (se figur 9).

Figur 9. Flygplanet på olycksplatsen. I bakgrunden syns banan och stråket. Banan markerad med grå pil.

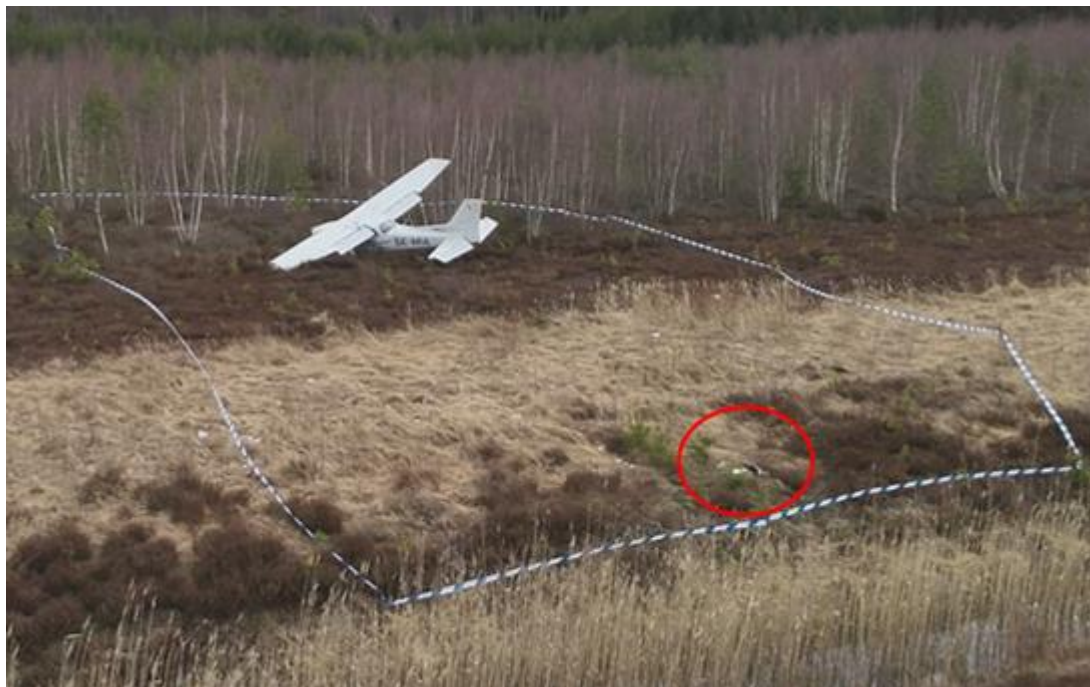
Vid kanten av stråket fanns ett dike där noslandställets slets av. Flygplanet stannade kort efter diket vid ett skogsparti (se figur 10). På stråkets yta innan diket fanns spår i marken gjorda av flygplanets stjärtparti.

Figur 10. Bild av flygplanet sett mot öster. Det avslitna noslandstället markerat med röd cirkel.

Flygplanet fick skador på vänster vinge, landställ, undersidan av flygplanskroppen samt propellern. Noslandstället med infästningar slets av.

Skadorna på flygplanet uppstod när noslandstället slets av vid ett dike och flygplanet därefter kolliderade med ett trädparti.
