## *Slutrapport RJ 2014:04*

**Plankorsningsolycka med tåg 614  
och lastbil mellan Hägernäs och  
Rydbo, i Stockholms län, den 9  
februari 2012**

Diarienumr J-11/12

2014-07-04

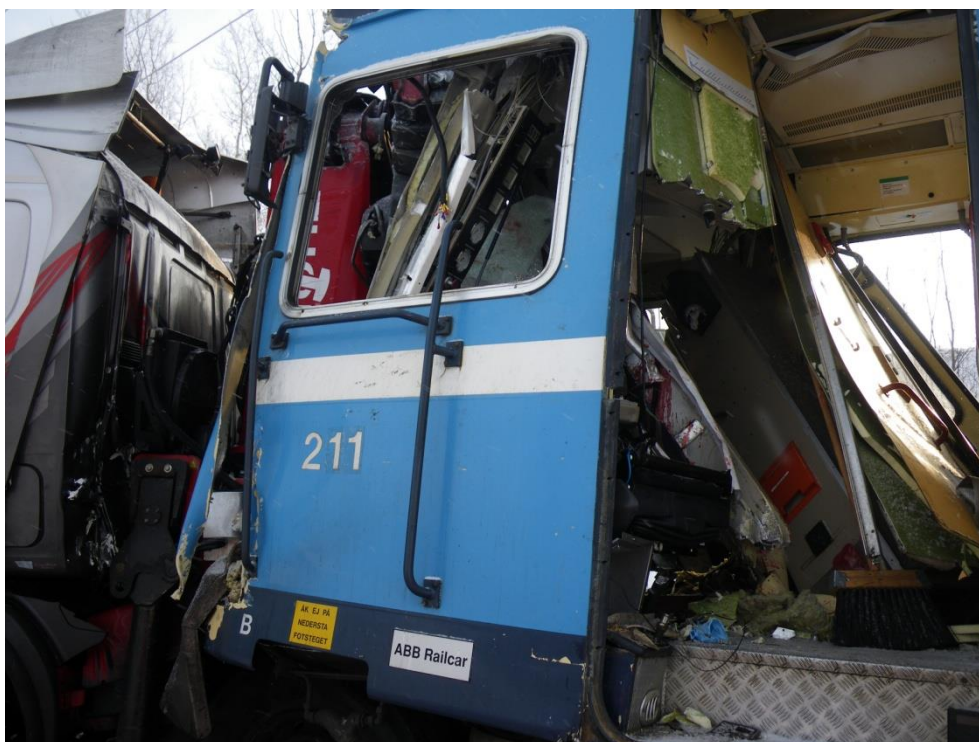
En lastbil fastnade på plankorsningen strax innan bommarna gick ner för tåget. Lastbilsföraren gjorde upprepade försök att flytta bilen från plankorsningen men lyckades inte. Strax innan tåget kom lämnade föraren bilen. Kollisionen mellan tåget och lastbilen blev kraftig och tåget tryckte lastbilen framför sig cirka 70 meter innan det stannade. Bilens flak hade då delvis trängt in i tåget. Tågets förare skadades allvarligt.

Figur 1. Foto på tågets hytt och lastbilen. Foto: SHK.

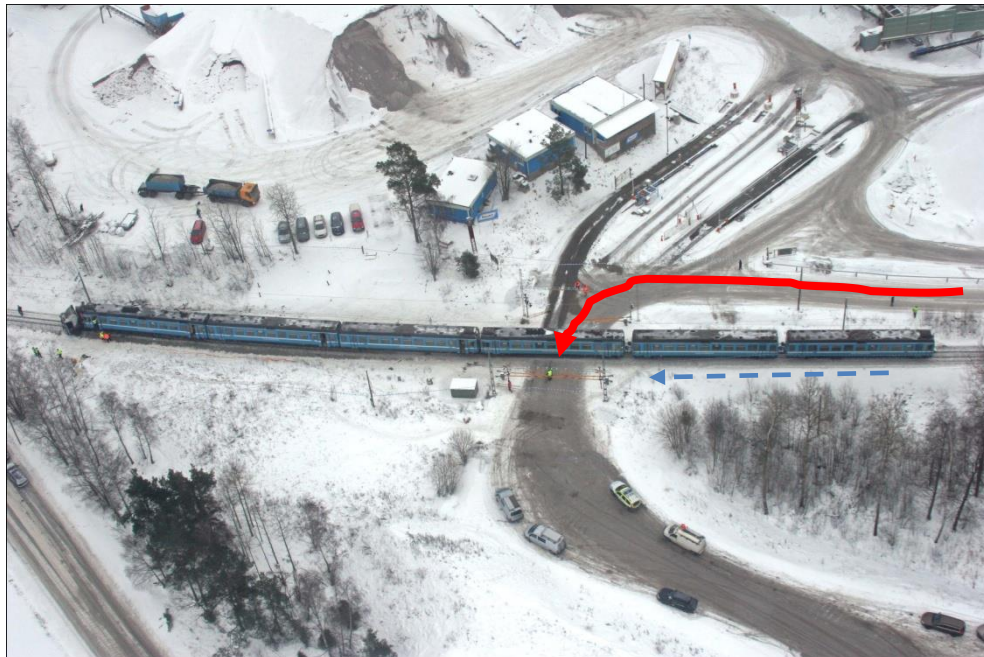
Figur 2. Foto över olycksplatsen. Lastbilens färdväg är rödmarkerad och tågets färdväg är blåmarkerad och streckad. Foto: Polisen.

Efter kollisionen förde tågsättet lastbilen framför sig 70 meter, vilket innebar att de första tre vagnarna passerade plankorsningen. Den fjärde vagnen stod över plankorsningen och de två sista passerade inte korsningen (Figur 2).

Lastbilen slog vid kollisionen ner ett av de fyra bomstativen och en kontaktledningsstolpe.

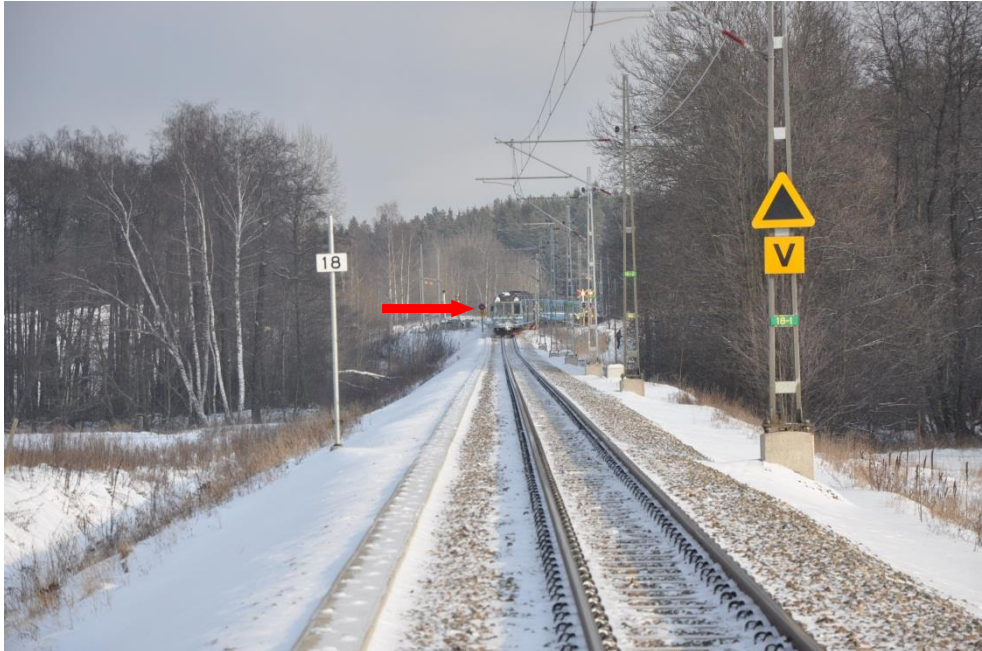
Figur 3. Bild över spår miljön från där tåget färdades innan olyckan. Den röda pilen visar V-signalens placering. Foto: SHK.

I figur 3 visas orienteringstavlan (den trekantiga gulsvarta tavlan med ”V” under) vilket visar platsen där föraren ska kontrollera att V-signalen visar ”rörelse tillåten” (vitt sken). V-signalen kan anas till vänster om tåget. Tavlan med siffran ”18” visar punkten km 18+000. V-signalen finns vid km 18+352. Mellan rälerarna vid orienteringstavlan finns ATC-balisen. Den ger besked till tåget om vad V-signalen vid plankorsningen visar.

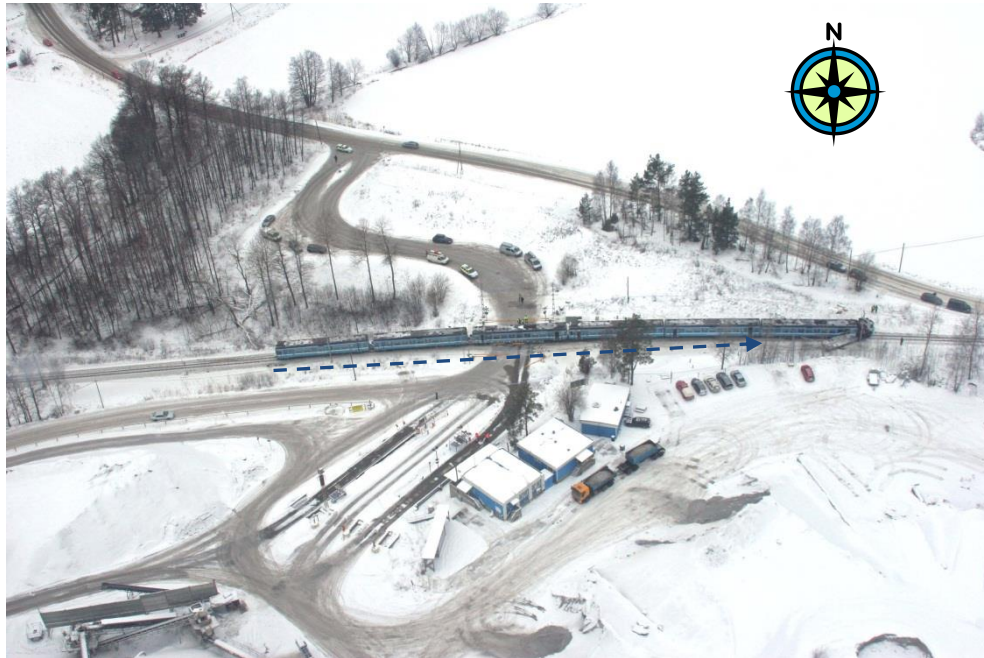
Den skarpa kurvan norr om korsningen tillkom i samband med en ombyggnad av väganlutningen till Rydbovägen omkring år 2007. Tidigare gick vägen rakt ner från plankorsningen till Rydbovägen. Kartan, Figur 4, visar förhållandet innan ombyggnaden medan flygbilden Figur 5 visar området vid olyckstill-

fället. Anledningen till ombyggnaden var att man ville skapa mer plats för stillastående lastbilar som tidigare kunde bli stående på Rydbovägen i väntan på tågpassage, vilket skapade trafiksvårigheter på Rydbovägen.

Figur 5. Plankorsningen med anslutande vägar. Tågets färdriktning visas med blå streckad linje. Foto: Polisen.

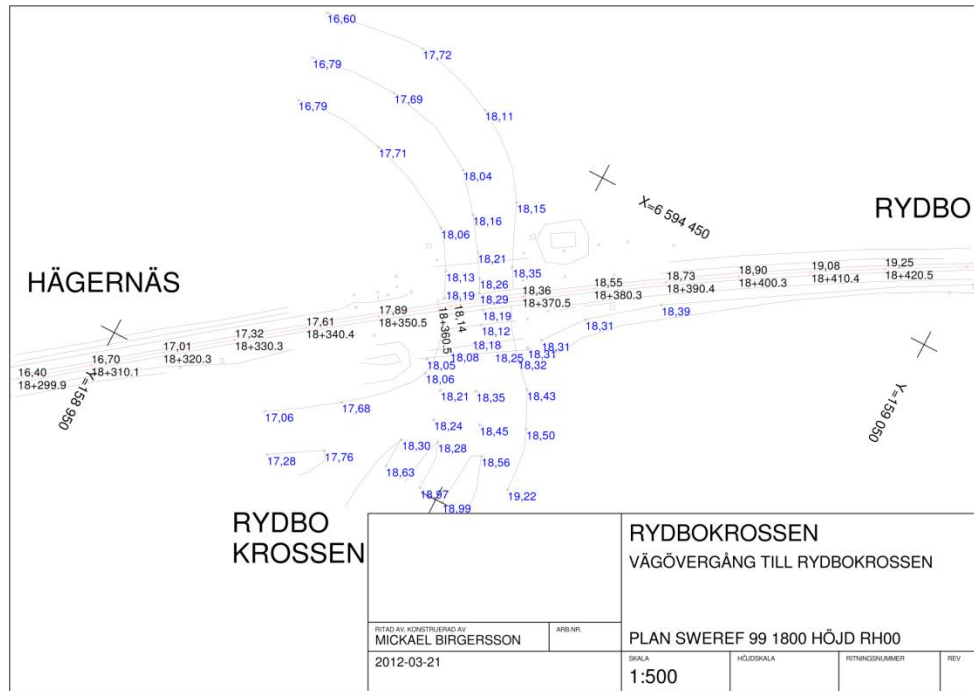
Banan vid plankorsningen har en rälsförhöjning på upp till 5 cm. Det innebär att den norra rälen befinner sig 5 cm högre än den södra.

Vägbanan har en svacka på den södra sidan och ett krön i närheten av den norra rälen. Norr om den norra rälen sjunker vägen igen.

Figur 6. Plankorsningen med uppmätta höjdmått angivna. Diagonalt över korsningen så som lastbilen framfördes finns det en höjdskillnad på 3 dm mellan måtten 18,05 och 18,35 meter.

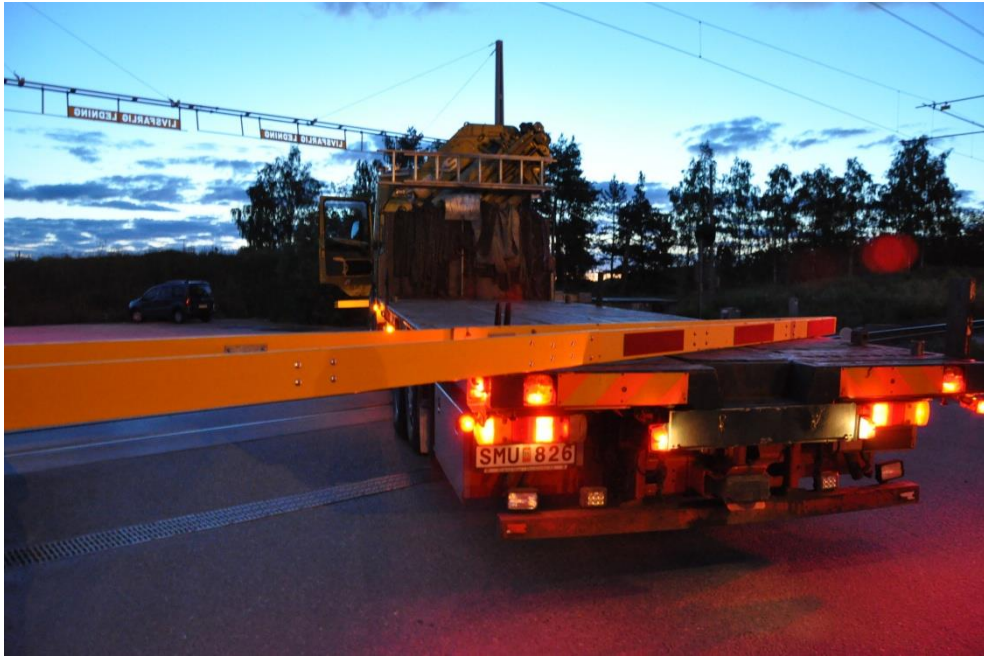
SHK genomförde den 20 juni 2012 en rekonstruktion av lastbilens placering på plankorsningen för att undersöka hur den kan ha varit placerad vid olyckan och om den skulle ha kunnat få plats på plankorsningen mellan eller under bommarna. Vid rekonstruktionen användes en liknande lastbil som den som var inblandad i olyckan. Vid rekonstruktionen framkom att lastbilen mycket väl kan ha varit placerad på plankorsningen och att bommen kan ha gått ända ned utan att bli liggande på flaket.

Figur 8. Bild från rekonstruktionen. På bilden är bommen helt nere och är inte liggande på lastbilens flak.  
Foto: SHK.

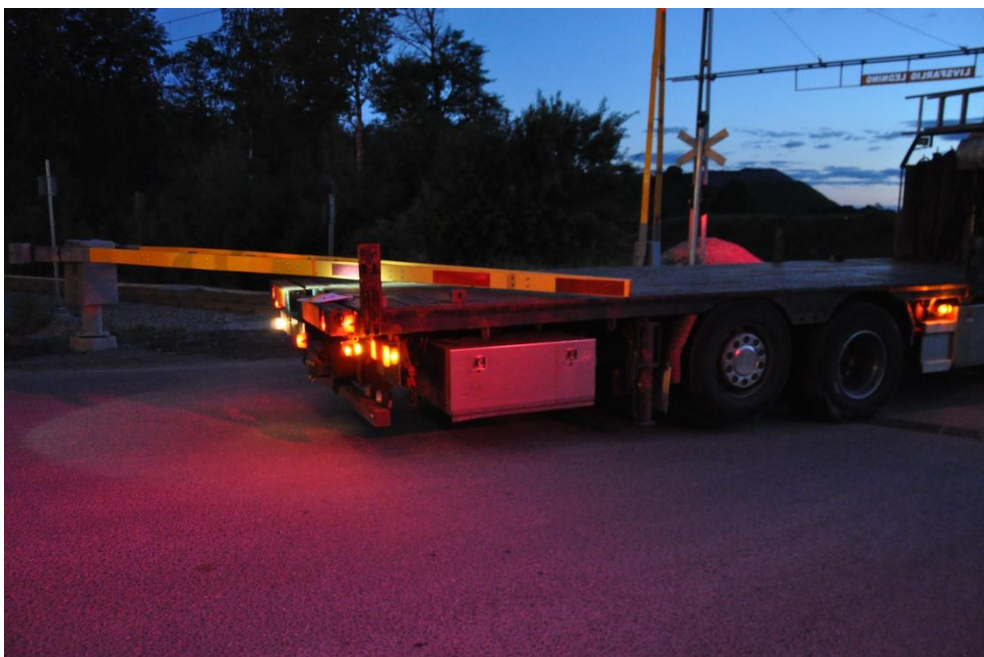
Figur 9. Bild på bommens placering över flaket. Foto: SHK.

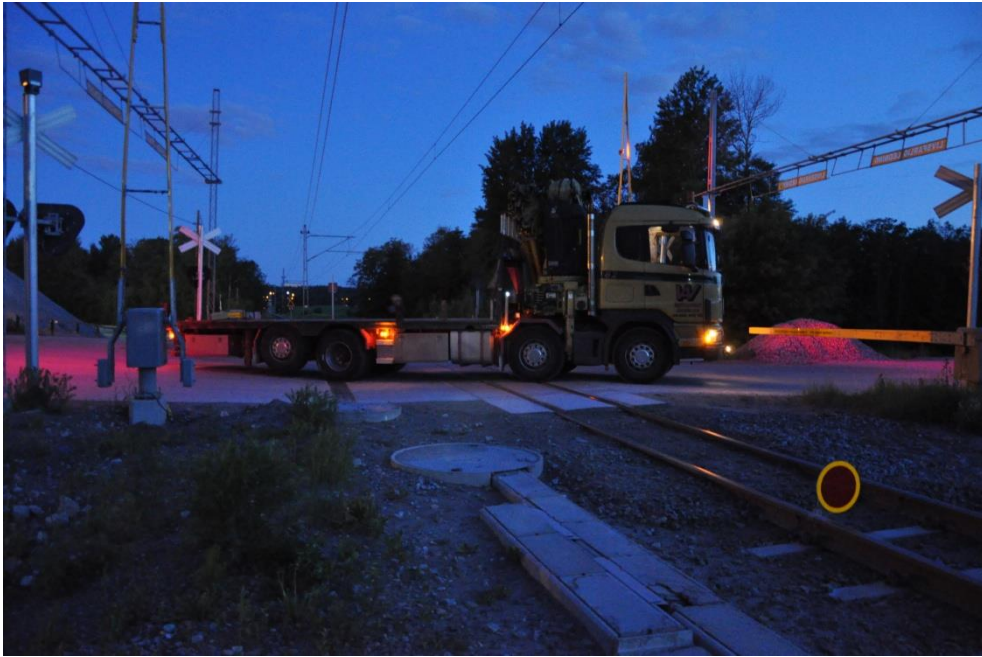
Figur 10. Lastbilens troliga placering vid olyckan. Tåget framfördes i riktning mot fotografen. Foto: SHK.

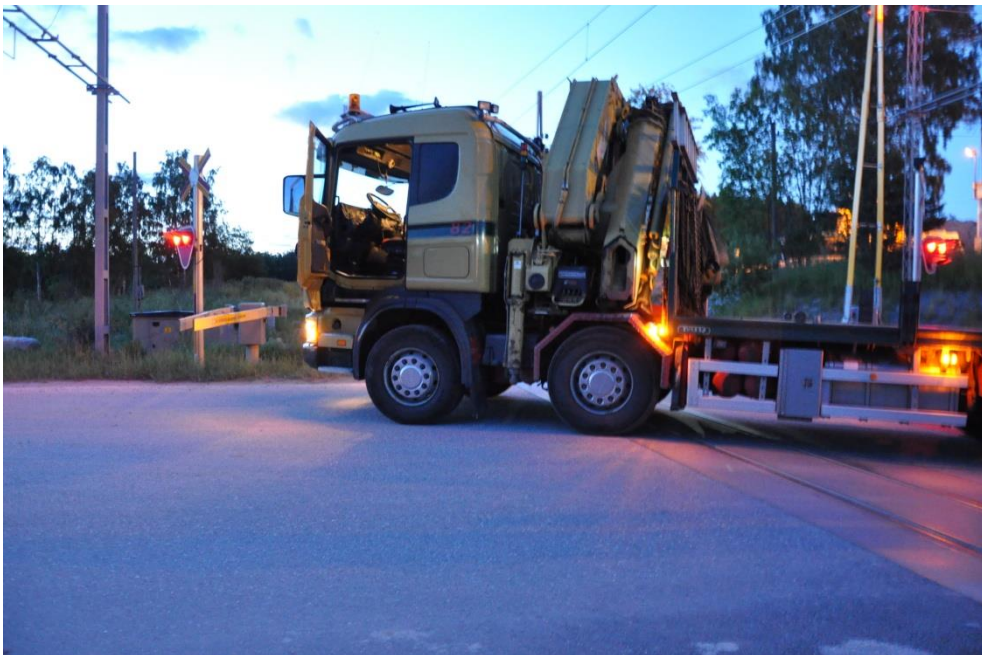
Figur 11. Lastbilens troliga placering vid olyckan. Foto: SHK.

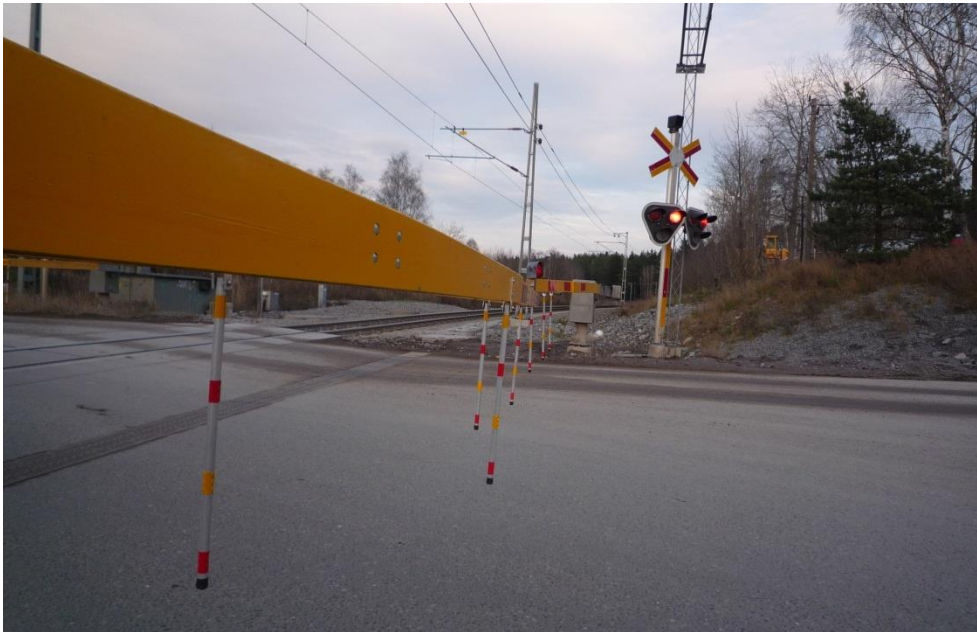
Figur 12. Spröt som har monterats på bommarna i aktuell plankorsning, vilka förhindrar att de når fullt nedfällt läge om det finns hinder under bommarna. Foto: SHK.

Efter olyckan har TF försett bommarna vid plankorsningen med spröt som ska ta i hinder och därmed förhindra att bommarna fälls ner.
