## *Slutrapport RL 2014:09*

**Olycka i Porjus Norrbotten län, den  
8 november 2012, med helikoptern  
SE-HOM av typen Bell 206B, opererad av  
Fiskflyg AB.**

Diariennr L-125/12

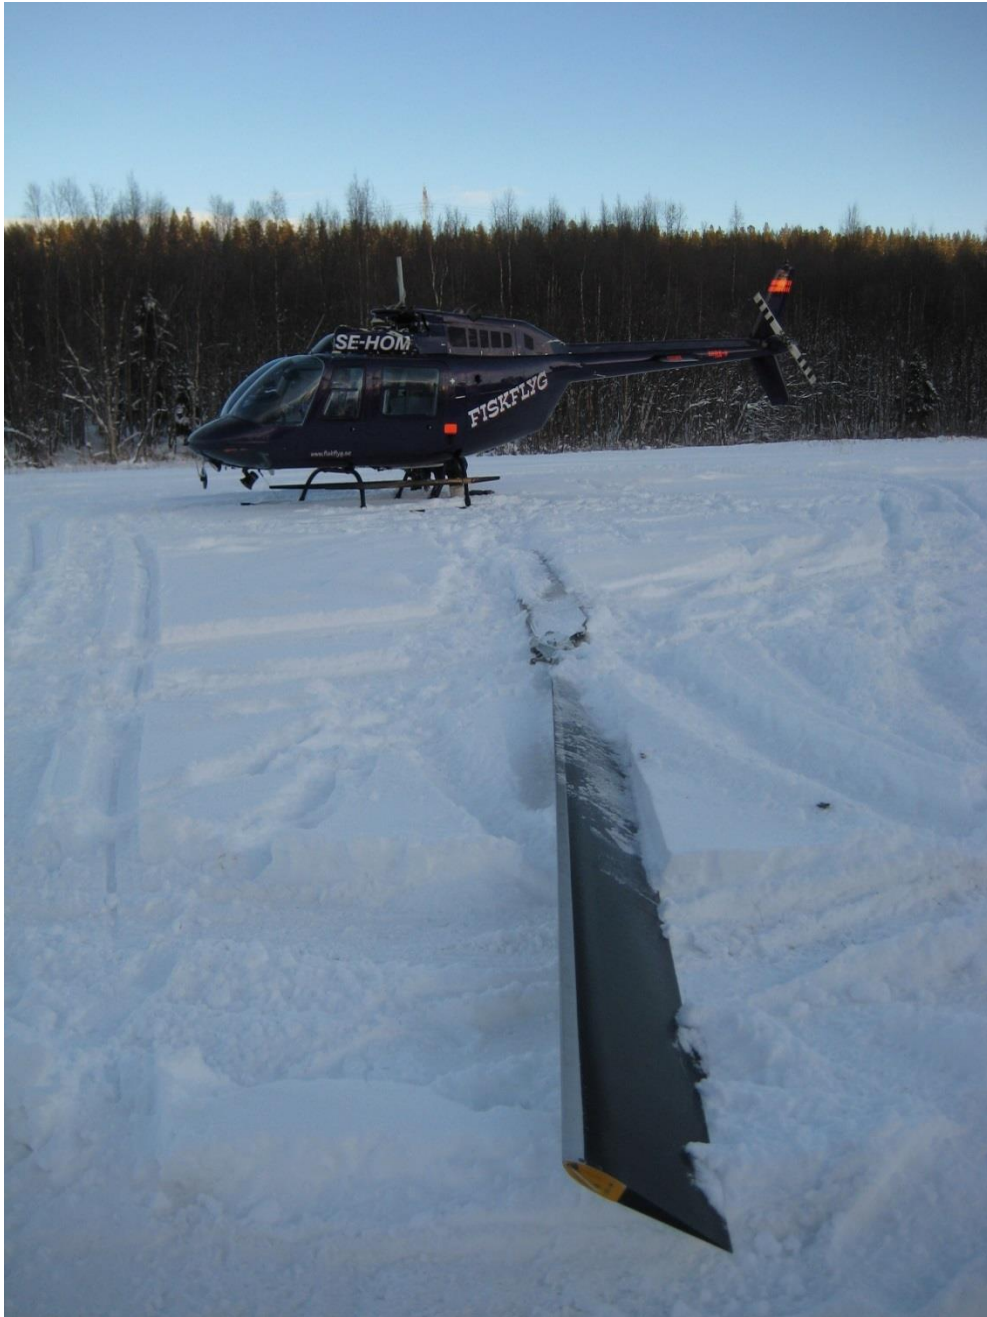
Helikoptern stod stilla när ett kraftigt skrapande ljud hördes följt av vibrationer med en frekvens motsvarande rotorvarvtalet. Vibrationerna fortsatte när huvudrotorns varvtal minskade och de ökade därefter kraftigt. Instruktionen stängde av motorn. Samtidigt hördes ett ljud som lät ”schoff”, ”schoff”, varefter hela huvudrotorn separerade från helikoptern och blev liggande ungefär 10 meter till vänster om helikoptern, se figur 1.

Figur 1. Helikoptern efter olyckan (Foto Fiskflyg).

Skadorna på helikoptern inskränkte sig till huvudrotorn, mastbrott, avslitna pitchlänkar och brusten ”drive collar”. Vid huvudrotorns separation slog ett av bladen i kåporna som täcker huvudrotorväxellådan och träffade sedan även vänster sida av kroppsspanetet vid delningen mellan kropp och stjärtbom.

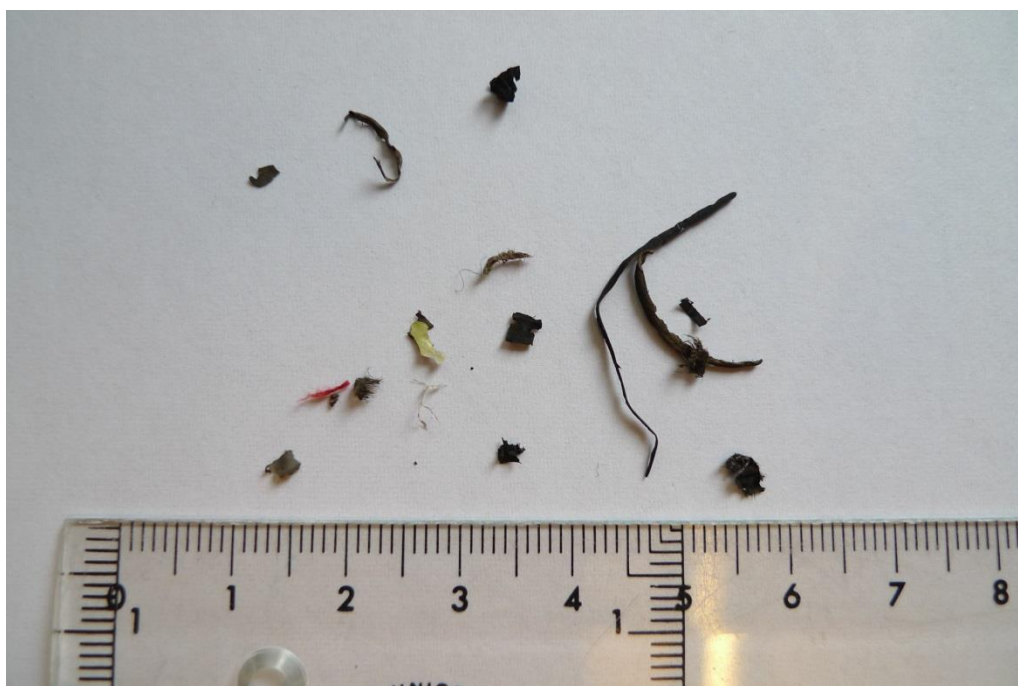
Haverikommissionen har demonterat rotortransmissionen och tagit prov på oljan dels i filterhuset, dels i botten av transmissionen. I figur 4 syns en del av det material som återfanns i transmissionens filterhus.

Förekomsten av järn (Fe) och vatten var förhållandevis hög i båda oljeproven. Partikelräkning utfördes på provet från botten av transmissionen och provet uppvisade en stor mängd partiklar.

Figur 4. Föroreningar från filterhuset (nätfilter) på huvudtransmissionen, rester av o-ringar, tätningsmedel, textilier och färg.

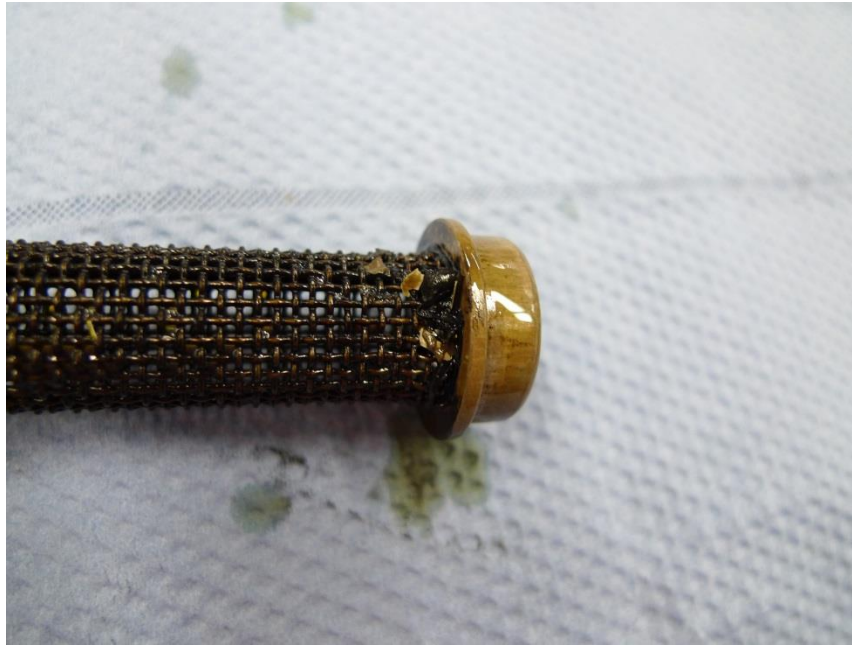
Transmissionen har en nätsil för att rensa den cirkulerande oljan från större föroreningar. Här återfanns bitar av fasta föremål, se figur 5. De vanligaste föroreningarna var färgrester och tätningsmaterial.

Figur 5. Huvudtransmissionens grova nätsil med föroreningar av tätningsmedel och färgrester.

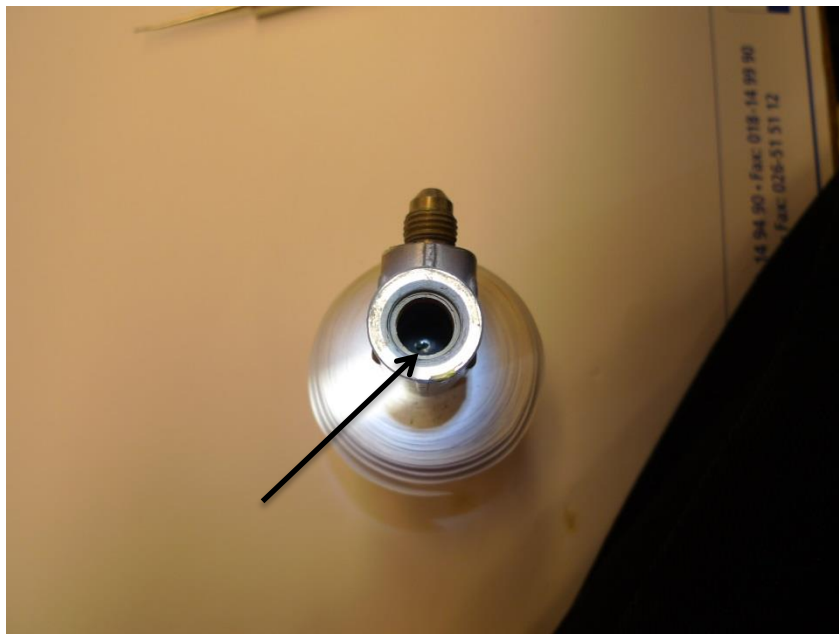
Figur 6. Munstycke P/N 206-040-244-001, föroreningen syns vid pilens spets.

Längst ner på figur 8, något till höger, syns ”Restrictors in fitting” där flödet ut till frihjulssmörjningen begränsas med ett munstycke med 0,99-1,12 mm diameter. Vid denna strypning, se även figur 9, återfanns en förorening.

I figur 6 syns föroreningen som en svart punkt vid pilspetsen. I figur 7 finns föroreningen i större förstoring.

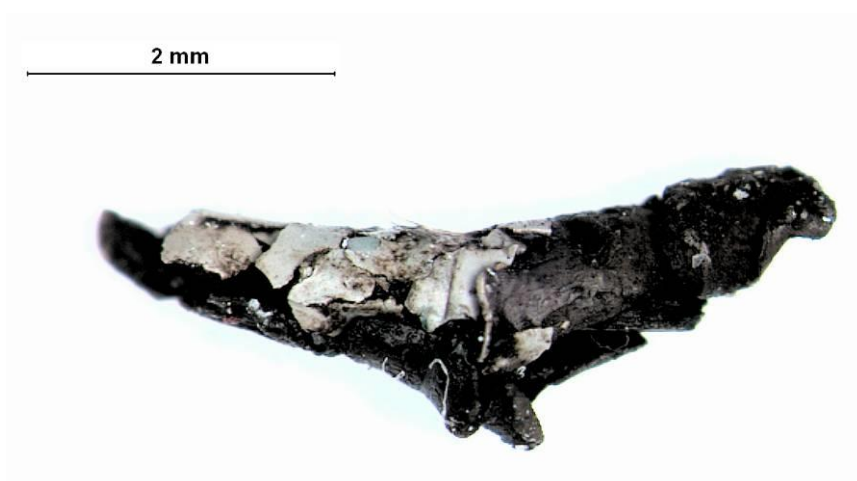
Figur 7. Föroreningens storlek var ungefär 1,4 x 4,2 mm.

Med SEM<sup>8</sup> och FTIR-analys<sup>9</sup> har det varit möjligt att fastställa föroreningens ursprung. Jämförelser med annat tätningsmedel och färgrester från huvudtransmissionen visar att proppen består av tätningsmedel typ Pro Seal 890 Class B (AMS-S-8802, Class B, MIL-S-8802).

En analys av föroreningen har visat att den består av sådant tätningsmaterial som använts mellan lock och transmissionshus.

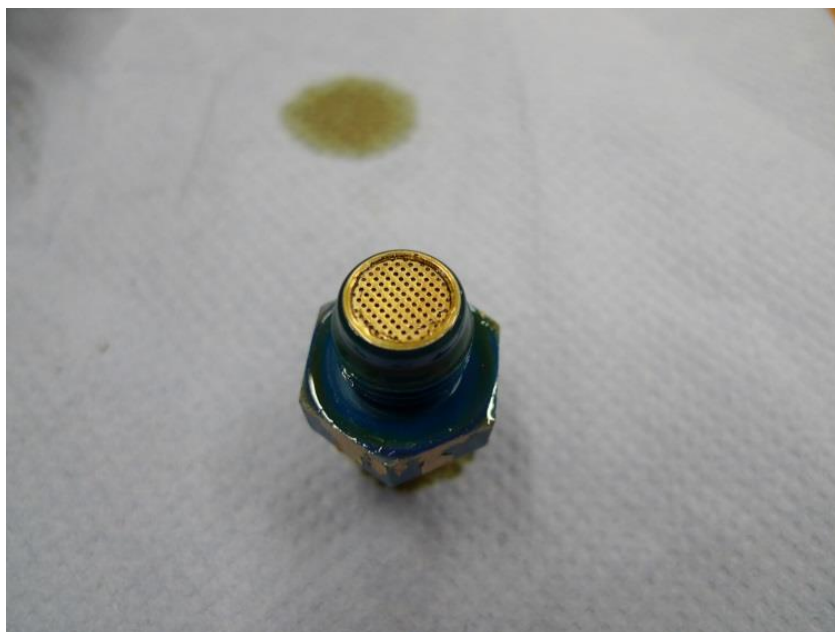
Figur 10. Filter P/N 50-075-1. Vid undersökningen var filtret fritt från visuella föroreningar

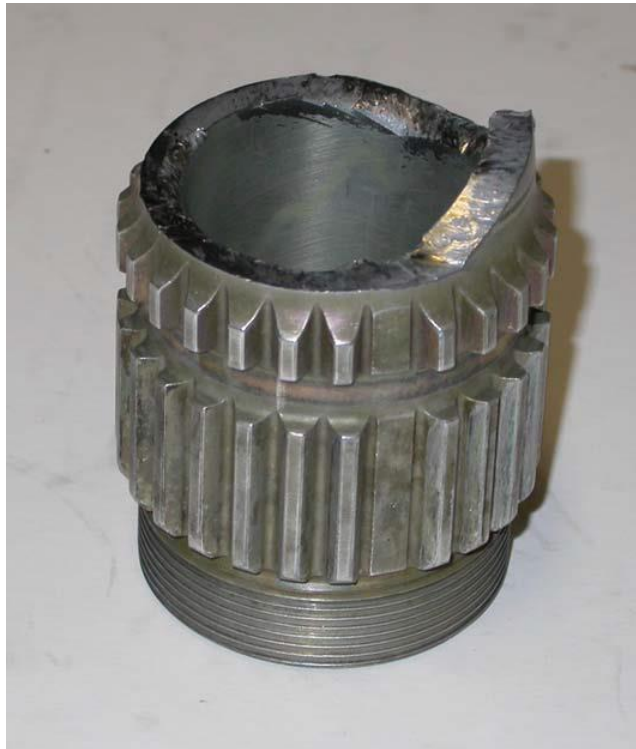
Figur 12. Övre delen av helikopterns mast.

Undersökningen visade att brottytorna hade sekundära skador på grund av "glidning" mellan de båda brottytorna. Ungefär 30 - 40 procent av snittet var oskadat och det kunde konstateras att denna del av brottytan inte uppvisade några spår av utmattning. Brottmoden var momentan överbelastning i vridning, dvs. ett skjuvbrott. Mastens materialsammansättning överensstämmer med de av tillverkaren angivna stålqualitéerna AMS 4340 och AMS 4340H.

Området runt det avskjuvade snittet undersöktes med magnetpulverprovning. Vid undersökningen framkom inga indikationer på sprickor eller defekter.

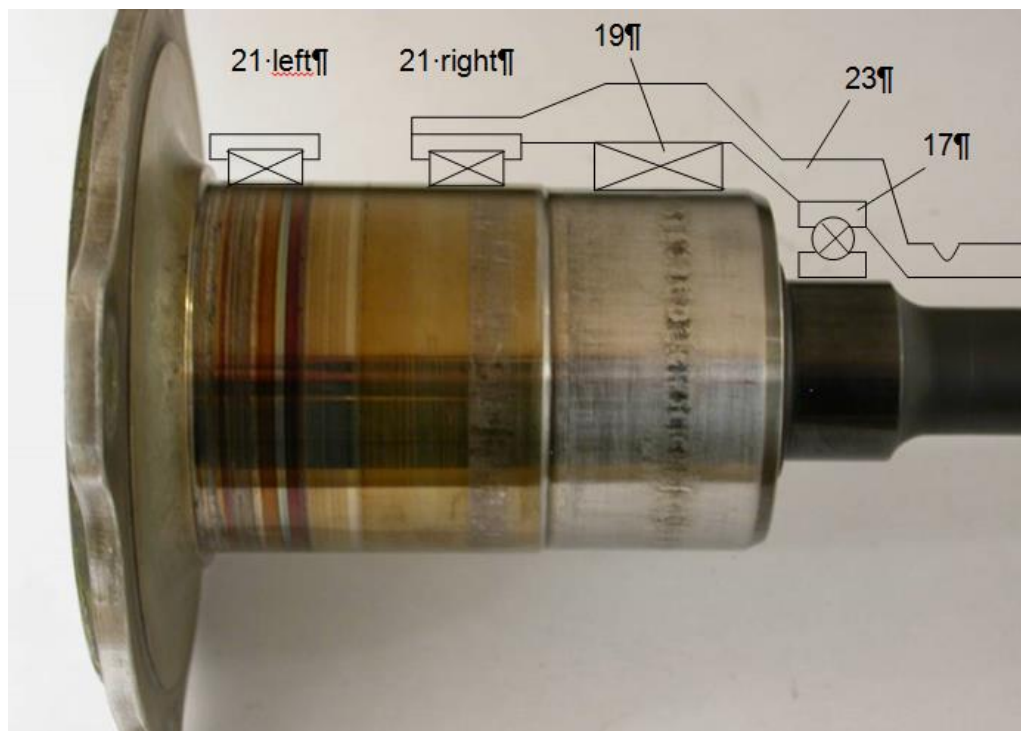
Haverikommissionen har undersökt frihjulet. Alla frihjulets fyra lager visade skador och missfärgningar förorsakade av oljebrist. På motsvarande sätt var frihjulets yttre och inre kontaktytor och dess klossar skadade av brist på smörjning. Inga spånor förekom vid spånvarningssystemets indikeringsplugg på frihjulets returoljesida.

Såväl kontaktytorna för lager som frihjulskopplingen var värme-påverkade, men inte i den omfattningen att ythårdheten var nedsatt. Lagerytorna uppvisade färgförändring. Slitagemärken på innerdelen av klossarna i frihjulet och motsvarande kontaktytor visar att utsmetning av material ägt rum, se figur 13.

Figur 13. Inre frihjulssaxel med schematisk beskrivning av lager och klossar. Frihjulets klossar är artikel 19 i bilden. Alla lager (artikel 21 L, 21 R och 17) var skadade på grund av bristande smörjning. (Foto: Exova)
