Slutrapport RL 2014:05

Olycka 18 km NNO om Malmö/Sturups flygplats, Skåne län, den 30 juni 2013 med flygplanet SE-MBO av typen GRUMMAN GA-7.

Diariernr L-81/13

2014-05-08

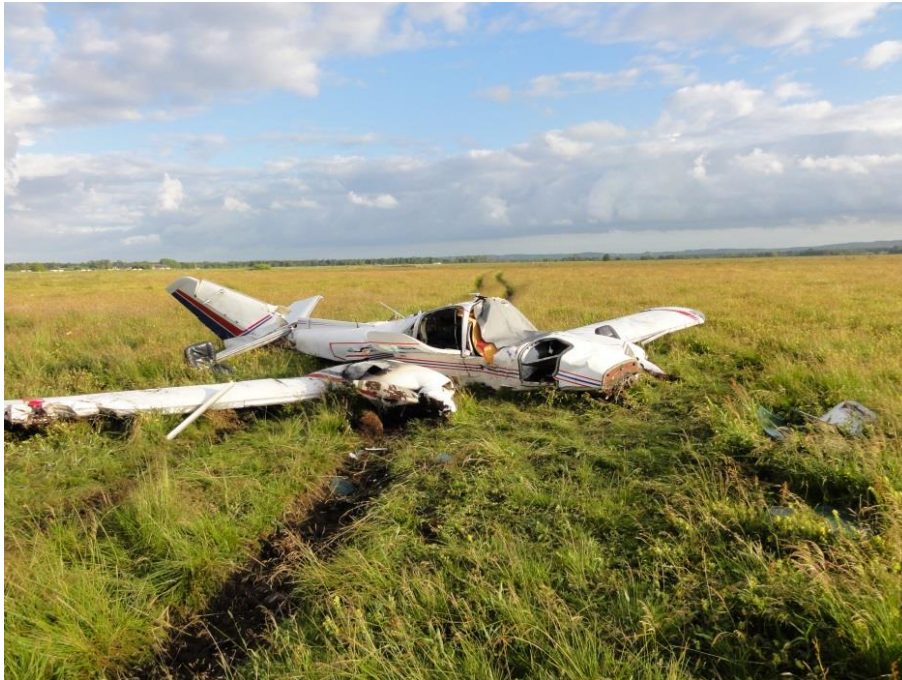
Figur 3. SE-MBO. Notera att spåren i förgrunden är en traktorväg som fortsätter bakom flygplanet.

Totalhaveri.

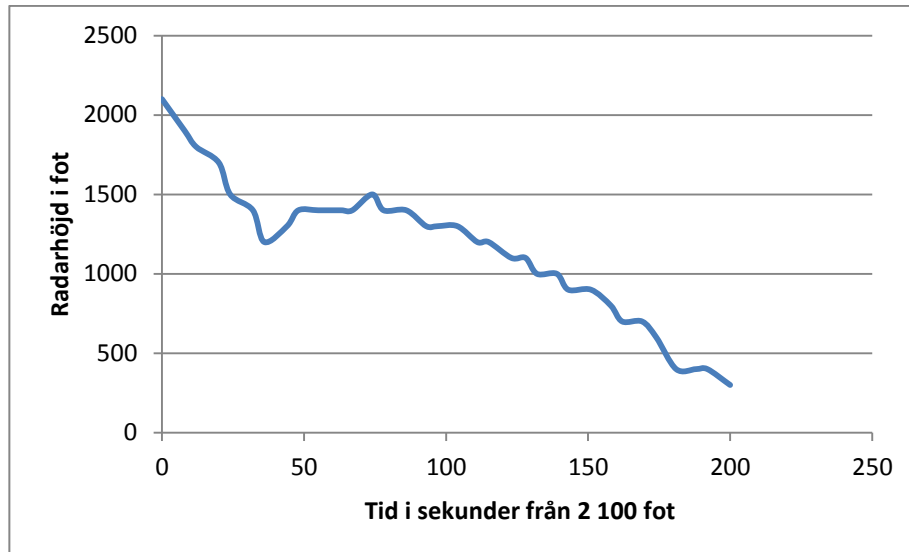
Haverikommissionen har dock tagit del av registrerade radardata, vilka bl.a. visar att under 44 sekunder sjönk flygplanet från 2 100 fot till 1 300 fot samtidigt som farten relativt marken sjönk från 120 knop till 95 knop.

Vidare kan det utläsas att sjunkhastigheten från 1 300 fot och nedåt varit ungefär 350 fot/minut och att flygfarten varit ned mot 70 knop efter det att flygplanet passerat 600 fot sjunkande.

Figur 5. Höjdprofil över flygningens slutfas.

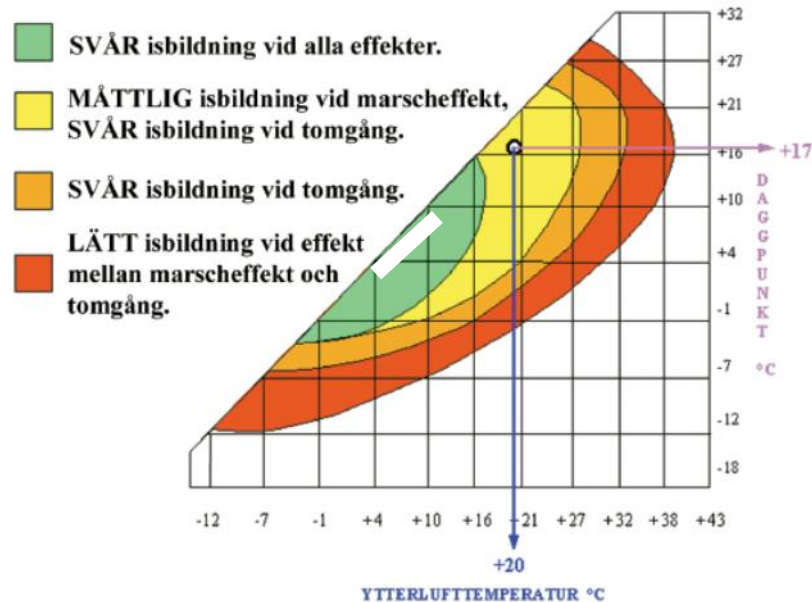
De meteorologiska förutsättningarna var sådana att det förelåg risk för svår förgasarisbildning.

Figur 7. Diagram över förgasaris samt en förgasare. Det vita strecket visar temperaturområdet där flygningen skedde. Källa: Transportstyrelsen.
