## *Slutrapport RS 2014:05*

Trans Agila – grundstötning i Kalmarsund  
den 29 november 2012

Diariernr S-184/12

2014-05-13

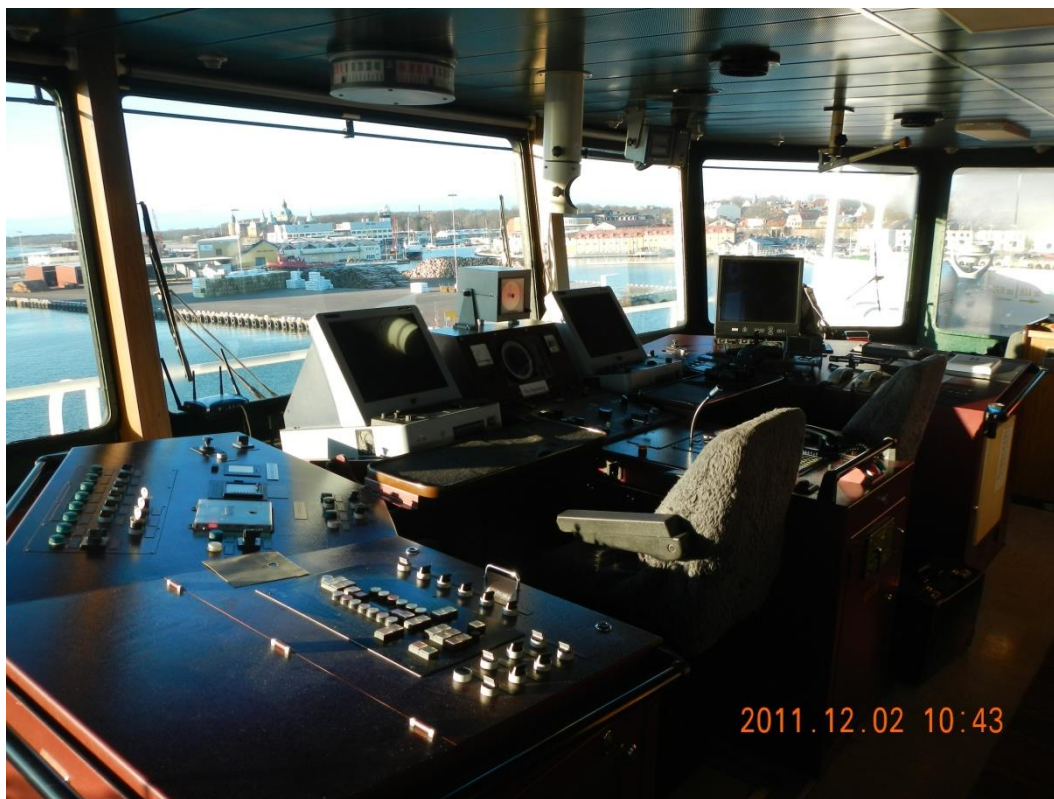
**Bild 1. Interiör från fartygets brygga.**

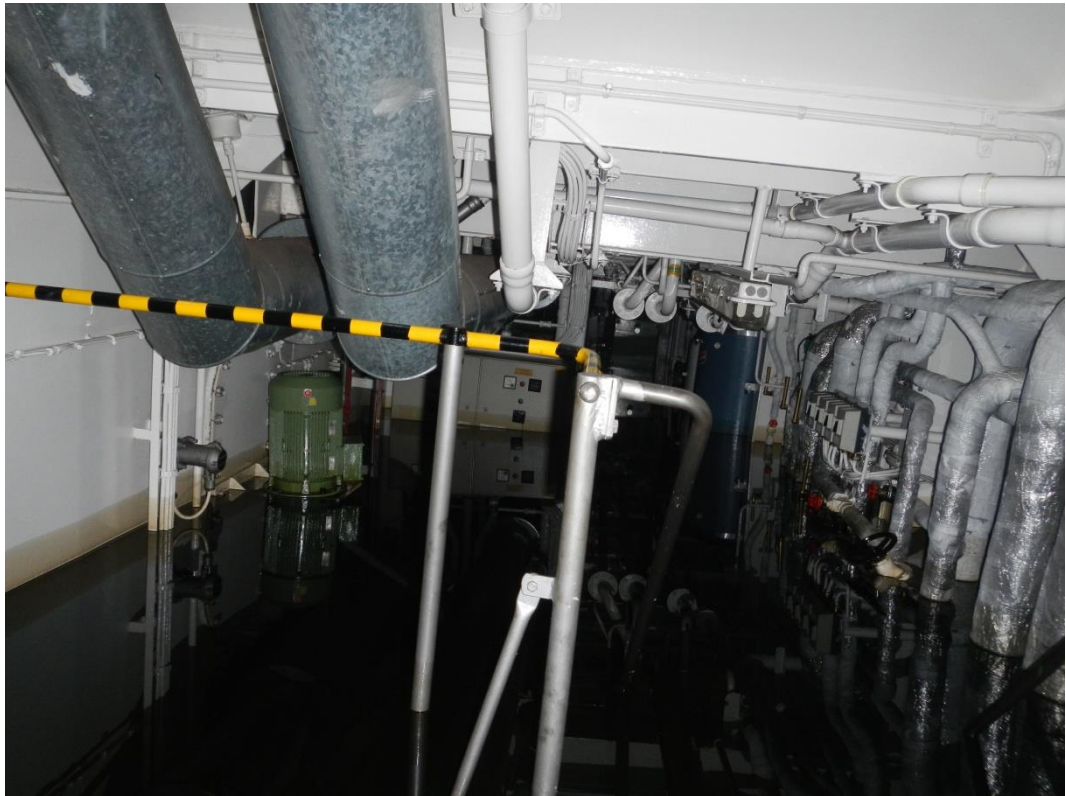
**Bild 2. Maskinrummet efter vatteninträngning.**

Bottenskadorna medförde att vatten trängde in till maskinrummet (se bild 2). Därifrån fortsatte vattnet vidare till lastrummet via en öppning i form av en otät genomföring i skottet mellan maskinrummet och lastrummet. Öppningen fanns i en lådformad påbyggnad på skottet i maskinrummet där det fanns en kabelgenomföring mellan lastrummet och maskinrummet. Efter grundkänningen försökte besättningen, från lastrummet, reducera vattenflödet genom att täta hålet med tillgängligt strömmaterial (se bild 6). Därigenom, och med hjälp av dränkbara pumpar i lastrummet, kunde man undvika att fartyget helt sjönk. Trots att Trans Agila kunde hindras från att helt sjunka och sedermera kunde bärgas har fartyget inte reparerats utan blev att betrakta som en totalförlust för rederiet.

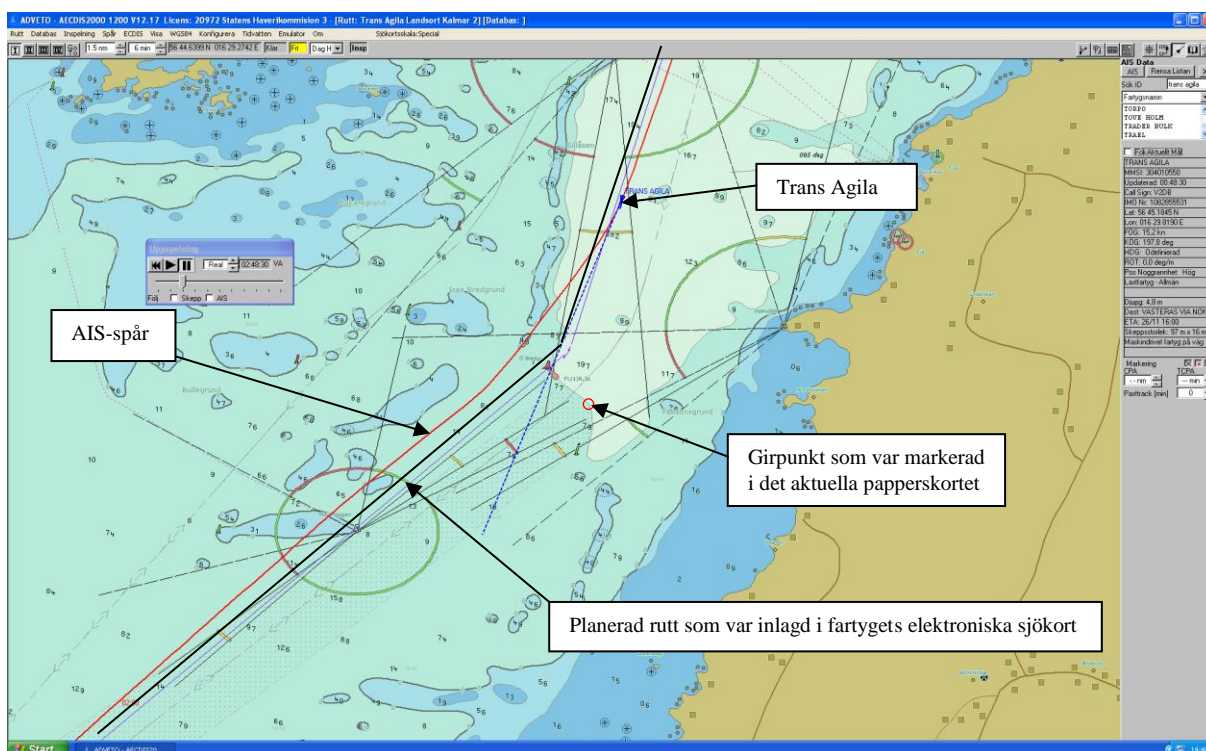
En linje mellan dessa punkter kommer att ligga tätt norr om såväl ljusbojen Östra Bredgrund som fyren Masknaggen. Denna ruttplanering var inlagd i fartygets elektroniska sjökort (se bild 3).

Bild 3. Fartygets ruttplanering enligt det elektroniska sjökortet (blått), AIS-spår (rött) och girpunkt i papperskortet.

Det framgår tydligt att man ombord inte planerade denna sjöresa på ett tillbörligt sätt. Det spår som lagts in på det elektroniska sjökortet leder helt enkelt inte rätt. Hur detta fel uppstått har inte kunnat klarläggas i utredningen, men det kan givetvis vara ett skrivfel. Till exempel har longituden i girpunkt 7 angetts till 016°29'500E – hade det istället varit 016°29'800E hade kurslinjen varit på rätt sida om fyren.

Som framgår av bild 3 har fartyget inte följt någon planerad kurs. Det finns heller inga krav på att man slaviskt ska göra det, utan avvikelser tillåts – det är ju trots allt de faktiska förhållandena som ska avgöra fartygets väg.

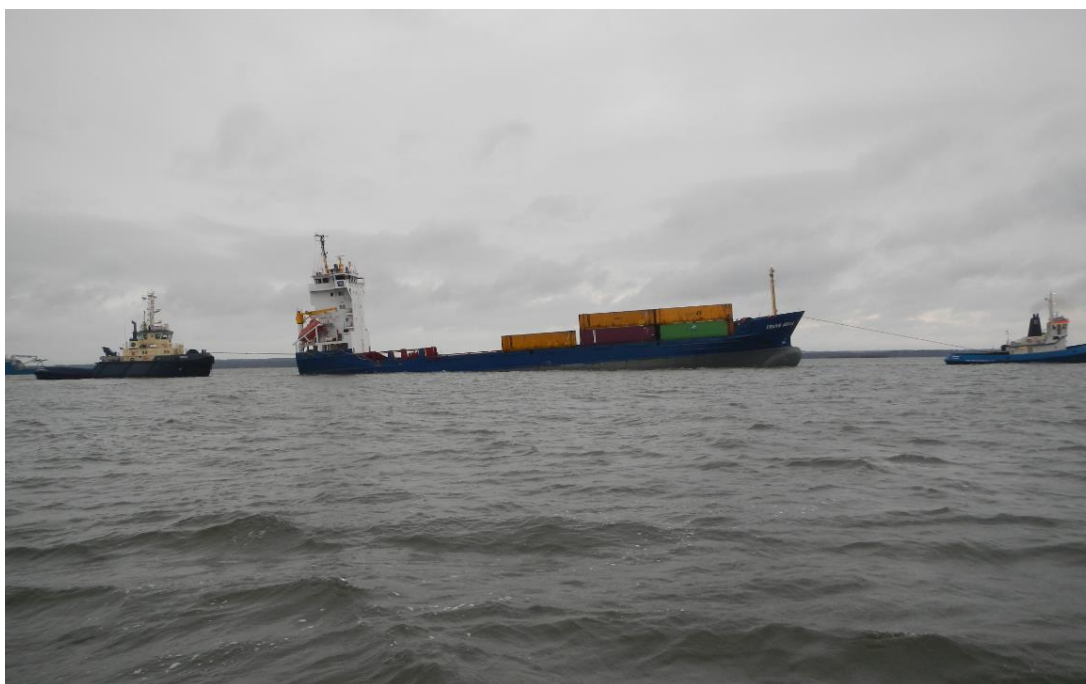
**Bild 4. Från bärgningsarbetet.**

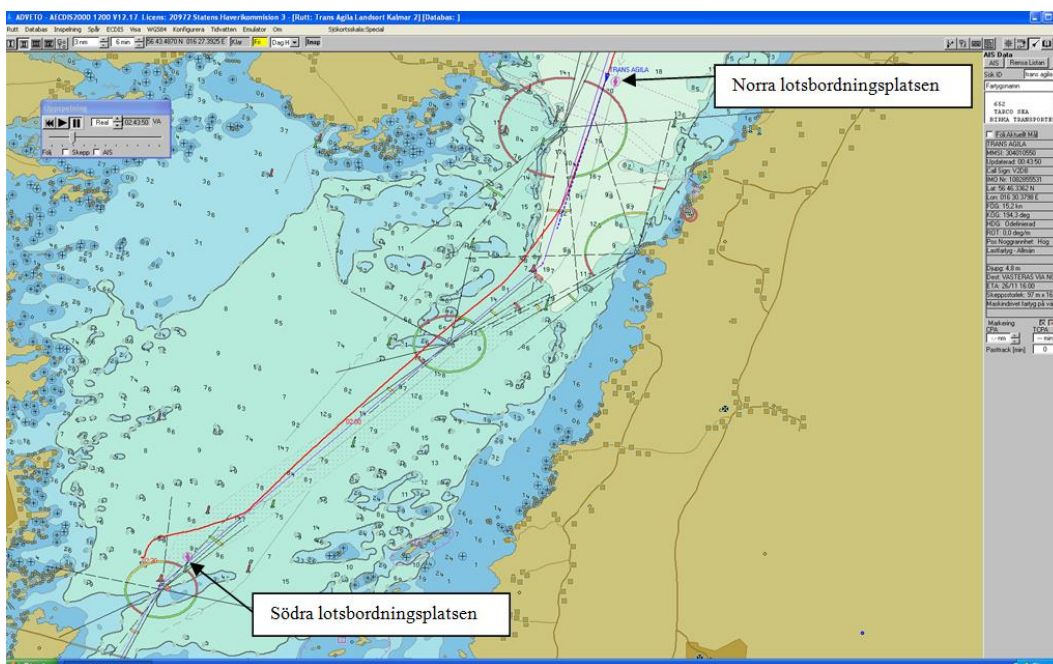
Bild 5. Den norra bordningsplatsen är frivillig. Lotsplikt föreligger inte förrän strax efter den södra. Den röda linjen är fartygets faktiska kurs enligt AIS.

Enligt gällande regler föreligger lotsplikt från fyren Krongrundet och lotsbordningsplatsen är belägen knappt 3,5 kabellängder (omkring 640 m) dessförinnan. SHK konstaterar att avståndet mellan lotsbordningsplatsen och lotspliktsgränsen är tämligen kort. Från det att lotsen kommit ombord till dess att fartyget kommer in i lotspliktigt område ska lotsen hinna tillgodogöra sig all nödvändig information om fartyget, bekanta sig med utrustningen och komma överens med befälet ombord om hur arbetet på bryggan ska fortskrida. Även om man accepterar det korta avståndet mellan lotsbordningsplatsen och lotspliktsgränsen finns det anledning att överväga en utvidgning av det lotspliktiga området norrut i farleden.

- I samråd med Sjöfartsverket genomföra en utredning och analys av olyckor i Kalmarsund, med avseende på behovet av att eventuellt förändra lotspliktigt område (*RS 2014:05 R1*).

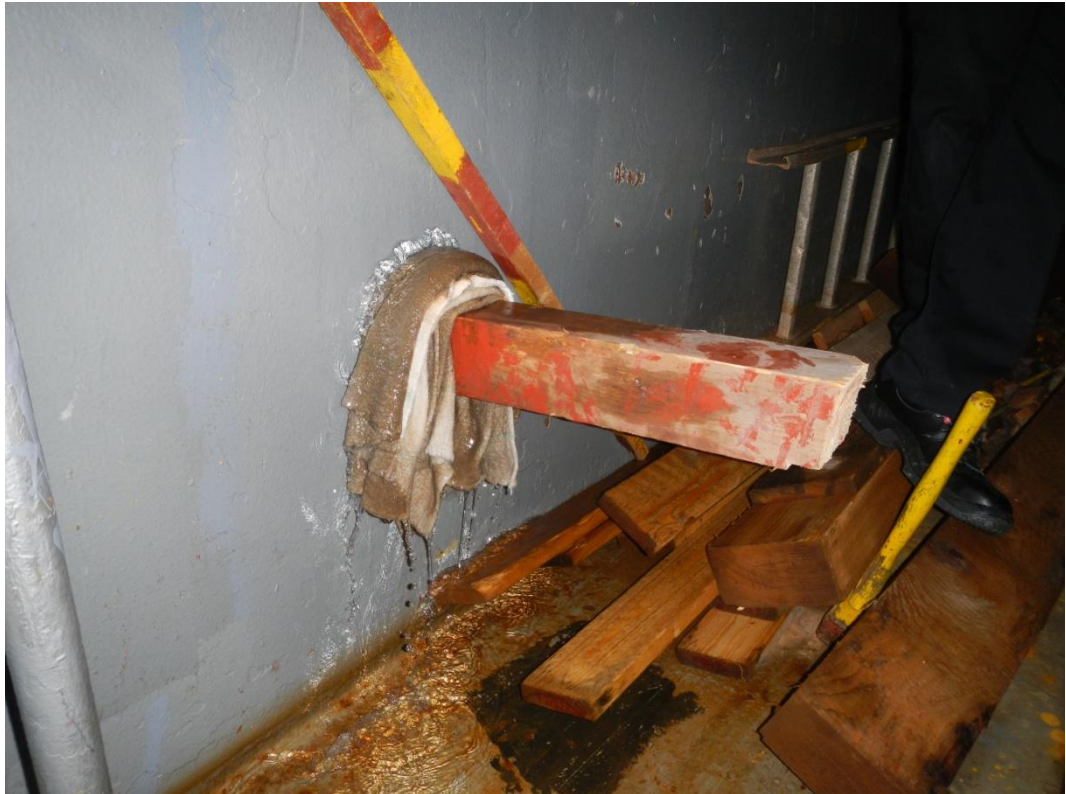
**Bild 6. Försök att stoppa vattenflödet i genomföringen från maskinrummet. Bilden tagen från lastrummet.**

Bottenskadorna på fartyget har varit begränsade till maskinrummet. Ändå kom också lastrummet att delvis vattenfyllas, eftersom det fanns en genomföring i skottet som inte uppfyllde gällande krav och därmed tillät vatteninträning även i lastrummet. Ansvar för fartygets tekniska standard åligger alltid befälhavaren och rederiet, medan tillsynen åvilar flaggstaten eller, som i det här fallet, ett klassificeringssällskap till vilket uppgiften delegerats. Det framstår som anmärkningsvärt att varken besättningen, rederiet eller det berörda klassificeringssällskapet har upptäckt den otäta genomföringen. Sådana fel kan, även om de synes små, i förlängningen leda till stora skador.

- Se över sina rutiner för att undvika att arbeten på skrov och maskineri, som inte gjorts i enlighet med regelverket, ändå godkänns (*RS 2014:05 R2*).

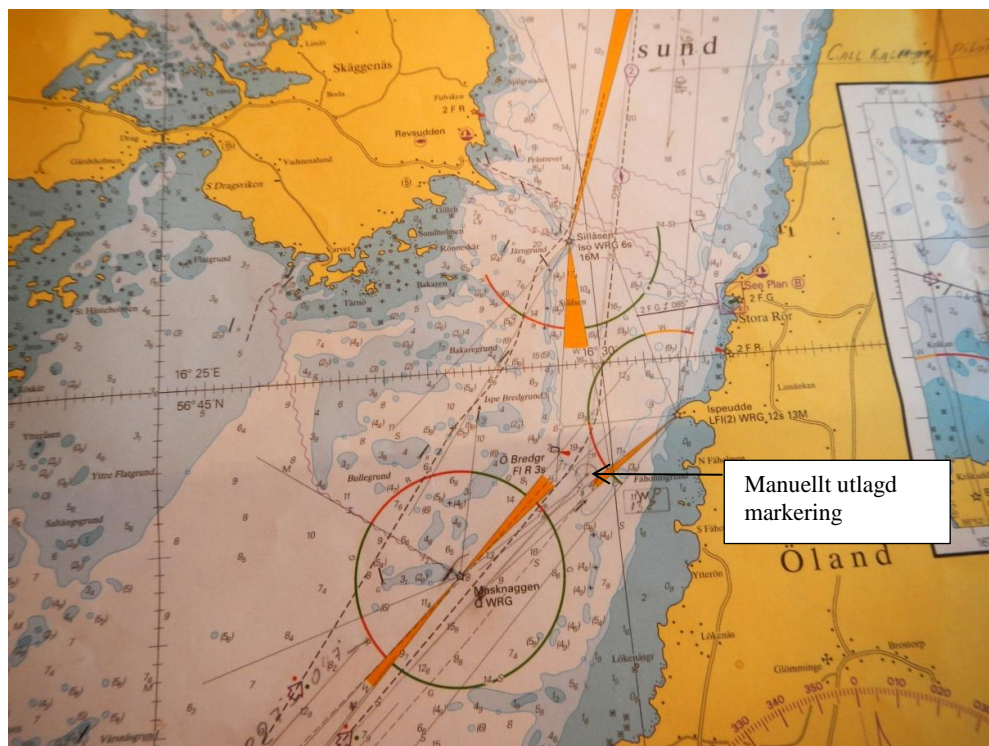
I fartygets papperskort fanns också en manuell utlagd position strax sydost om Östra Bredgrund, markerande en girpunkt (se bild 3 och 7). Denna girpunkt skiljer sig från motsvarande i det elektroniska sjökortet.

Dessutom antyder den manuellt inlagda girpunkten i papperskortet (bild 7) att man i praktiken inte brydde sig så mycket om planeringen i den formellt dokumenterade planen. Utredningen har inte kunnat klarlägga detta, men möjligen är denna manuellt inlagda girpunkt en instruktion eller anvisning från befälhavaren, som andre styrman av någon anledning inte följde.

**Bild 7. Fartygets papperskort. Lägg märke till den manuellt utlagda markeringen sydost om Östra Bredgrund.**
