STATENS HAVERIKOMMISSION (SHK)
BOARD OF ACCIDENT INVESTIGATION

Rapport C 1990:62
Luftfartshändelse 1989-05-27
Björnön, ca 8 km Ö Johannisberg
flygplats, Västerås, U län
Ärende SE-SYL 32/89

SAMMANFATTNING AV UTREDNINGSRAPPORT C 1990:62
Ärende SE-SYL 32/89

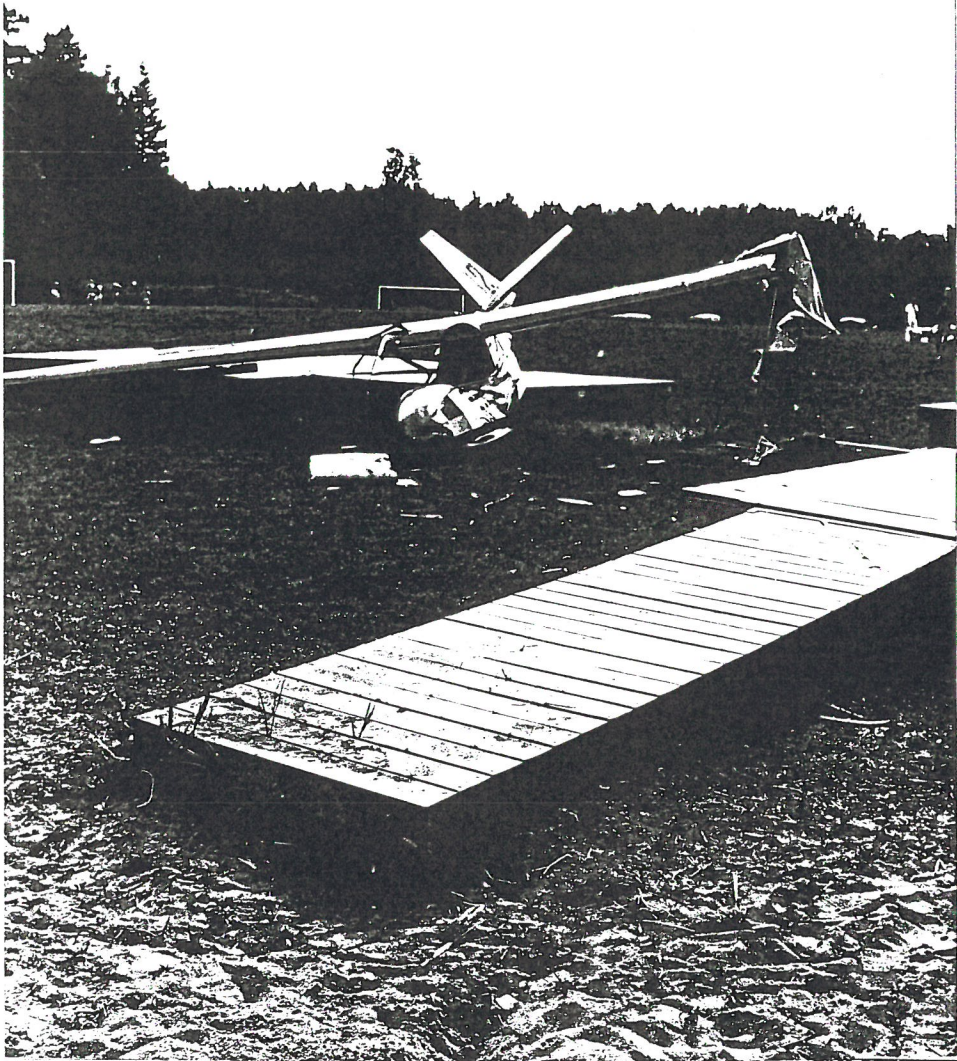
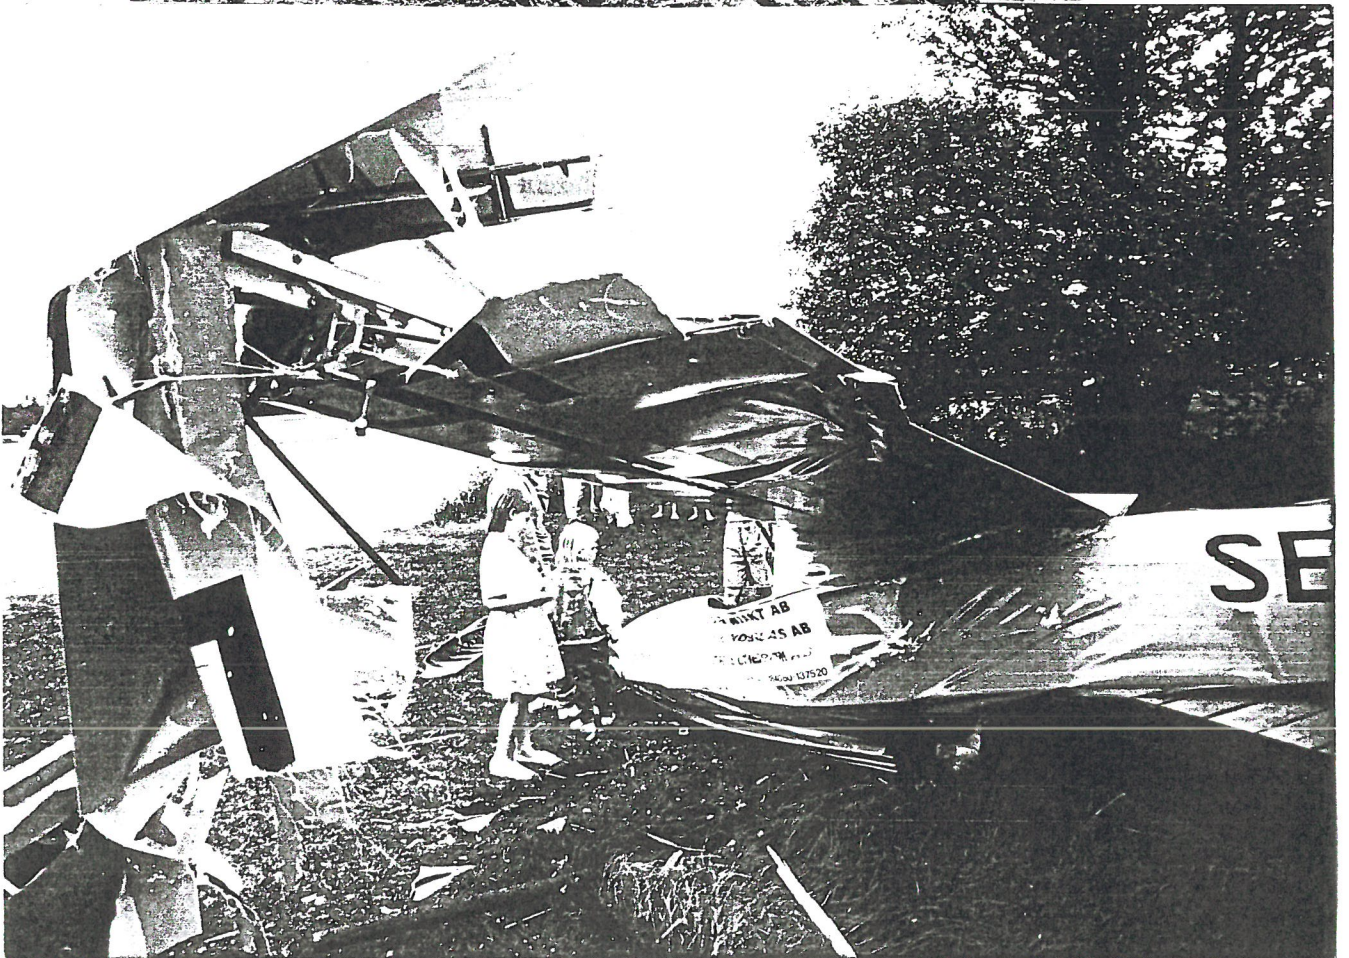
Skador: Brott på vänster vinge, mindre skador på höger vinge. Större delen av kroppen kraftigt deformerad. Mindre skador på stabilator och fena.
