STATENS HAVERIKOMMISSION (SHK)  
BOARD OF ACCIDENT INVESTIGATION

Rapport C 1989:13  
Luftfartshändelse 1988-07-02  
Ljusnedalssjön, Z län  
Ärende SE-KFI 31/88

SAMMANFATTNING AV UTREDNINGSRAPPORT C 1989:13  
Ärende SE-KFI 31/88.

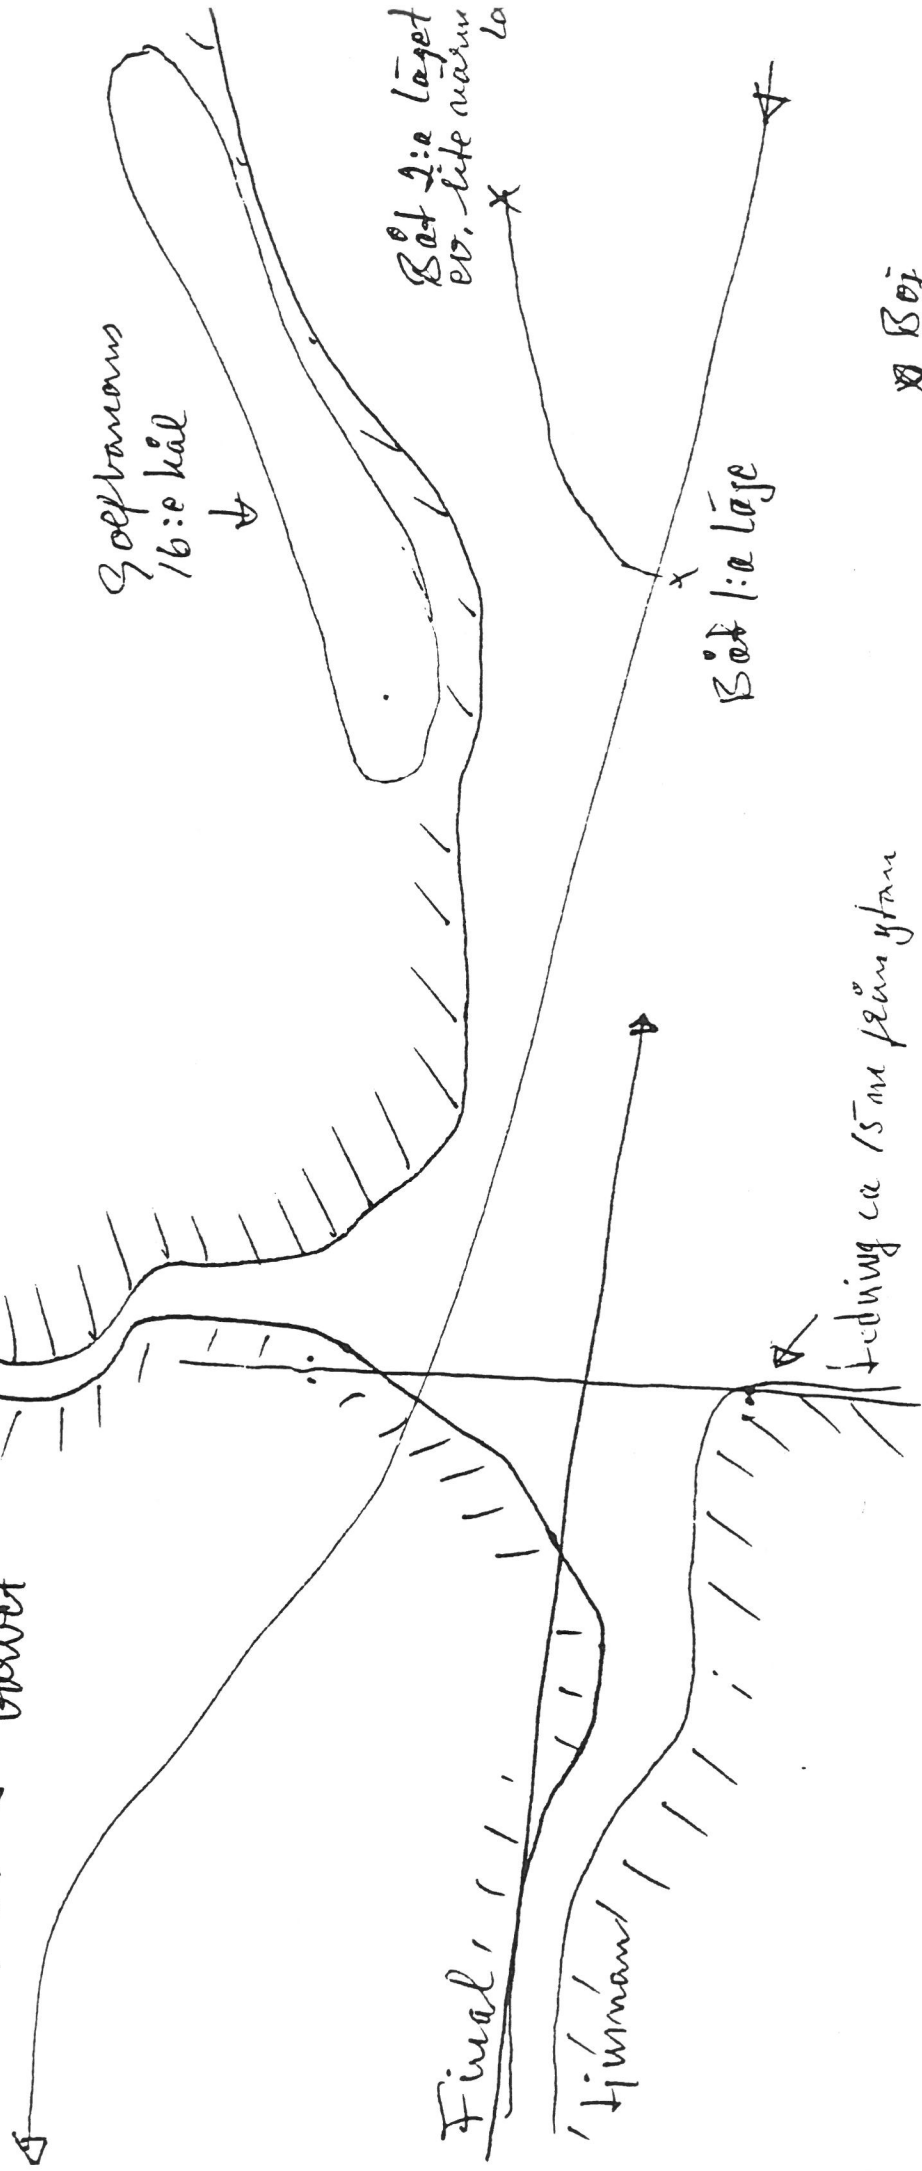
UNGEFÄRLIG SKISS

På finalen i samband med landning på Ljusnedalssjön kolliderade flygplanet med en luftledning, varvid propellern slog av ledningen. Landningen fullföljdes därefter utan ytterligare problem.

Efter en flygning med flygplanet SE-KFI Östersunds hamn-Ljusnedalssjön slog flygplanets propeller, vid inflygning för landning, av en luftledning som befann sig ca 15 m över vattenytan vid västra delen av sjön. Föraren har i sin haverianmälan beskrivit händelsen på följande sätt.
