STATENS HAVERIKOMMISSION

Förkortad rapport

Rapport C 1989:22
Luftfartshändelse 1988-07-10
Rovalds, Vänge, I län
SE-TLH 33/88

SAMMANFATTNING AV UTREDNINGSRAPPORT C 1989:22
SHK-ärende SE-TLH 33/88.

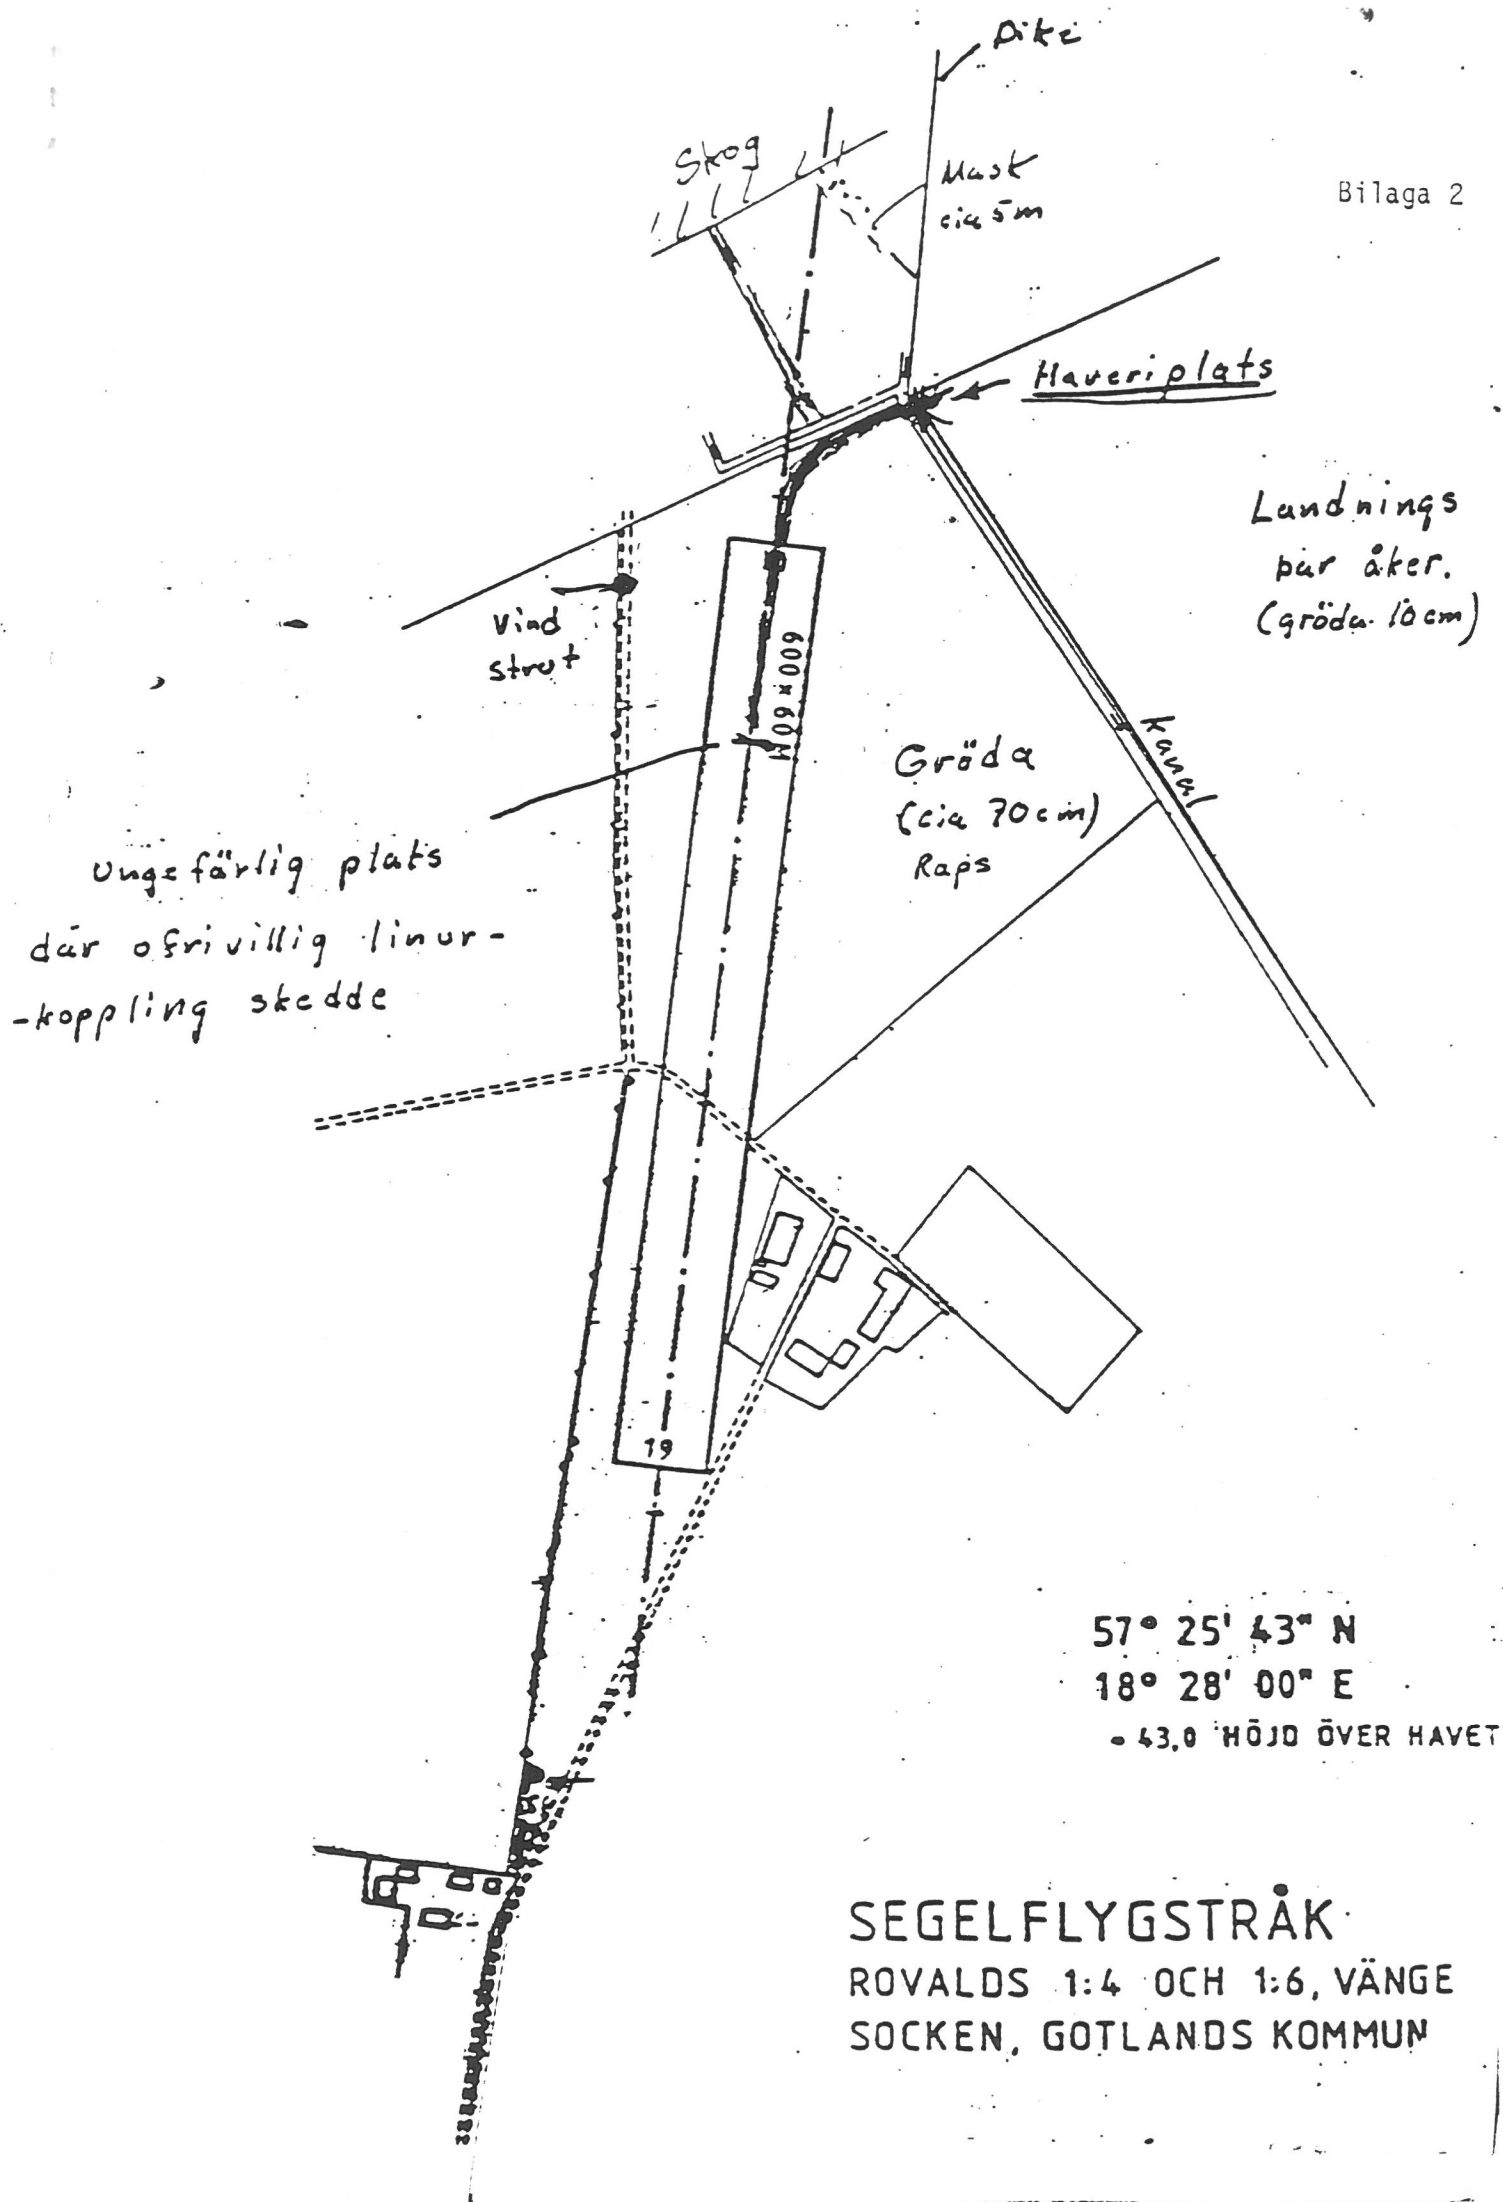
SEGELFLYGSTRÅK
ROVALDS 1:4 OCH 1:6, VÄNGE
SOCKEN, GOTLANDS KOMMUN

Haveriplatsen är belägen 200 meter sydväst om södra banändan på segelflygplatsen Rovalds, Vänge.

Skiss över segelflygstråket och haveriplatsen, upprättat av föraren, se bilaga 2.
