STATENS HAVERIKOMMISSION (SHK)
BOARD OF ACCIDENT INVESTIGATION

Rapport C 1989:60
Luftfartshändelse 1988-06-12
Arboga flygplats, U län
SE-TZZ 35/88

SAMMANFATTNING AV UTREDNINGSRAPPORT C 1989:60
Ärende SE-TZZ 35/88

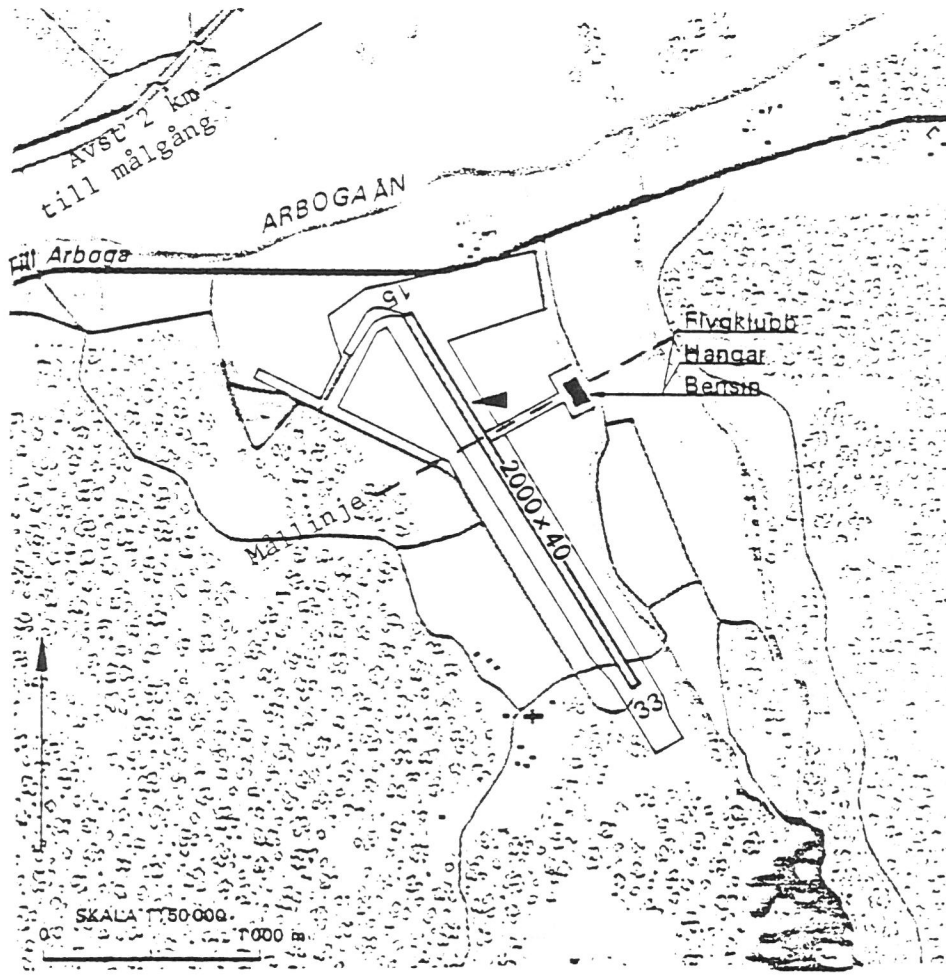
Mållinjen (den streckade linjen på skissen nedan) var belägen 700 m från den norra bantröskeln och tvärs bana 15/33. På skissen har även avstånd två kilometer till målgång markerats med ett heldraget streck.

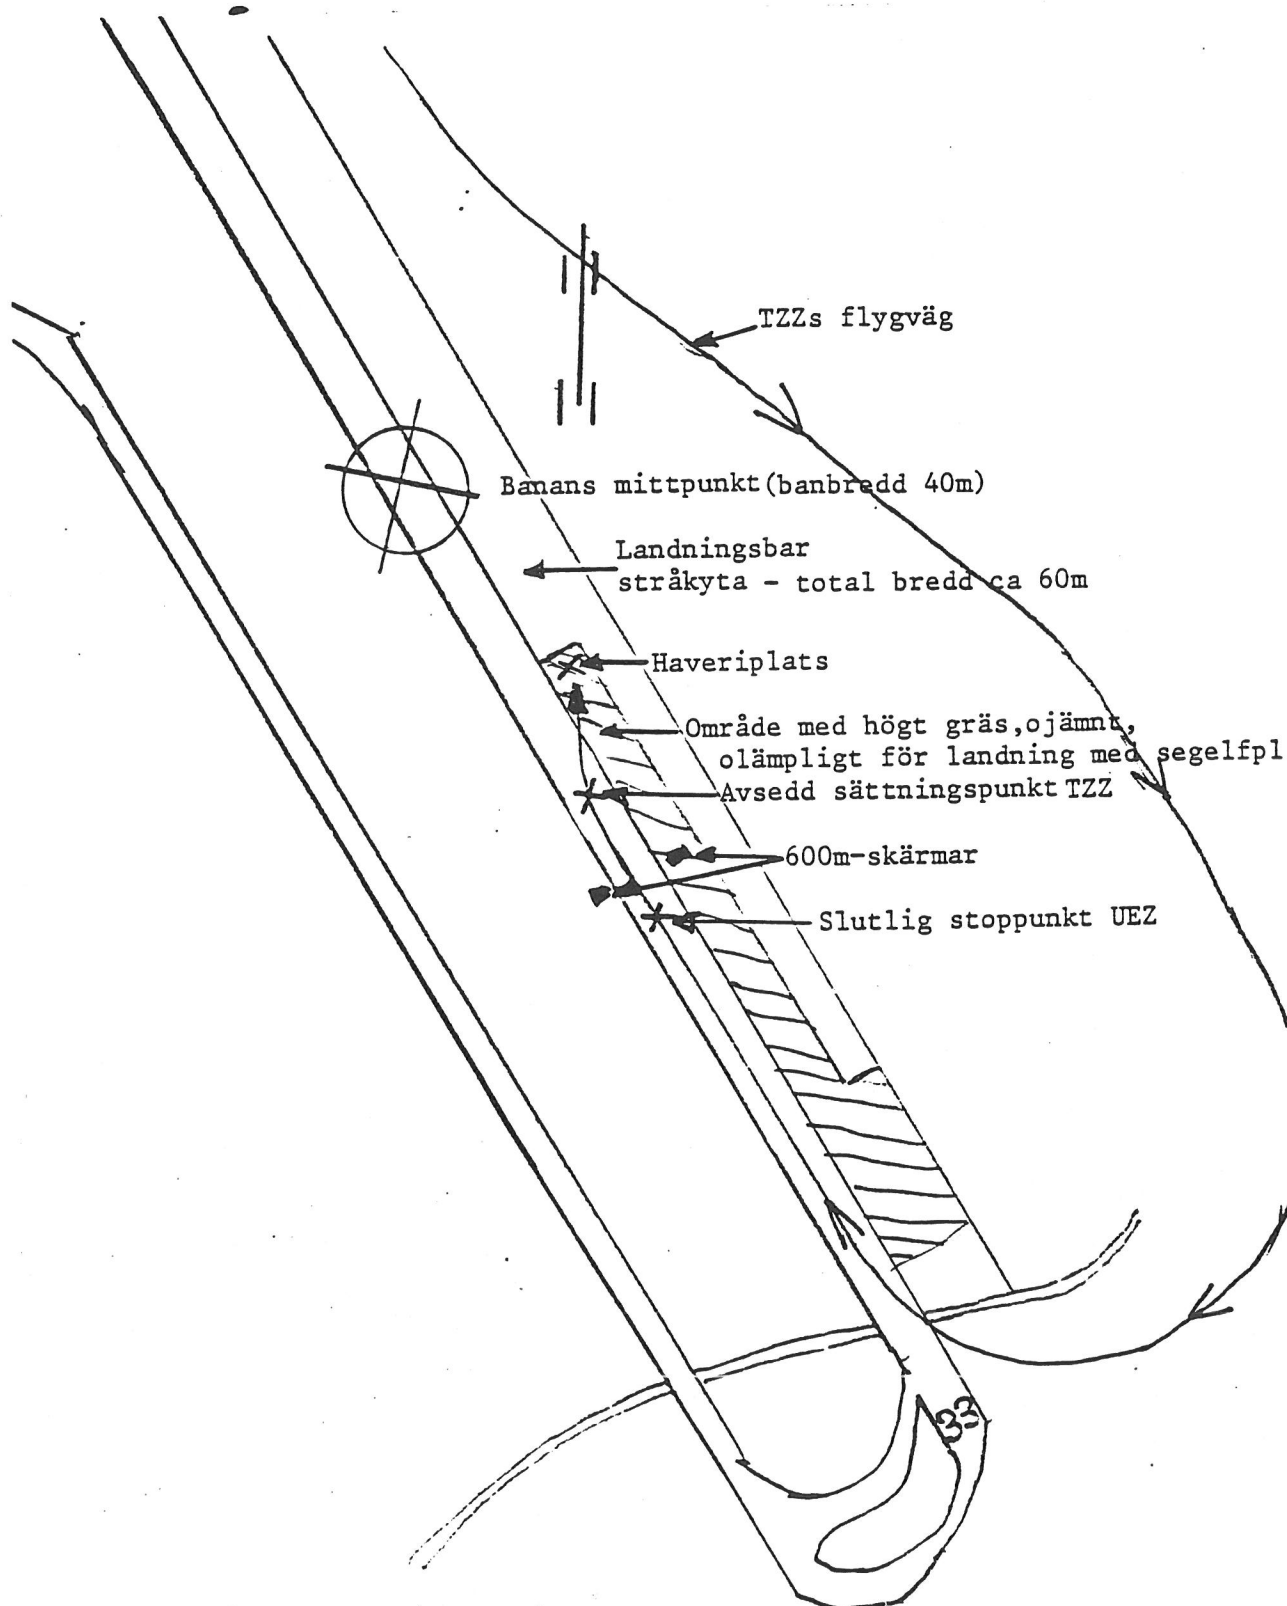
Föraren av TZZ tog in luftbromsarna och utnyttjade markeffekten då han på låg höjd och med låg fart svängde höger och på nordlig kurs passerade ut över stråket. Han försökte passera över en ojämn del av stråkytan, där gräset inte var klippt, och nå fram till landningsbar, klippt gräsyta (se p 1.12.1 nedan). Dessförinnan tog emellertid vänstervingen i det höga gräset varvid flygplanet, som hade dålig manöverfart, snabbt vreds ca 180° åt vänster i en ground-loopliknande rörelse, som föraren inte kunde häva. Innan flygplanet slutligen stannade uppstod skador på vingklaffarna, som var nedfällda för landning.

I övrigt beträffande haveriplatsen, se skiss nedan.

Vid tillfället uppkom enligt SHKs bedömning viss risk för kollision genom att flygplanen TZZ och UEZ avsågs landa på kontrakurs på bana 15/33. En kollision avvärdades genom att TZZ landade på stråket vid sidan av banan. Härvid skadades TZZ till följd av att stråket i denna del är ojämnt och bevuxet med högt gräs.

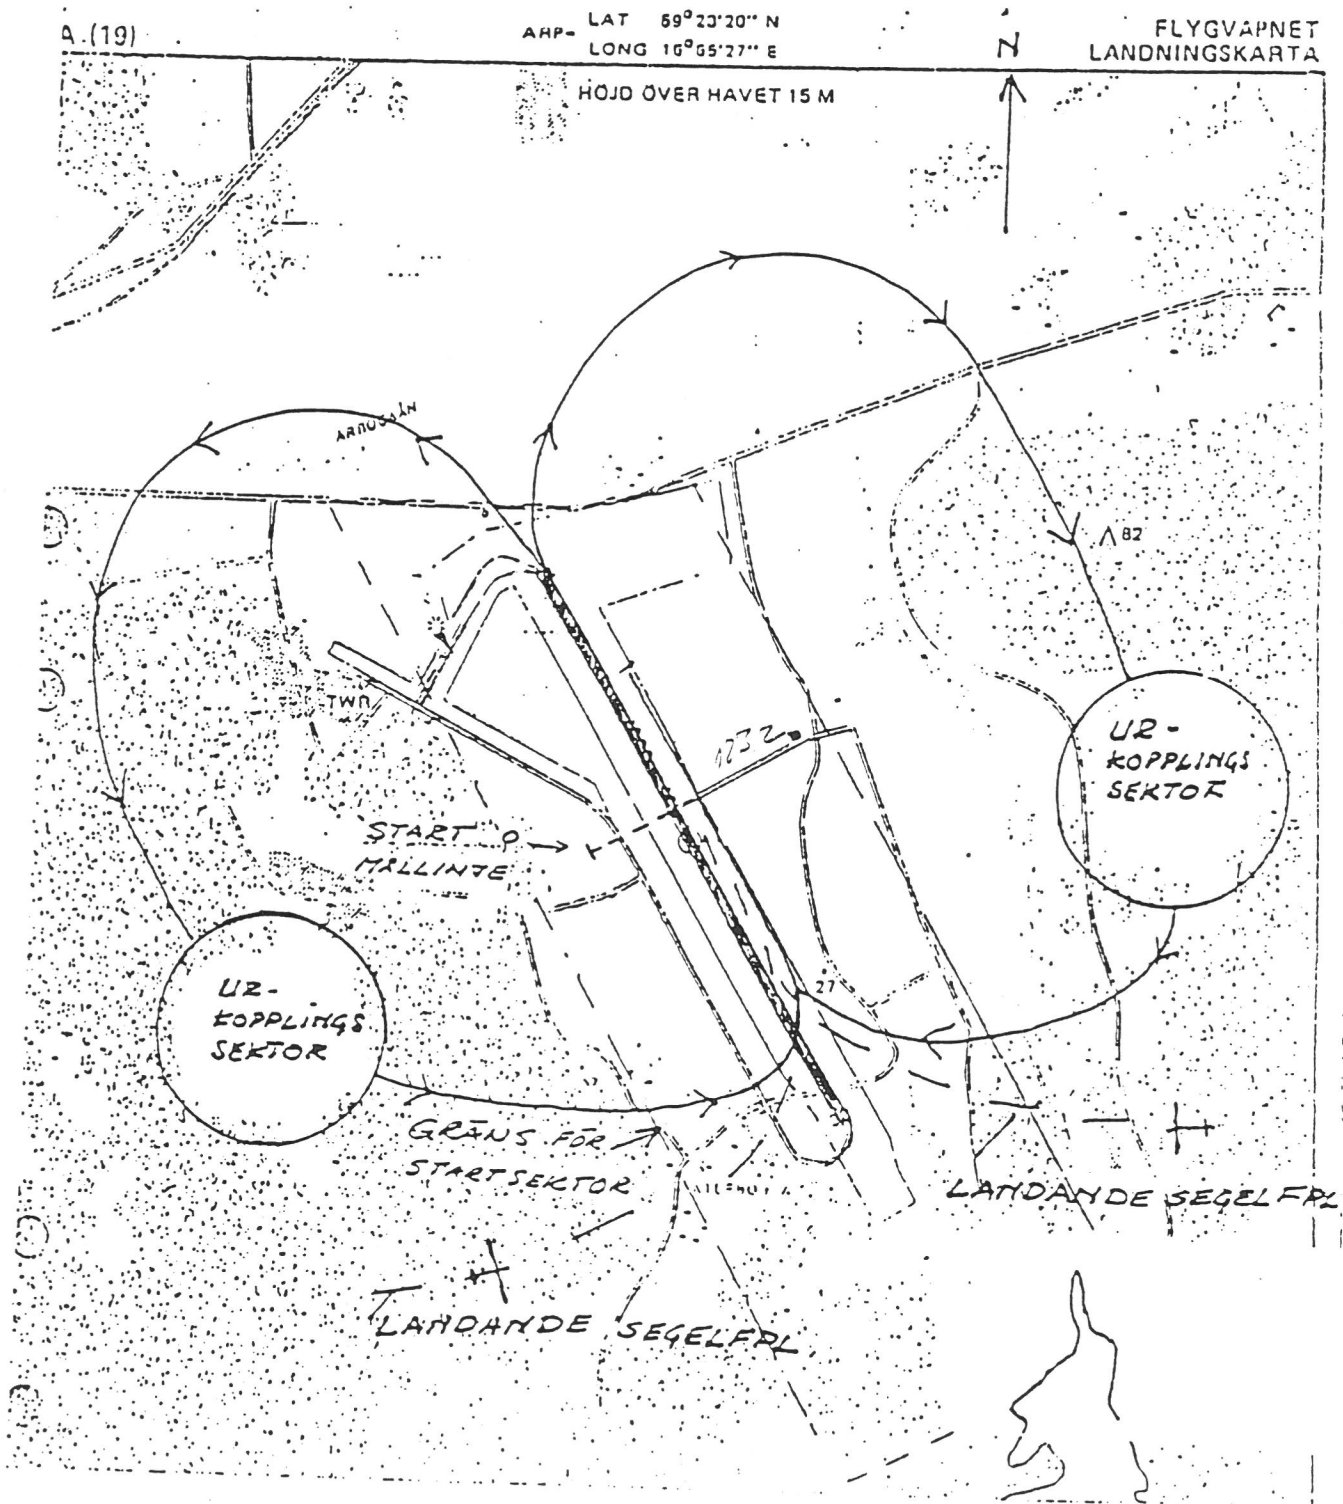
BANA 33.

Till de tävlingsbestämmelser, som sändes till tävlingsdeltagarna 1988-05-17, hade bifogats en skiss avseende start- och mållinje-procedurer samt trafikarv och bogsering etc avseende bana 33, se bilaga 2. Vid samtal med tävlingsledaren och ett antal förare, som deltog i tävlingarna, har SHK inhämtat följande uppgifter om vilken information som lämnats vid briefing på morgonen aktuell dag avseende hur landing skulle ske.

SHK konstaterar att praktiskt taget samtliga varianter av mållinjepassage och landningsförfarande kommit till användning vid 1988 års segelflyg-SM, vilket skett med tävlingsledningens goda minne. Visserligen hade tävlingsdeltagarna fått information enligt bilaga 2, men tävlingsledningen har inte haft en fullständig genomgång vid briefing av de olika alternativen. Med hänsyn till vinden var landningsriktning 33 lämpligast. Av skissen bilaga 2 framgår endast att landande flygplan kan använda höger- eller vänstervarv samt att landning markerats att utföras på grässtråket. Någon landning på banan är ej markerad - ej heller något landningsförfarande i medvind på bana (eller stråk) 15.
