STATENS HAVERIKOMMISSION (SHK)
BOARD OF ACCIDENT INVESTIGATION

Rapport C 1989:9
Luftfartshändelse 1988-07-16
på Johannisbergs flygfält, U län
Ärende SE-IYC 43/88

SAMMANFATTNING AV UTREDNINGSRAPPORT C 1989:9
Ärende SE-IYC 43/88

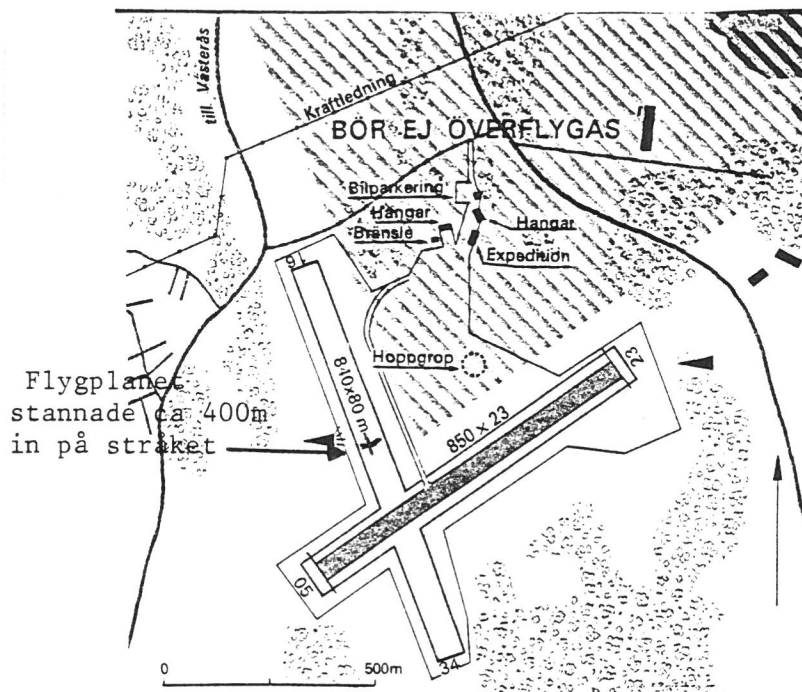
1.12.1 Haveriplatsen

Position 59° 35' N 16° 30' E

Se skiss nedan.
