STATENS HAVERIKOMMISSION (SHK)  
BOARD OF ACCIDENT INVESTIGATION

Rapport C 1989:25  
Luftfartshändelse 1988-07-10  
över Bunge, I län  
Ärende SE-CGX 30/88

SAMMANFATTNING AV UTREDNINGSRAPPORT C 1989:25  
Ärende SE-CGX 30/88

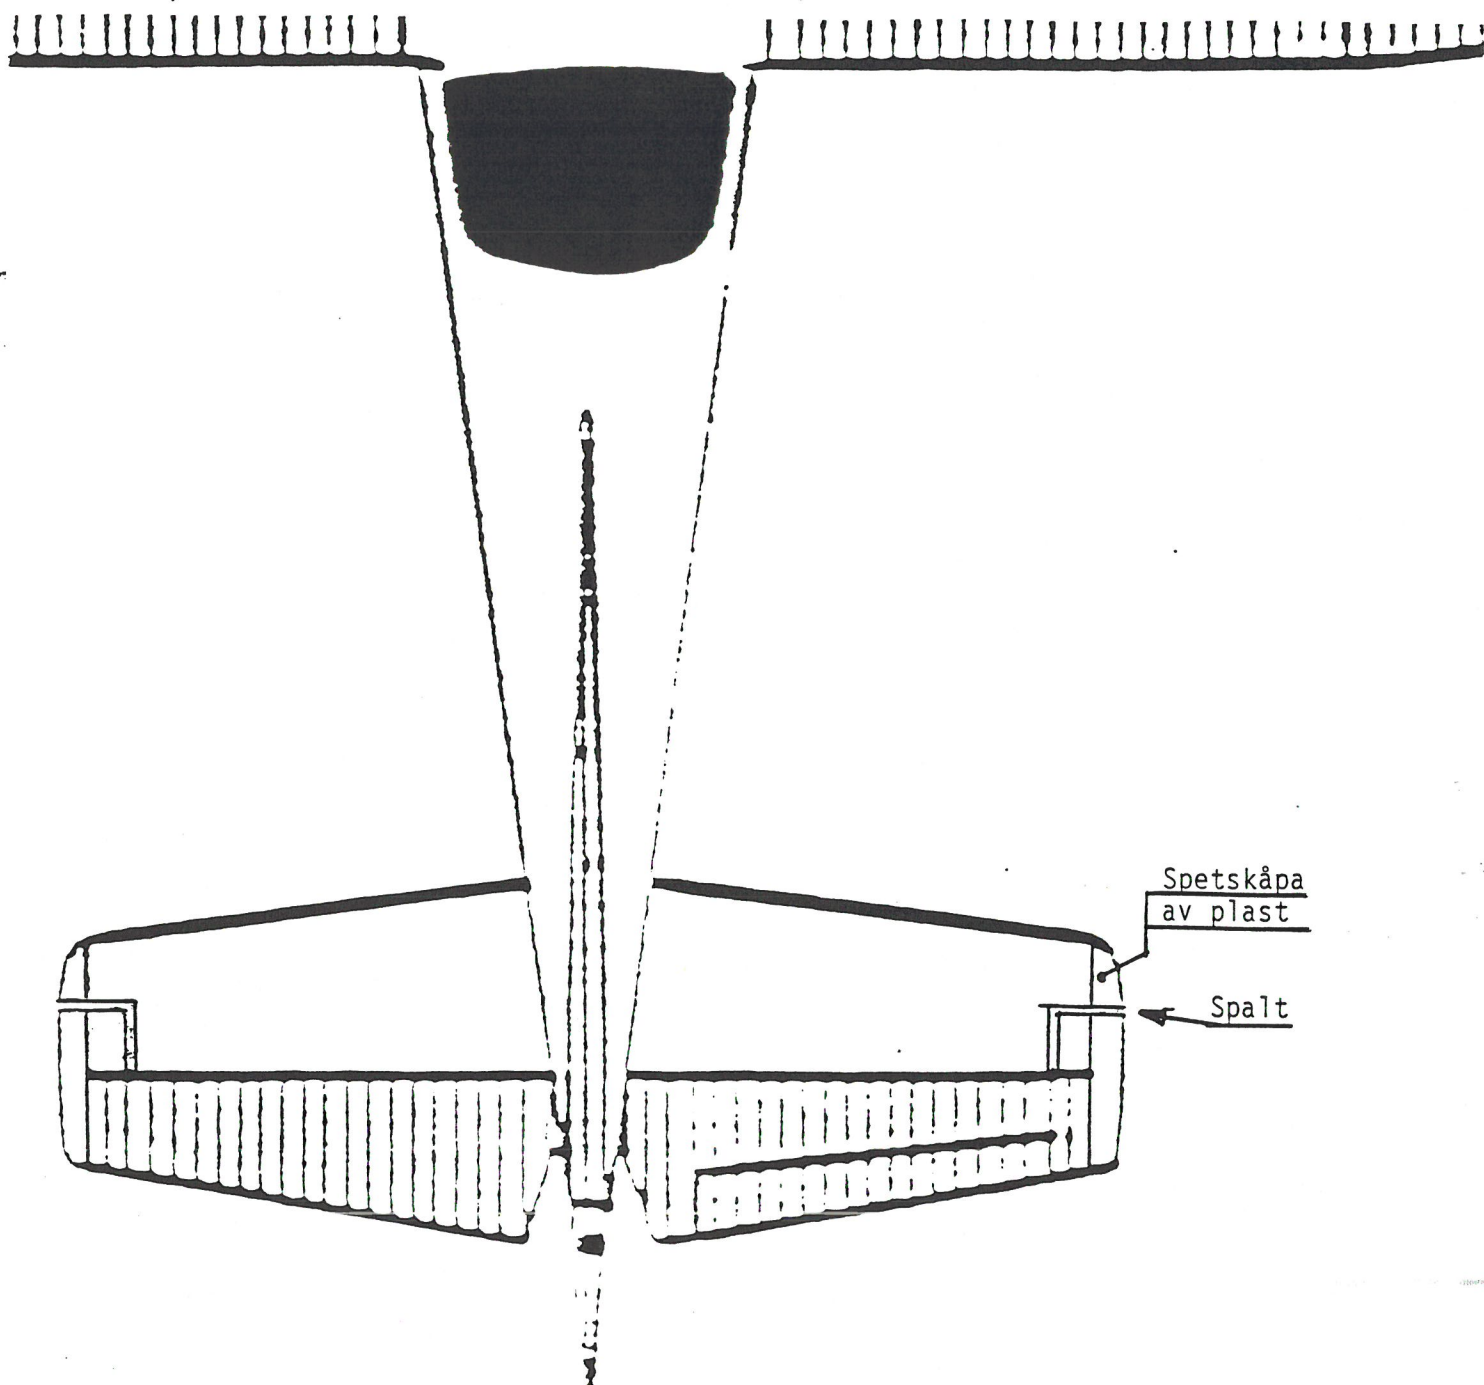
Nedanstående figur illustrerar stabilisator-höjdroderarrangemanget på flygplantypen.

Skador på yttre delen av stabilisatorn på höger sida. Yttersta delen bortsliten och plåten vikt nedåt.

Av skadorna på stabilisatorn framgår följande. I samband med att fallskärmslinorna (minst fyra) gled utmed stabilisatorns framkant lossnade dess spetskåpa. Fyra linor fastnade mellan stabilisatorn och höjdrodret. Dessa linor slets därefter av.

1. Luftfartsinspektionen bör mot bakgrund av bestämmelsen i BCL-D 5.2 mom 5.4 pröva lämpligheten av att flygplantypen Cessna 182 används vid fallskärms hoppning.
2. Luftfartsinspektionen bör tillse att gällande lastplan för flygplantypen utformas så att utrymmet inne i luftfartyget för hoppare och hoppmästare blir tillräckligt stort så att resp hoppares utrustning ej pressas mot fasta föremål eller hakar i andra hoppare.
3. Luftfartsinspektionen bör tillse att direktiv finns att uthoppningsdörrens öppning skall vara så stor att frigång uppnås mellan dörrpost och hopparens fallskärmsutrustning.
