Statens haverikommission
Swedish Accident Investigation Board

Rapport RL 2008:11

Olycka med helikoptern SE- JNH på Säve Flygplats O län, den 4 december 2007

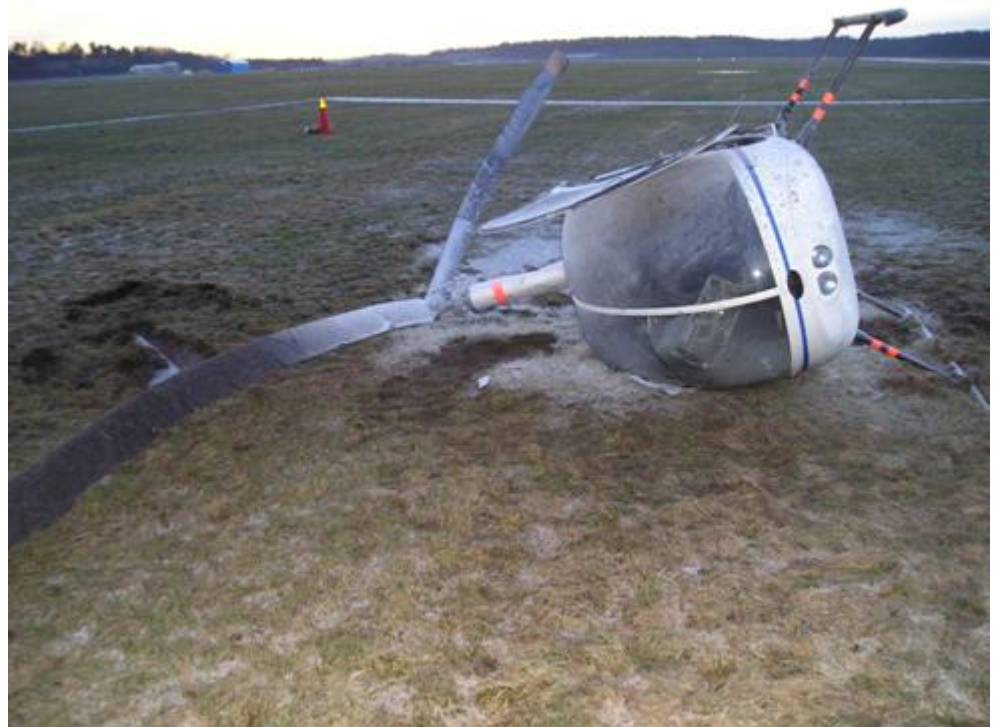
Eleven gjorde ett gasavdrag för att korrigera det något höga varvtalet, varpå helikoptern vred sig åt vänster, tappade lyftkraft och sjönk igenom till markkontakt med nosen åt vänster. Förloppet gick så snabbt att instruktören inte hann ingripa innan lutningen blivit så stor att rotorbladen tog i marken och helikoptern havererade och blev liggande på höger sida.

Ingen ur besättningen skadades och ingen brand uppstod. Vikt och prestanda har legat inom tillåtna gränser under flygningen och ingen av de ombordvarande har upplevt något tekniskt fel på helikoptern som kan ha påverkat händelseförloppet.
