STATENS HAVERIKOMMISSION

Förkortad rapport

Rapport C 1989:14
Luftfartshändelse 1988-06-26
Hallstaviks flygfält, B län
SE-THL/SE-SYM 21/88

SAMMANFATTNING AV UTREDNINGSRAPPORT C 1989:14
Ärende SE-THL/SE-SYM 21/88

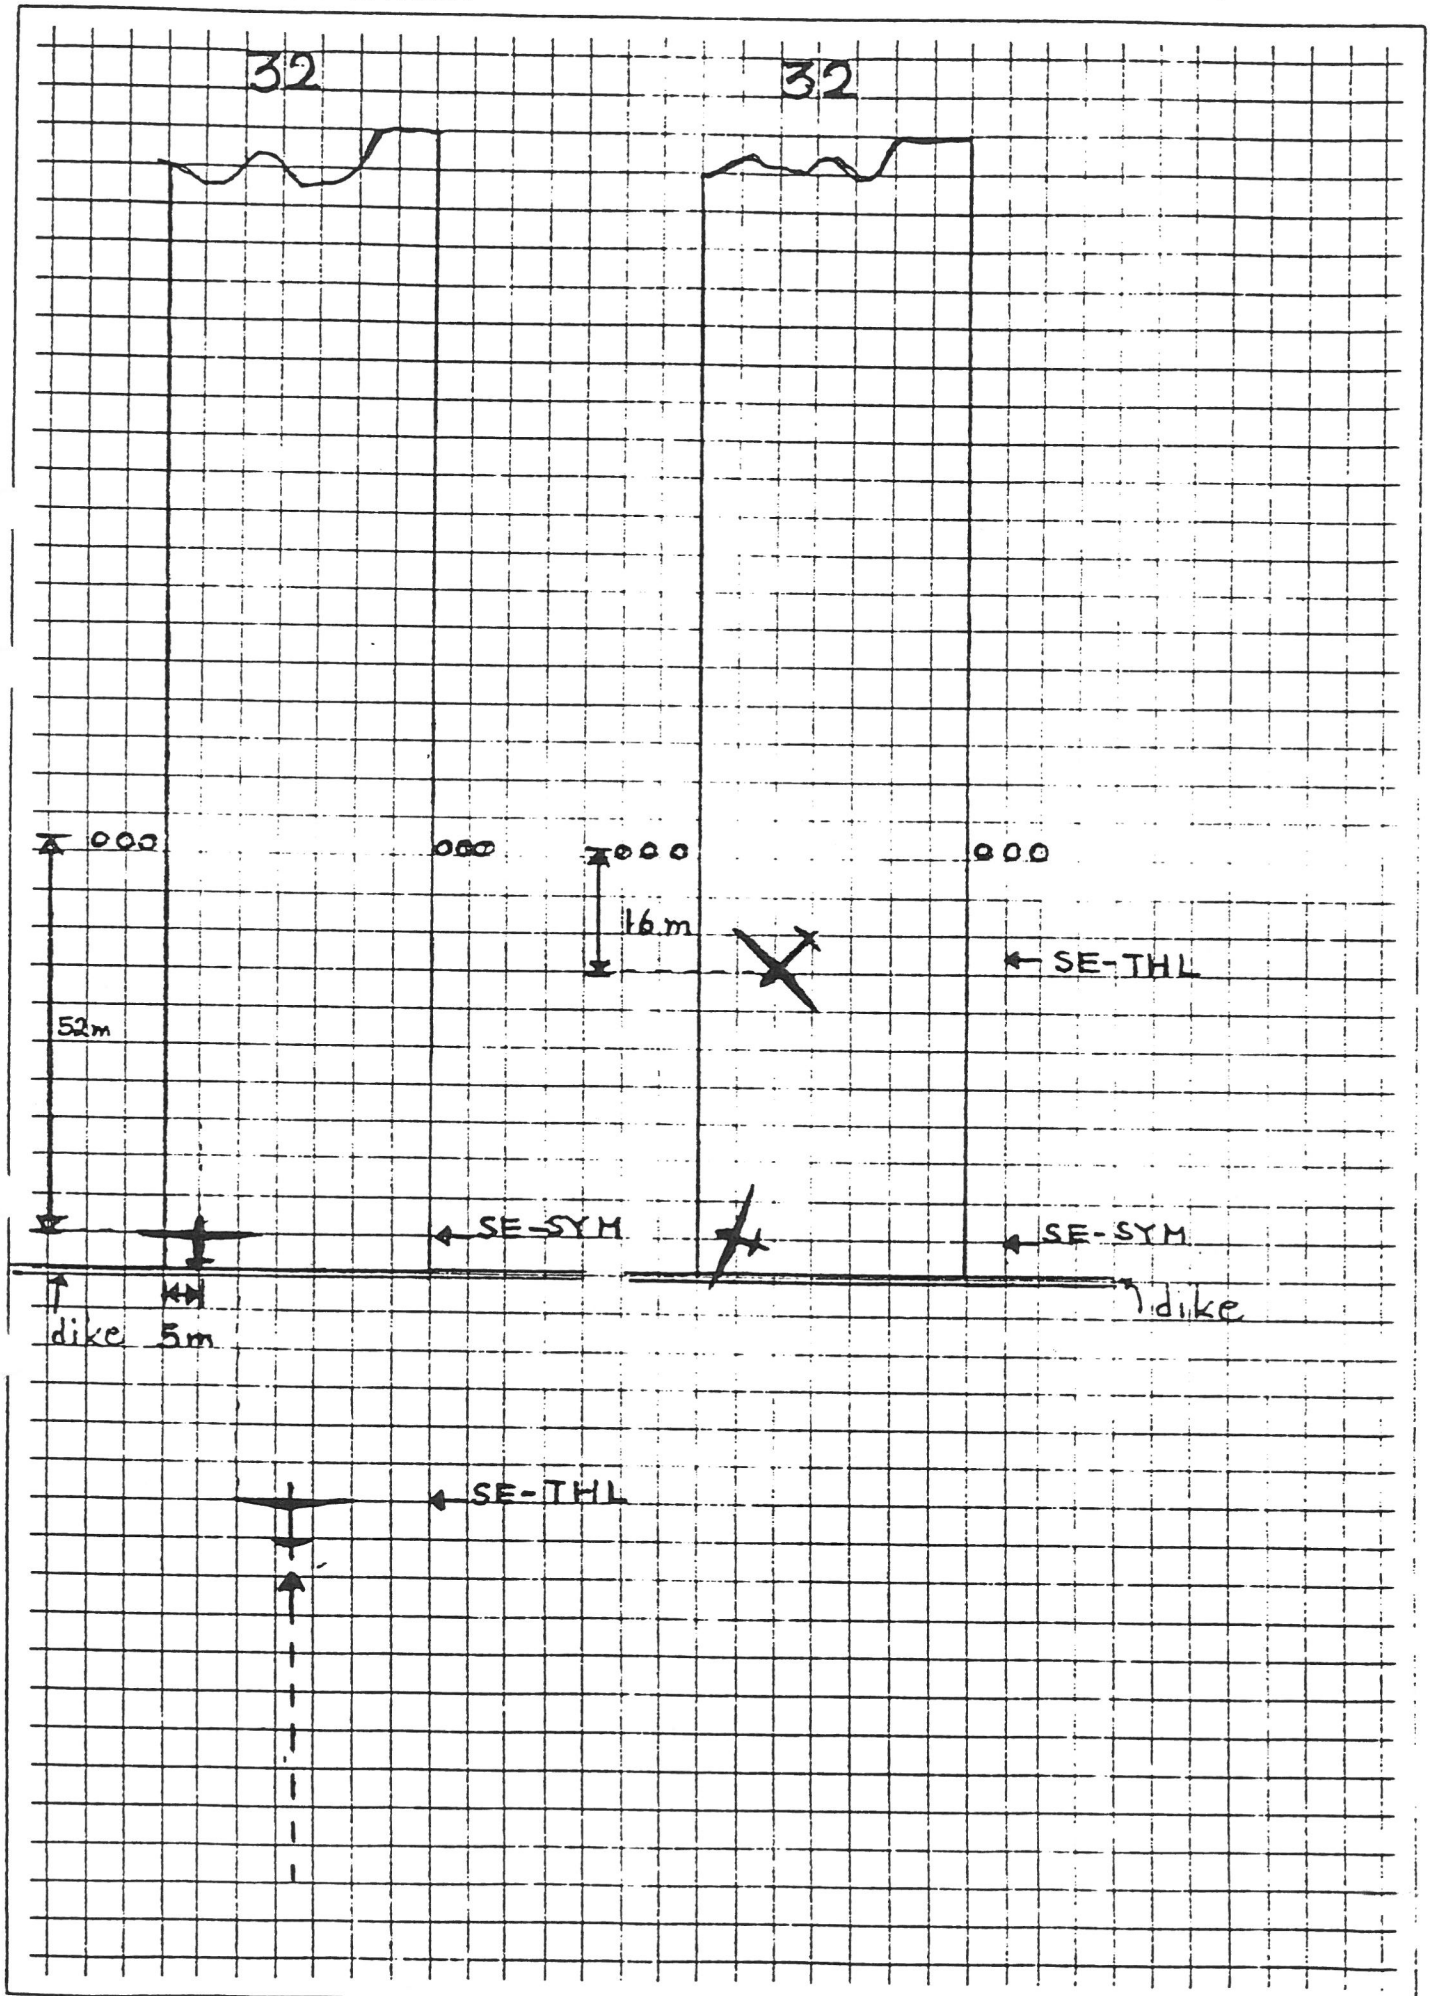
SKISS ÖVER HAVERIPLATSEN

Skiss över haveriplatsen med flygplanen inritade i lägen före och efter kollisionen, se bilaga 2.

Efter haveriet stannade flygplanet i normalläge.
 Skador: Vänster vinge: Bakkanten avbruten på flera ställen, framkanten vid vingpetsen intryckt till balken, dukskador. Kroppen: Bakkroppen svagt vriden åt höger.

Skador: Höger vingpetssskada vid infästningen.

Roslagens flygklubb hade nyligen flyttat sin verksamhet till flygfältet i Lundås. För bana 32 fanns en uppställningsplats för flygplan till höger om banan. Det fanns således möjlighet att parkera SE-SYM vid sidan av banan. Piloten som flugit SYM hade lämnat flygplanet och ej dragit undan flygplanet till parkeringsytan.
