Statens haverikommission
Swedish Accident Investigation Board

Rapport RL 2009:22

**Olycka med flygplanet OY-FEY
i Särslöv Staffanstorp, Skåne län,
den 17 maj 2008**

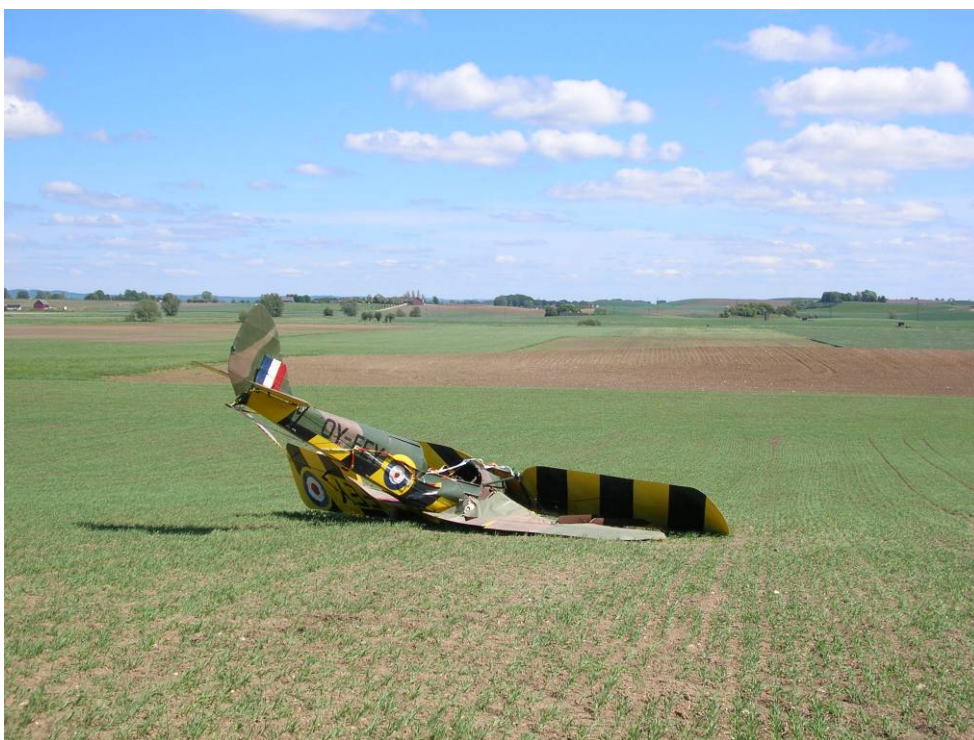
Bild 1: Flygplanet efter nedslaget

Personal från SHK anlände till platsen påföljande dag, varvid en teknisk undersökning av flygplanet påbörjades. Flygplanets attityd vid nedslaget har varit så brant att det stannat direkt utan att förflytta sig märkbart efter kontakten med marken. Av spåren i marken att döma har landningsställets huvudhjul träffat marken ungefär samtidigt som nospartiet, vilket innebär att vinkeln vid islaget var ca. 35° nos ned. Landningsstället böjdes bakåt och lossnade från sin

infästning i den högra främre stötan (radius strut) utan att lossna från huvudinfästningarna i flygkroppen. Dessa utgör samtidigt främre infästningarna för det nedre vingparet. Det övre vingparet med bensintank lossnade vid nerslaget och bensintanken förflyttades framåt, över motorinstallationen. Bensinen som läckte ut kom då troligtvis att i huvudsak strömma framför motorns hetare delar. Motorn, en fyrcylindrig radmotor med cylindrarna placerade nedåt, har träffat marken med den främre cylindern först. Denna har deformerats samtidigt som motorfästet gett vika så att motorn tryckts ca 20 cm bakåt, in i den främre sittbrunnen. Landställets och motorns deformation har sannolikt tagit upp en del av kraften i nedslaget och båda sittbrunnarna var efter nedslaget relativt intakta bortsett från att bakre instrumentbräda och överbyggnad mellan främre och bakre sittbrunn var deformerad och pressad framåt, förmodligen av förarens huvud. I främre sittbrunnen var utrymmet bakom brandskottet något deformerat genom att motorn trängt in en bit i denna. Tydliga islagmärken från båda vingparen fanns i marken, men det är inte troligt att flygplanet gått ner med så brant vinkel. Det övre vingparet har sannolikt gått i marken tillsammans med bensintanken sedan denna lossnat vid infästningen till flygkroppen. Att vingarna var relativt hela och utan stora skador på vingframkanter och vingspetsar ger ett intryck av att flygplanet har träffat marken någorlunda rätt på vingarna och utan märkbar rotation i gir- eller rollplanet.

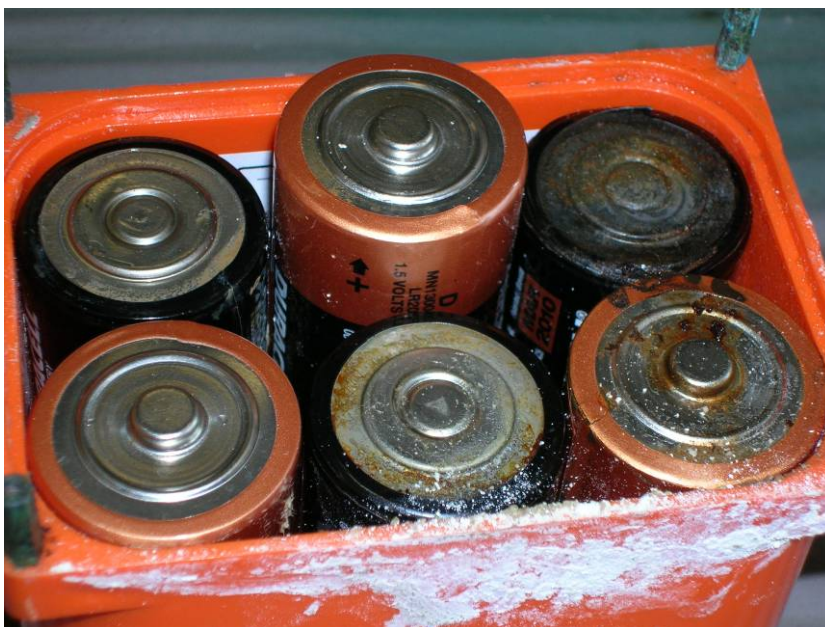
Flygplanet var försett med en nödsändare av typen Ameriking AK-450. Någon signal från denna har inte mottagits. Flygplanet är registrerat i Danmark och vid tillfället förelåg inte något krav på att nödsändare skulle vara installerad. Undersökning av nödsändaren har visat att den förmodligen inte var funktionsduglig vid tillfället beroende på urladdning av samtliga batterier. Nödsändaren med de aktuella batterierna var monterad den 25 maj 2004 och batterierna var märkta med hållbarhetsdatum som längst till mars 2010. Nödsändarens manual medger att batteribyte kan ske senast vid batteriernas utgångsdatum, men rekommenderar att de byts tidigare. Fyra av de sex batterierna var korroderade och ett av dem hade spruckit av en invändig tryckökning. Batterihållaren innehöll elektrolytrestor från batterierna. Undersökningen visar också att det är möjligt att montera batterihållarens lock 180 grader fel, vilket innebär att fyra batterier kommer att kortslutas parvis. De skadade batteriernas utseende tyder på att de varit upphettade inifrån som t.ex. vid en kortslutning. Hur batterihållarens lock varit monterat har inte gått att fastställa. Vid strömsättning av nödsändaren fungerade den i läge ON och G- strömställarens funktion var normal. Däremot var tonsändaren defekt och sände en konstant ton i stället för ett tonsvep.

Bild 2: Nödsändarens batterihållare
