Statens haverikommission
Swedish Accident Investigation Board

Rapport RJ 2010:01

***Brand i spårriktare SPR 3208B,
på sträckan Bäckefors - Ed, O län,
den 20 juli 2007***

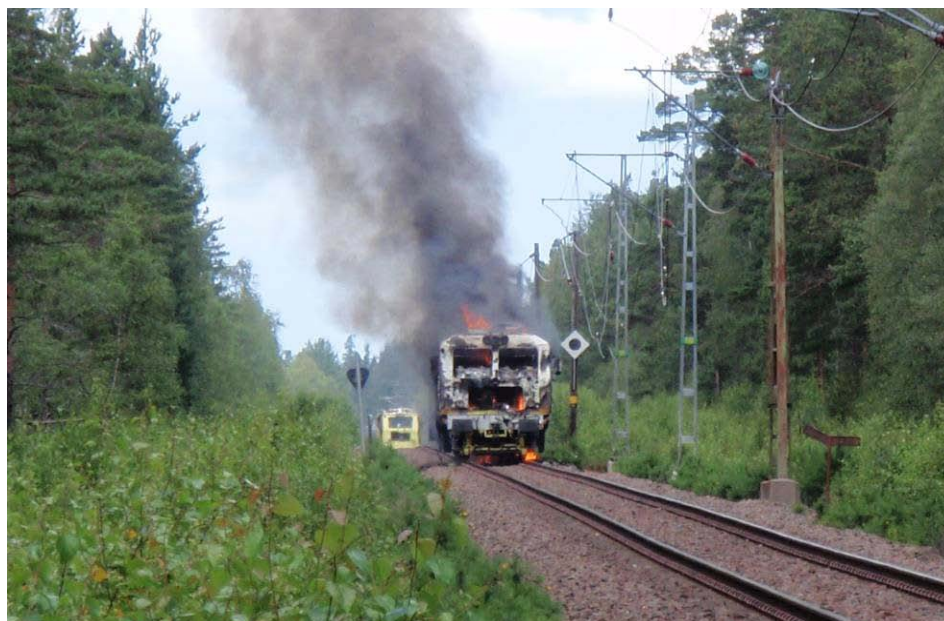
Fig. 3 Brinnande spårriktningsmaskin SPR 3208B.

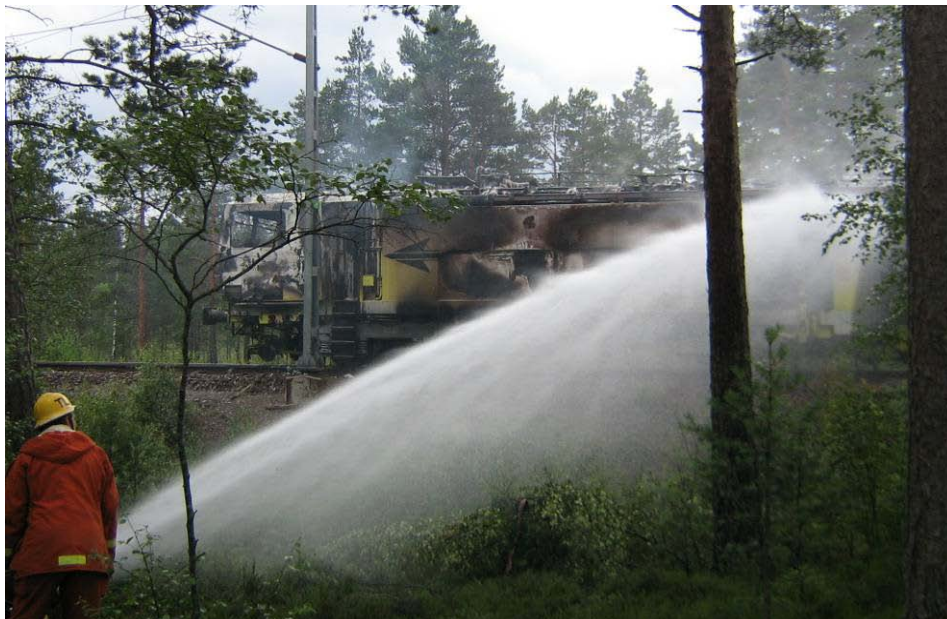
Fig. 4 Vattenbegjutning av SPR 3208B med vattenkanon.

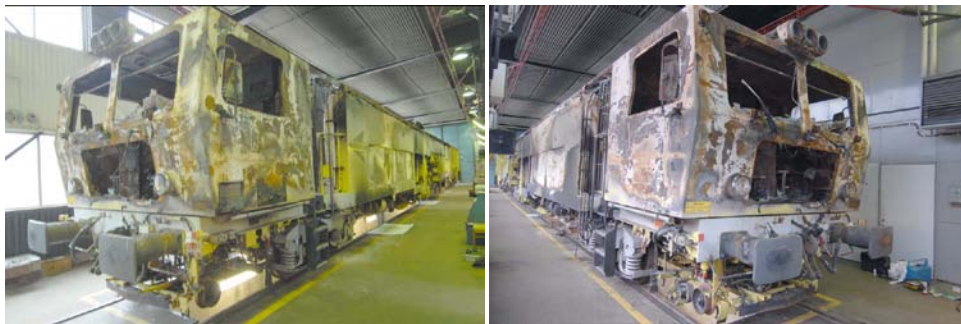
Den utvändiga undersökningen visade att avbränningen av karossen på utsidan var mest uttalad på de ytor som gränsar till motorutrymmet. Värmeöverkan har varit mer omfattande på den högra sidan.

Fig. 5a-b Värmeöverkan från branden sett från sidorna av arbetsmaskinen.

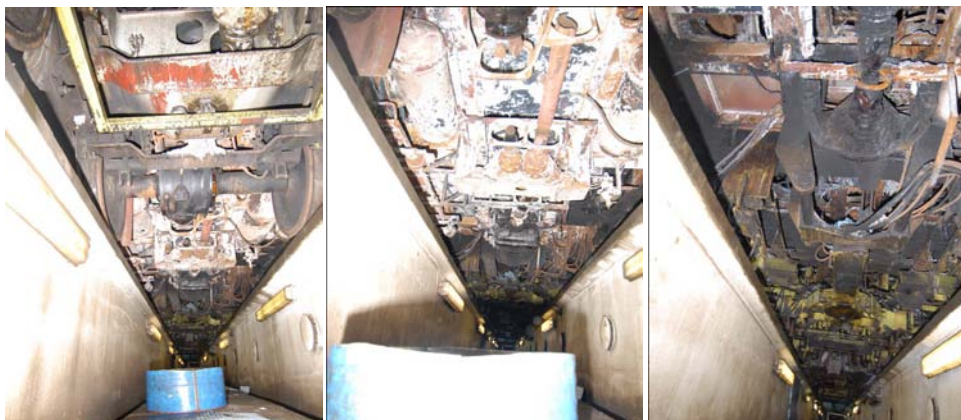
I maskinens lågt liggande detaljer iaktogs den mest omfattande förstörelsen av branden. Vid kringutrustningen under motorutrymmet och under det utrymme där merparten av hydrauliken finns synliga bevis på att branden var kraftig.

Fig. 6a-c Underredet på arbetsmaskinen sett underifrån smörjgrop.

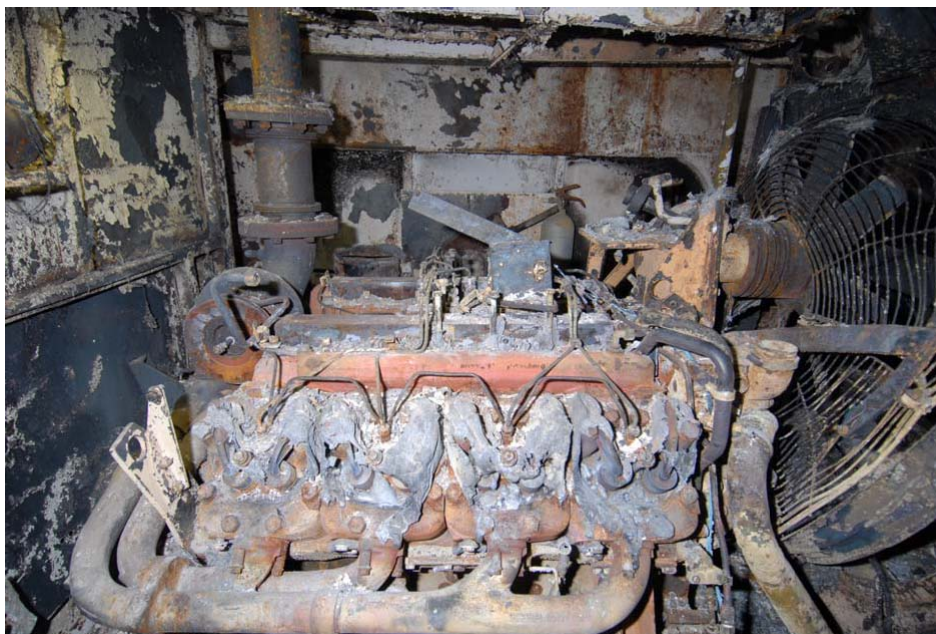
Fig 7. Motorn vid undersökningen.

Brandbilden i motorutrymmet påvisade en avbränning och nedsmältningen av vitmetall som var likformig i hela utrymmet. Det gick inte att identifiera några spår efter ett primärbrandområde.

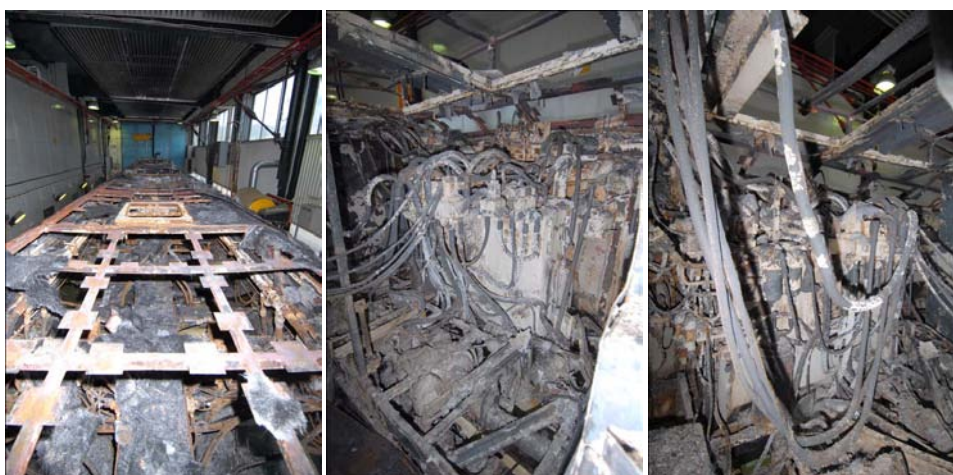
Merparten av maskinens hydrauliksystem var placerat i ett särskilt utrymme bakom motormontaget under ett glasfiberarmerat tak, fig. 8a-c. De kvarvarande delarna i systemet som rester efter anslutningar/ventilhus, filter och stålarmade tryckslangar var svårt sargade p.g.a. branden.

Fig. 8a-c Arbetsmaskinens hydrauliksystem under det glasfiberarmerade taket.

Skadorna på kvarvarande delar av systemet bedöms ha uppstått vid den behandling som vraket fick efter branden.

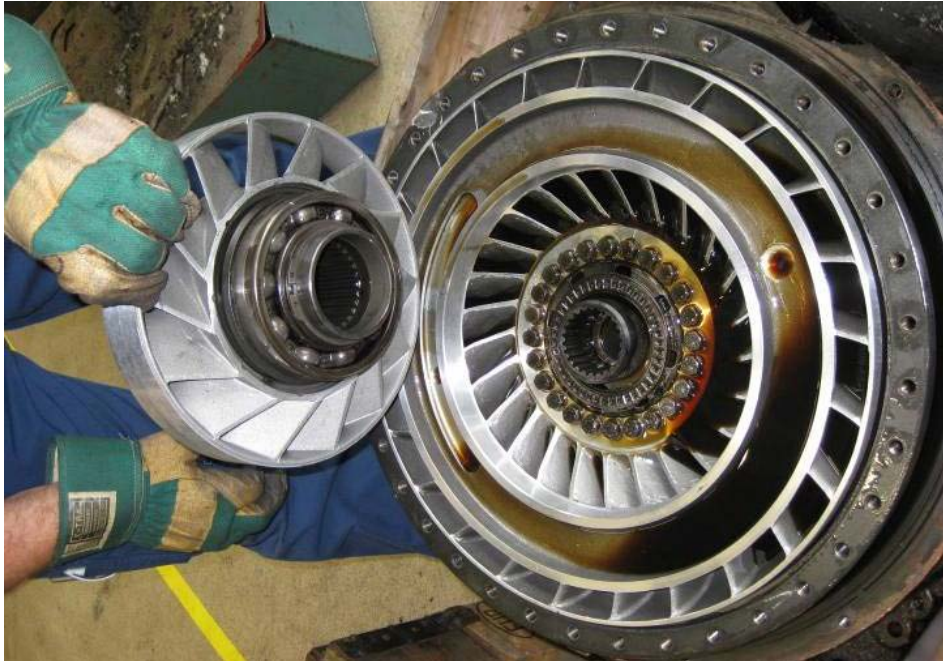
Fig. 10 Växellådans konverter demonterad utan uppvisade smältor eller skador.

Växellådan hade skador på utsidan och visade tecken på att ha utsatts för hög värmeutveckling. P.g.a. brandskadorna kunde växellådorna inte kopplas upp i en provbänk för provkörning. Växellådan demonterades och samtliga detaljer undersöktes. Även oljetryckrör undersöktes.

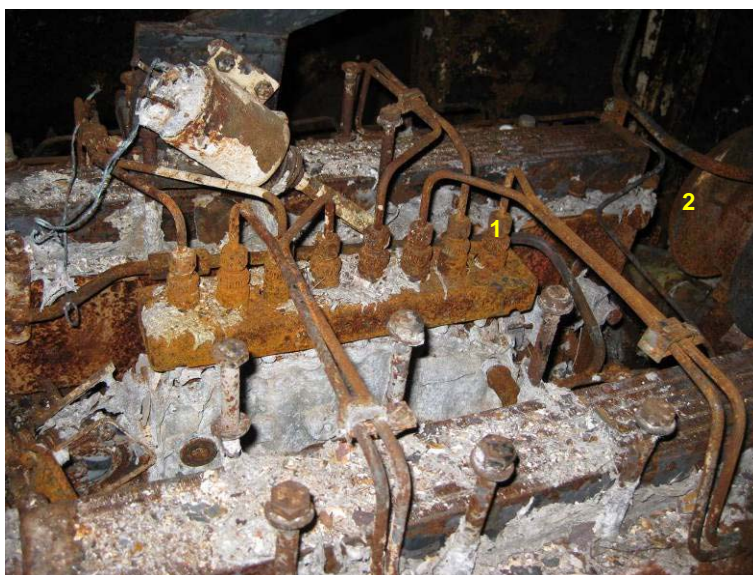
Fig. 12 Motorn på SPR 3208B. Insprutningspumpen sitter mitt på motorn, en av muttrarna (1) som håller spridarröret på plats satt löst. Turbokompressorn sitter till höger i bild (2) några centimeter från insprutningspumpen.

Vid kontroll kunde det konstateras att en av muttrarna satt löst på spridarröret som förbinder spridarpumpen och den sista cylindern, cylinder nr 8, på motorns vänstra sida. Muttern lossnade enkelt vid litet moment med använt verktyg. Övriga muttrar gick inte att lossa annat än vid större ansträngning.

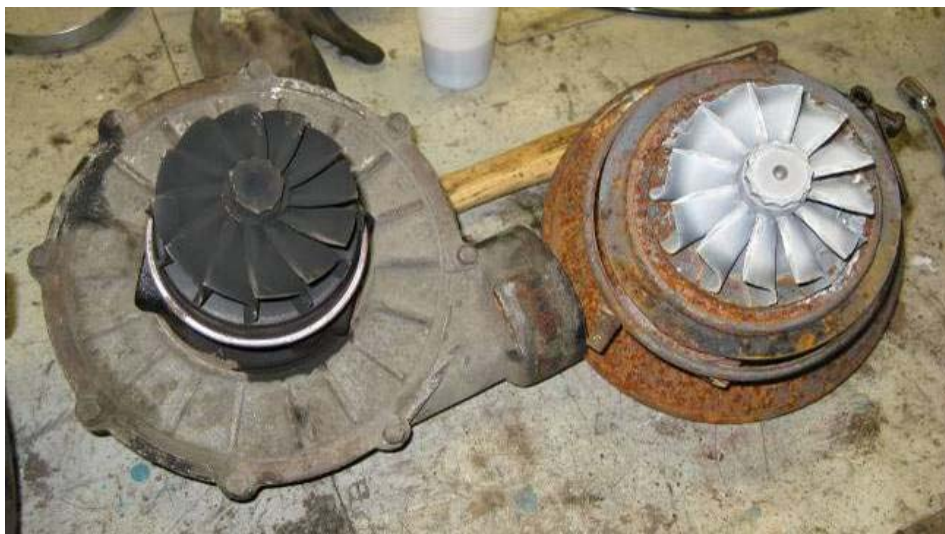
Fig. 13 Bild på turboaggregat. Det vänstra aggregatet kommer från en motor som inte varit utsatt för brand. Man ser att huset som är av aluminium finns kvar samt att vingarna är sotiga från motors avgaser.

Turbokompressorn demonterades från motorn och visade vid undersökning inga tecken på att ha skurit. Vid kontroll av "vingarna" på turbokompressorn för avgasdelen finns det märken som kan tyda på att den gått emot höljet. Inget tidigare fel kunde hittas på turbokompressorn.

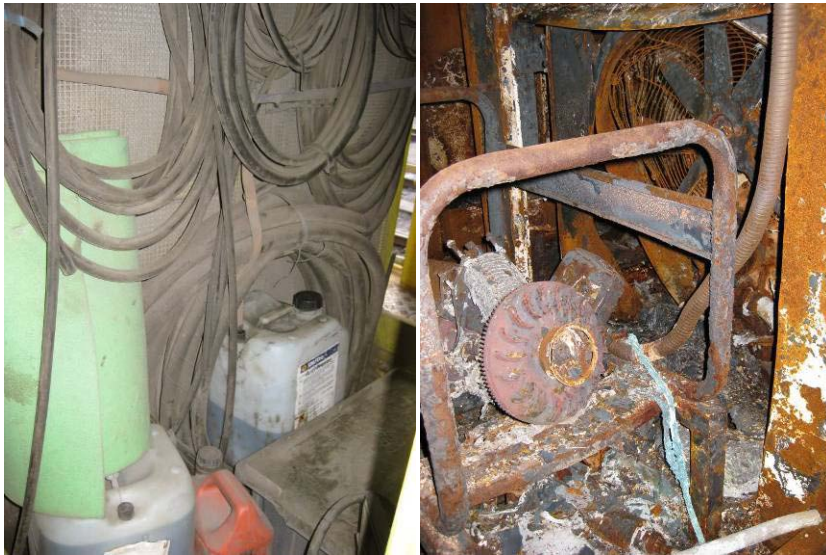
Det finns en lufttrumma intill motorutrymmet som leder luften från taket in till motorutrymmet. Lufttrumman användes på denna maskin som lagerutrymme. I lufttrumman fanns ett el-aggregat som var eftermonterat. El-aggregatet har ett eget avgasrör som mynnar ut i luftintaget. Det förvarades även oljor och vissa reservdelar i utrymmet. Det finns luckor så man kommer åt lufttrumman från maskinrummet.

Fig. 15 Luftrumma i maskinen vid fullskaleprov samt från maskinen som brann

Vid uppmätning av ventilationen i motorutrymmet i syfte att se om den var tillräcklig, utfördes mätningar vid fullskaleprovet med samma förutsättning som då branden bröt ut. Vid uppmätningen kunde inte några avvikelser av temperaturer påvisas. Vid undersökningen användes lufttrumman för kyl luften till kylaren och motorventilationen som förvaringsutrymme. Förutom att det fanns ett fast monterat el-aggregat användes även utrymmet som förvaringsutrymme för glykol och oljor, vilket också bekräftas av Banverkets personal. Att förvara föremål i ett ventilationsutrymme kan orsaka att föremålen minskar luftmängden för kylning av motorn varvid den går för varm. Brännbara vätskor kan också läcka ut varvid gaser kommer in i motorutrymmet och antänds av motorns varma delar som grenrör och turbokompressor. Ventilationsutrymmet har inte funktionen som lagerutrymme och kylningen av motorutrymmet fungerar då inte som avsett.
