Statens haverikommission
Swedish Accident Investigation Board

Rapport RJ 2009:08

Tillbud till kollision mellan vagnuttagning för transport och tåg 10093 på Torneträsk station, Norrbottens län, den 29 juli 2008

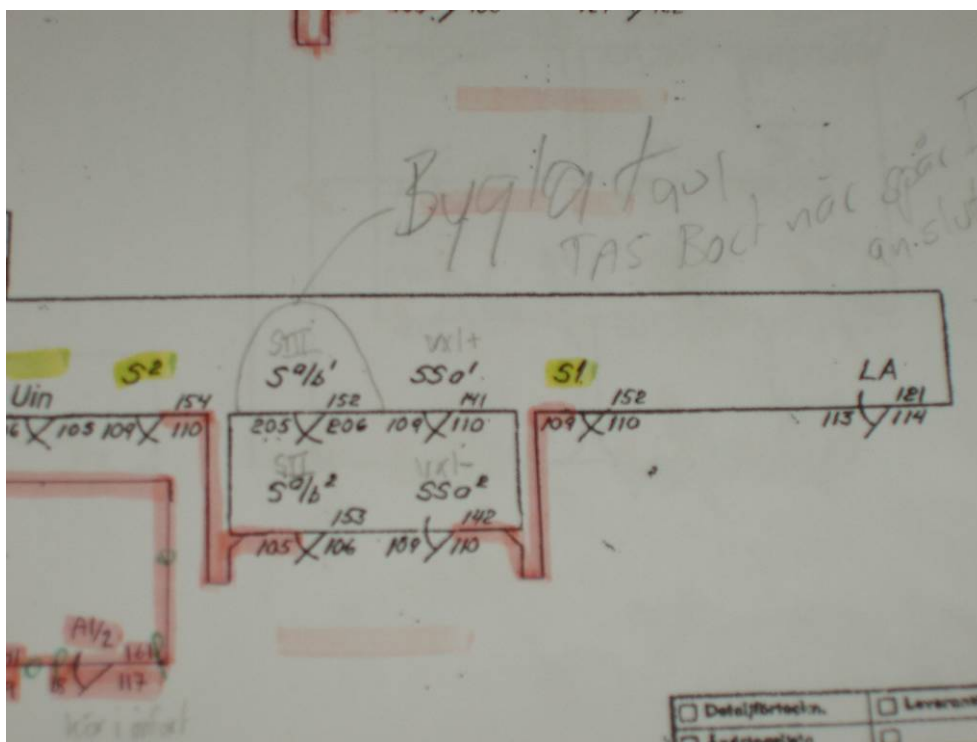
Fig. 7 Detaljer för signalanläggningen i Torneträsk.

Fig. 7 visar ett utdrag ur en av besiktningsritningarna för det pågående arbetet i Torneträsk. På ritningen finns en del av kretsen för det signalrelä som hör till signal 219, motsvarigheten till kretsen för signalrelä A på bild 2. Kontakt 205-206 på relä Sa/b¹ kopplades av misstag över, "byglades", vilket framgår av ritningen. Fig. 8 är ett foto från signalanläggningen som visar kopplingsplinten för relä Sa/b¹ och den gula kopplingstråd som användes för överkopplingen.

När tillbudet inträffade stod tåg 10093 inne på stationen på spårledning Sa/b¹. Relä Sa/b¹ var därmed strömlöst och kontakten bröt kretsen. Normalt skulle därför signal 219 ha hindrats från att visa "kör", men p.g.a. överkopplingen aktiverades signalreläet ändå och signalen kunde därför ändå visa "kör".

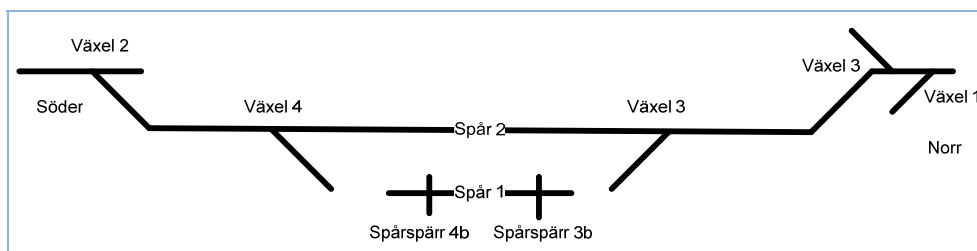
Fig. 12 Torneträsk station vid tiden för händelsen.

Vid tiden för händelsen pågick en ombyggnad av bangården. Denna skulle förlängas och antalet tågspår minskas från tre till två. Vid tillfället för händelsen fanns bara ett trafikerbart spår, spår 2, genom stationen.
