Statens haverikommission
Swedish Accident Investigation Board

Rapport RL 2009:18

**Tillbud med flygplanet LN-RPA
på Luleå/Kallax flygplats, BD län,
den 27 februari 2007**

Dnr L-02/07

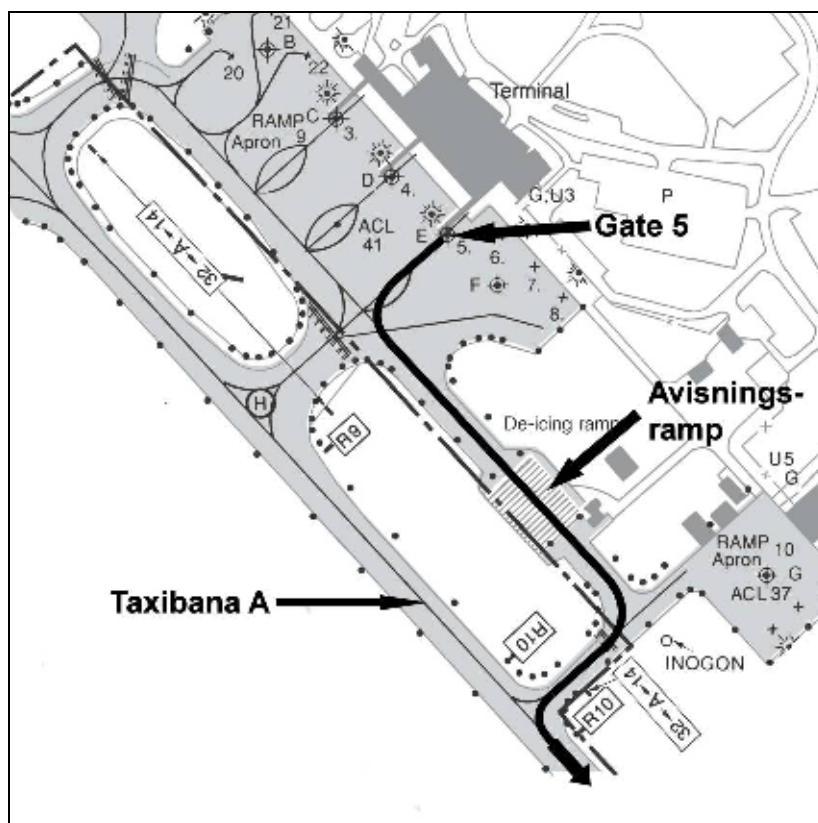
Figur 1. Civila rampområdet på Kallax samt SK001:s faktiska taxningsväg

Flygplanet påbörjade därefter kl. 06:15:49 taxningen från avisningsplattformen. Figur 1 illustrerar den väg flygplanet taxade.

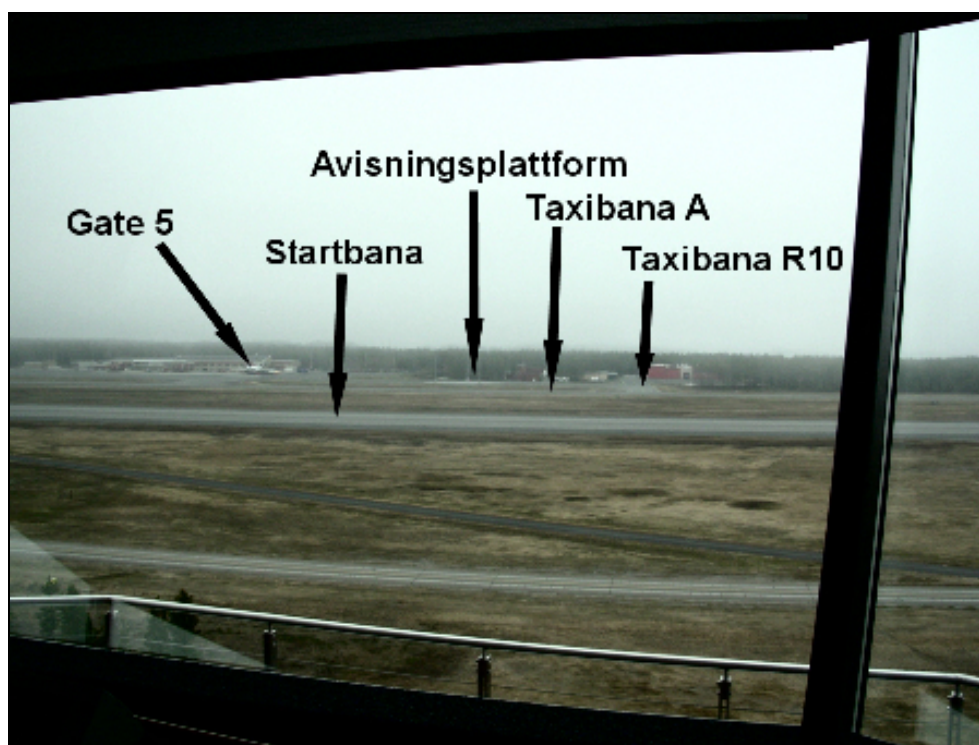
Enligt FL försämrades sikten påtagligt under tidsperioden kl. 06:00 till kl. 06:20. Sikten blev så dålig att FL inte kunde se taxibana A eller start och landningsbanan. (Figur 2 visar vyn från tornet i klart väder.)

Figur 2. Vy från tornet Kallax i klart väder

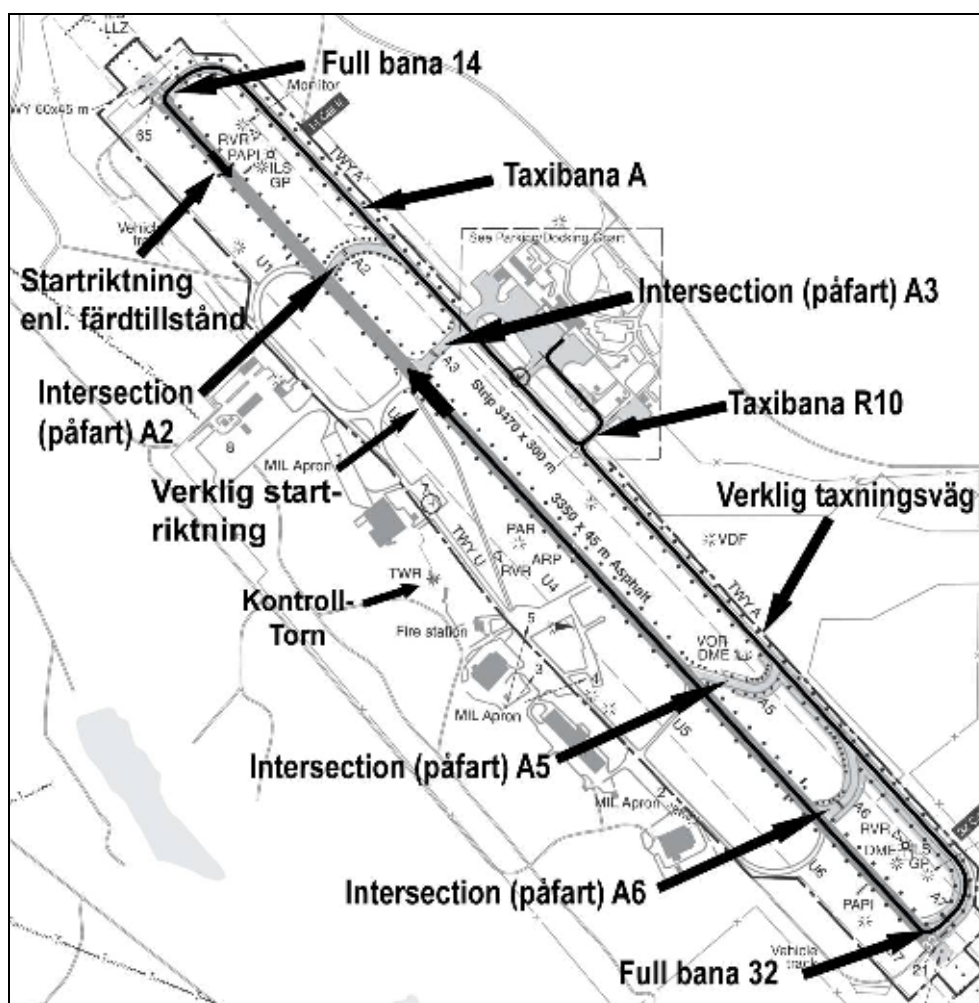
Figur 3. AIP beskrivning av bansystemet samt illustration av startriktningen

Figur 3 visar en översikt över bansystemet samt vilken väg SK001 faktiskt taxade och vilken väg de hade tillstånd att taxa.

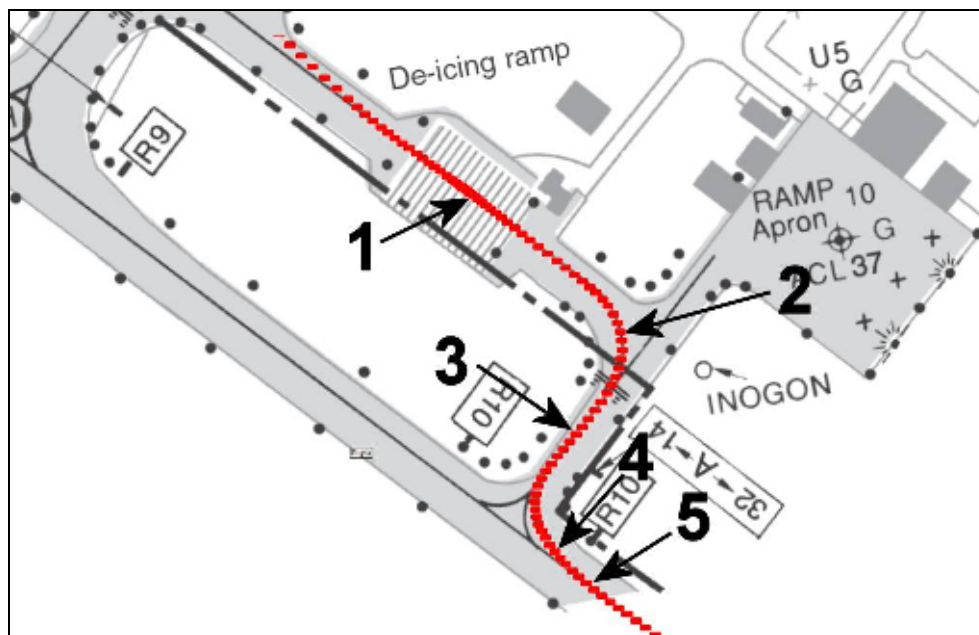
Figur 4 nedan illustrerar med små fyrkanter ett segment av flygplanets taxningsväg enligt data från flygplanets färdskrivare (QAR⁸), där varje fyrkant motsvarar en sekund. Befälhavaren taxade flygplanet och biträdande föraren skötte radiokommunikationen. Siffrorna 1-5 motsvarar punkter i tabellen med radiotrafik. Det framgår att biträdande föraren hade omfattande radiokommunikation med FL under den tidsperiod då befälhavaren taxade på R10 samt svängde vänster ut på taxibana A.

Figur 4. Taxningsväg enl QAR, samt positioner för kommunikation

Siffrorna i figuren ovan korresponderar till viss utvald radiokommunikation enligt tabellen nedan. Pilspetsarna markerar när sändningen påbörjades.

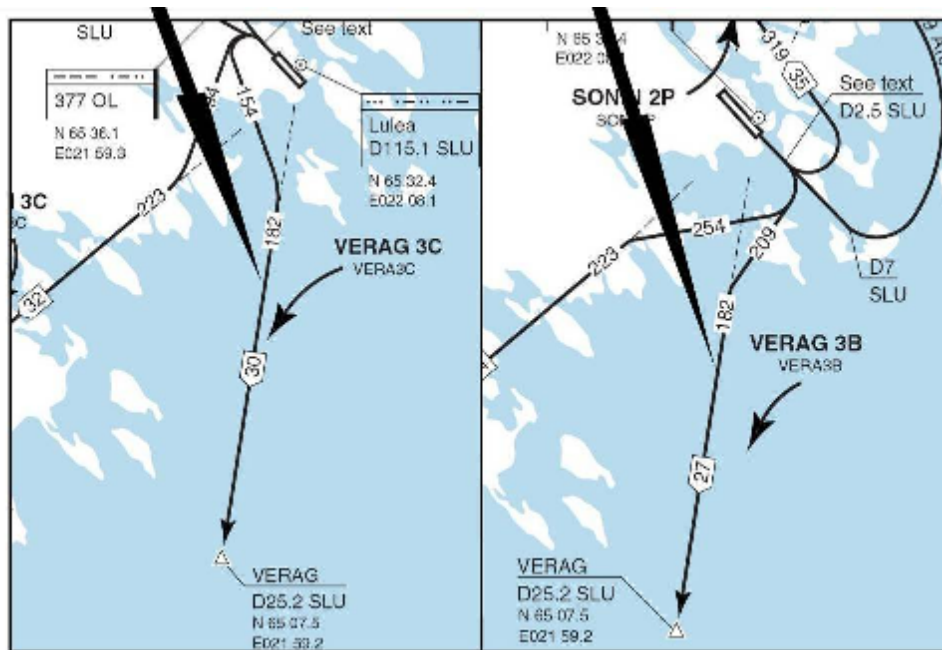
Figur 5 visar på den vänstra delen den väg på vilken utflygningen skedde samt på högra delen den väg som klareringen avsåg.

Figur 5. Utflygningsvägar (SID) söderut vid start bana 32 (till vänster), respektive start bana 14 (till höger).

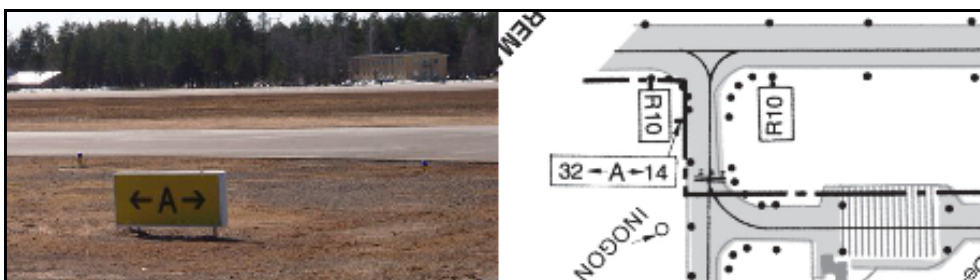
Figur 6 nedan visar till vänster hur den skylt såg ut som står vid taxibana R10, på vänster sida, strax innan man taxar ut på taxibana A. SK001 passerade denna skylt strax efter att avisningen var klar, och ungefär samtidigt som bi-trädande föraren mottog färdtillståndet till Arlanda. Skissen till höger är från AIP.

Figur 6. Skyltning vid taxibana R10

Beskrivningen av skylten i AIP överensstämmer inte med skyltens verkliga utformning.

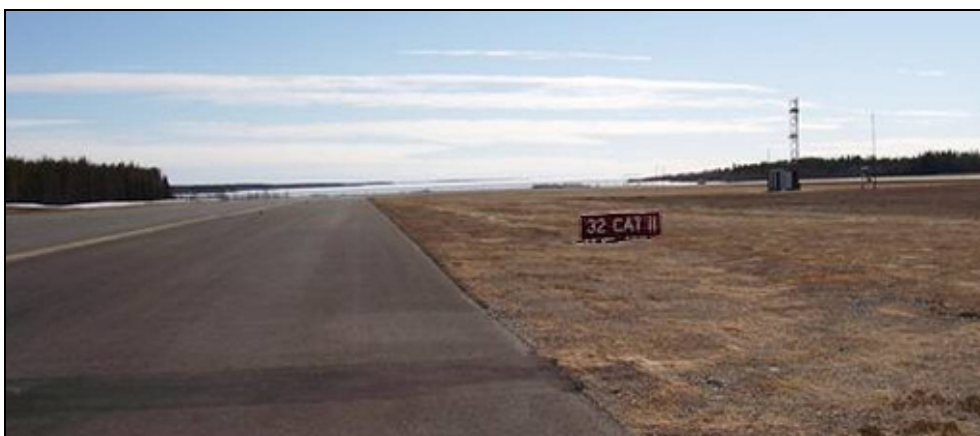
Figur 7 nedan visar den skylt som är placerad vid taxibana A nära intersection A7 (full banlängd på bana 32). När CATII¹⁷ är i användning utgör detta "holding position" bana 32.

Figur 7. Holding position bana 32 CATII

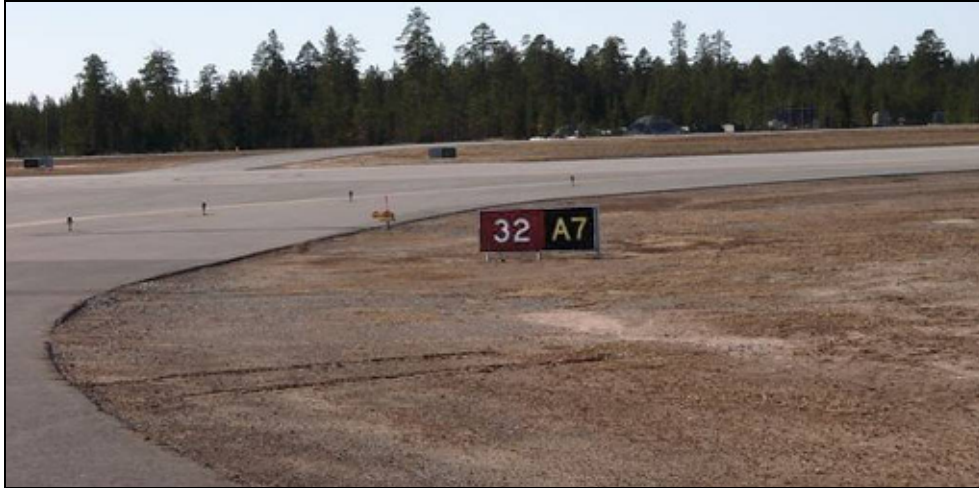
Figur 8 nedan visar skyltningen strax innan man kör ut på bana 32, full bana.

Figur 8. Skylt vid full bana 32
