Statens haverikommission
Swedish Accident Investigation Board

Rapport RJ 2008:04

***Tillbud till kollision med otillåten rörelse på
sträckan Alby – Ångebyn, Y län,
den 16 januari 2008.***

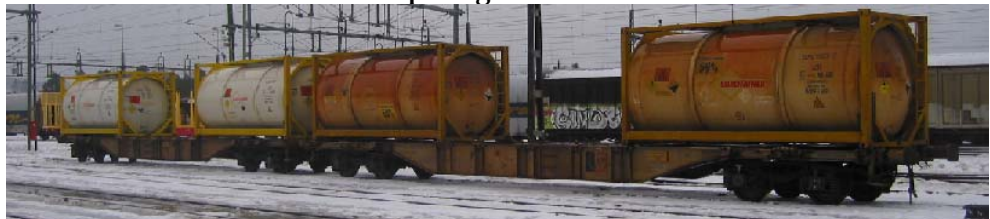
Vagnarna var försedda med varningsetiketter för farligt gods, väteperoxid (58/2014), men var inte lastade. De var dock inte rengjorda vilket medförde att etiketterna måste sitta kvar på vagnarna.

Fig 2. Bild på vagnarna, tagen av Mats Fhanér, Banverket.

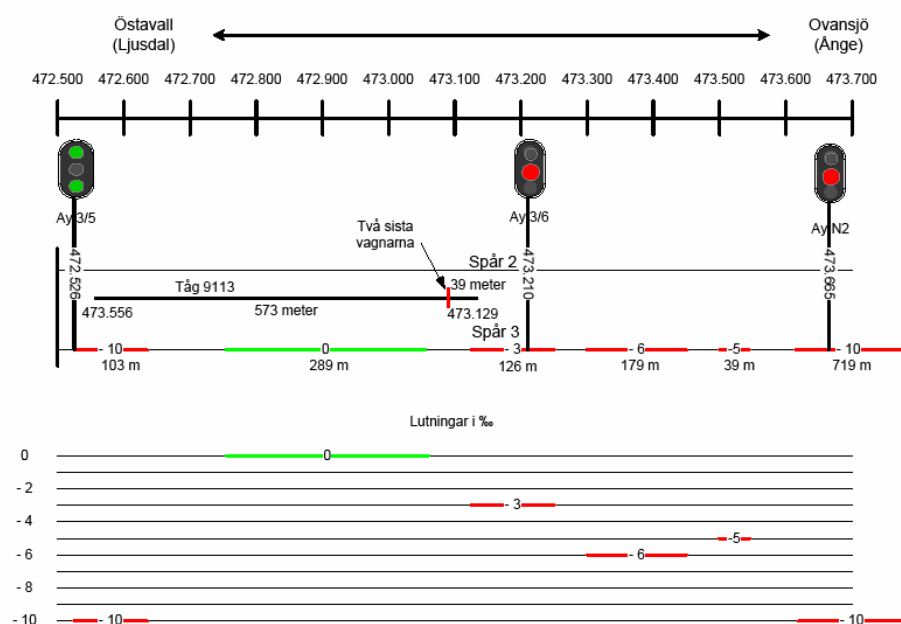
Platsen på spår 3 där de två vagnarna kopplades av lutar nedför med ca 3 ‰ i 126 meter med riktning mot Ovensjö. Därefter ökar nedförslutningen till 6 ‰ i 179 meter.

Fig 4. Visar var tåg 9113 stannade i Alby samt lutningsförhållanden för spår 3, angivna i promille.

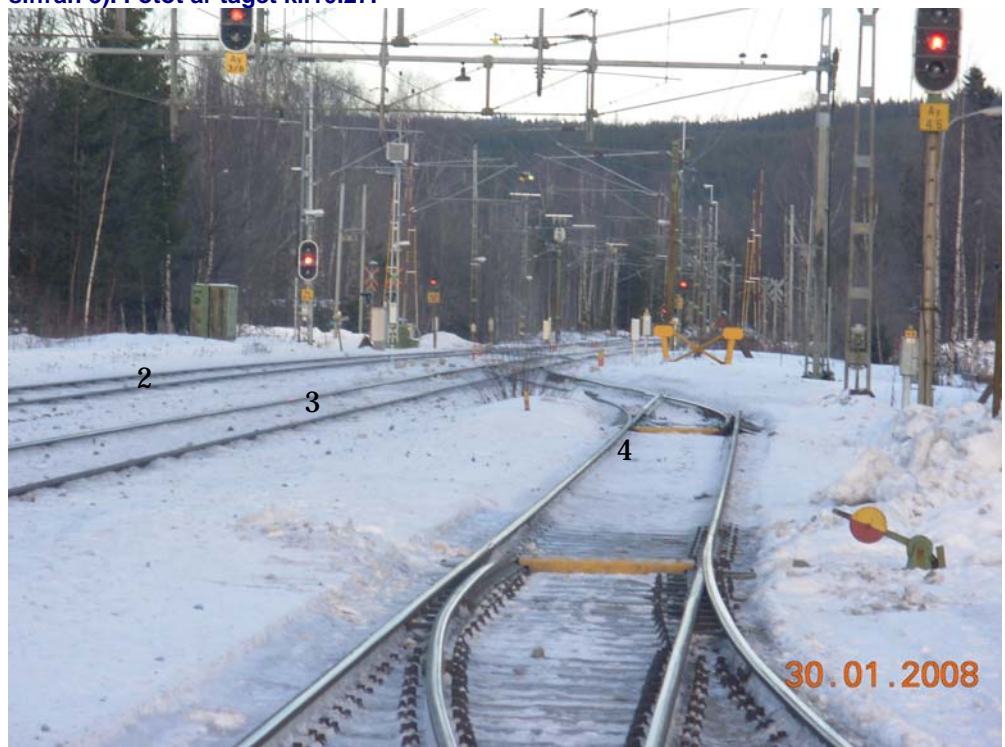
Fig 6. Fotot är taget i riktning mot Ovensjö. Spåren är spår 2 längst till vänster, därefter spår 3 och 4. Vagnarna bör ha kopplats av på spår 3 straxt till vänster om bildkanten. Fotot är taget kl. 10.27.

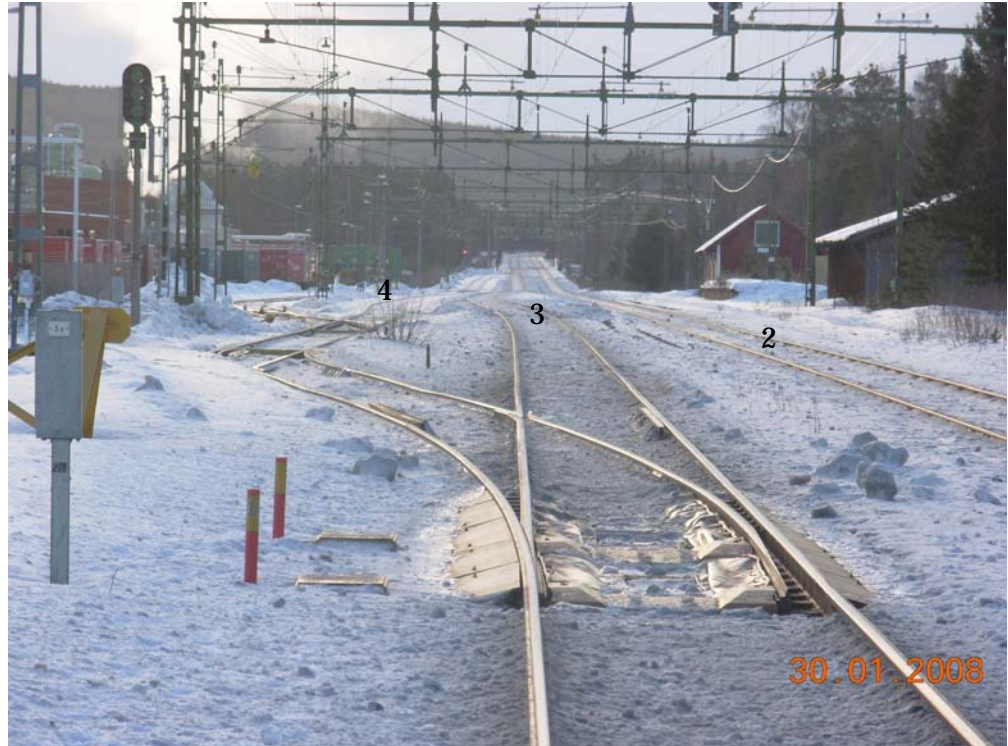
Fig 7. Fotot är taget i riktning mot Östavall. Spåren är spår 2 längst till höger, spår 3 är spåret rakt fram och spår 4 skyntar litet till vänster om spår 3. Fotot är taget ungefär där vagnarna bör ha kopplats av. Fotot är taget kl. 10.39.
