Statens haverikommission
Swedish Accident Investigation Board

Rapport RJ 2008:04

***Tillbud till kollision med otillåten rörelse på
sträckan Alby – Ångebyn, Y län,
den 16 januari 2008.***

Dnr J-02/08

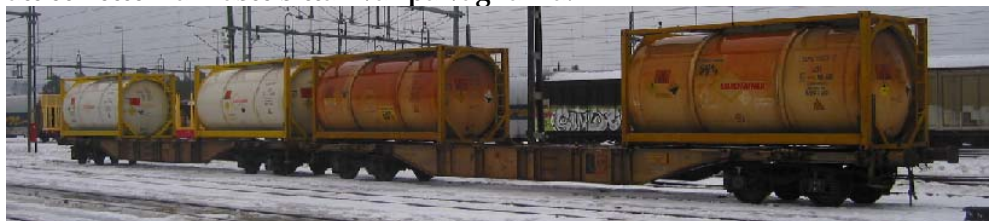
Vagnarna var försedda med varningsetiketter för farligt gods, väteperoxid (58/2014), men var inte lastade. De var dock inte rengjorda vilket medförde att etiketterna måste sitta kvar på vagnarna.

Fig 2. Bild på vagnarna, tagen av Mats Fhanér, Banverket.

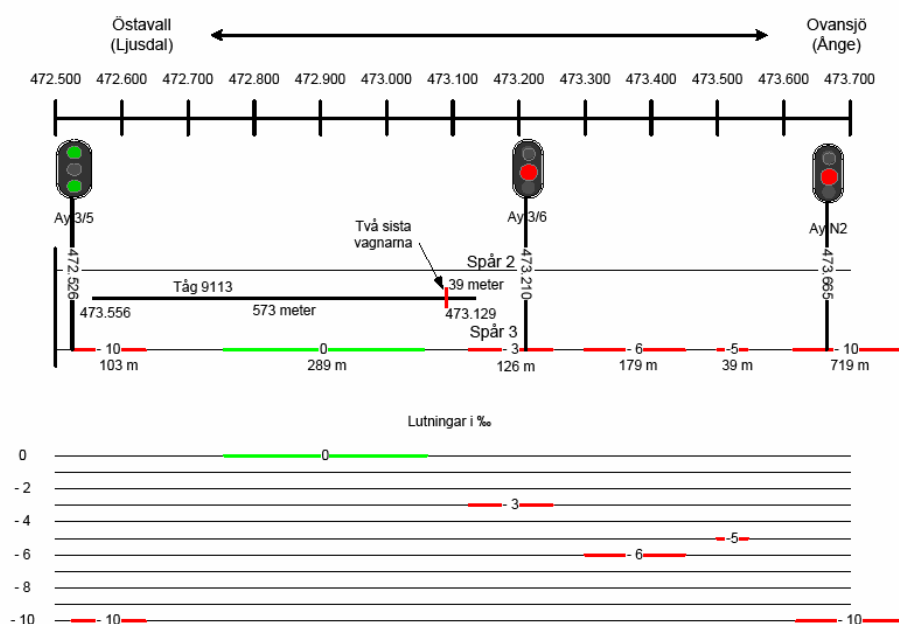
Fig 4. Visar var tåg 9113 stannade i Alby samt lutningsförhållanden för spår 3, angivna i promille.

Platsen på spår 3 där de två vagnarna kopplades av lutar nedför med ca 3 ‰ i 126 meter med riktning mot Ovansjö. Därefter ökar nedförslutningen till 6 ‰ i 179 meter.

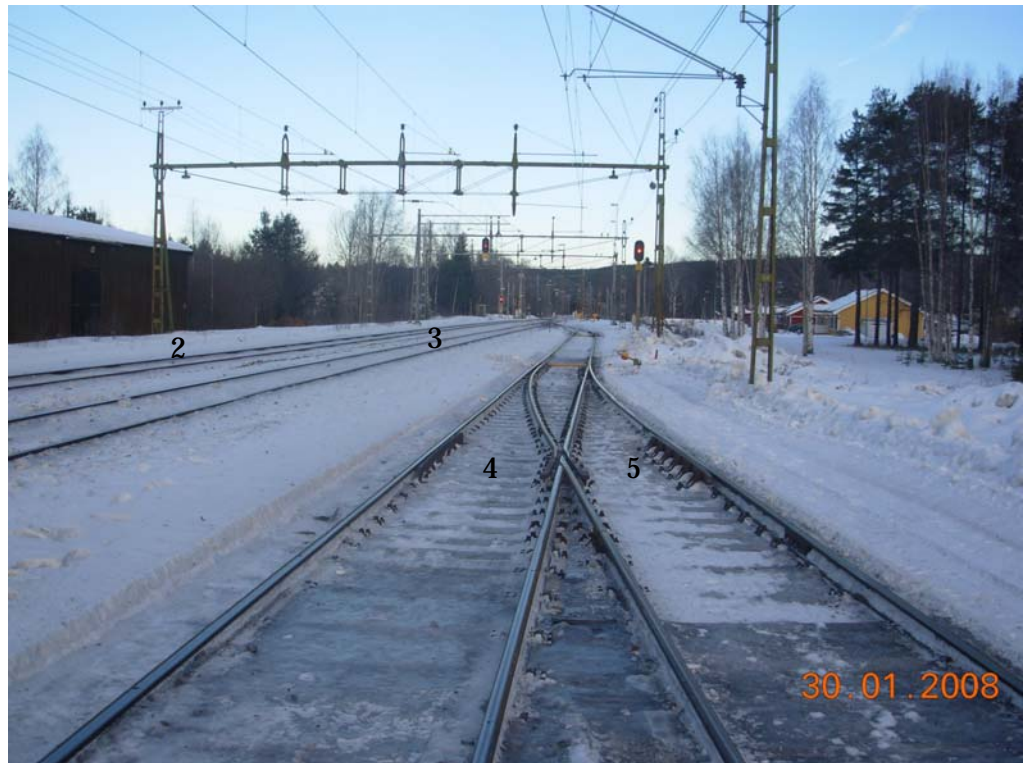
Fig 5. Fotot är taget i riktning mot Ovensjö. Spåren är spår 2 längst till vänster, därefter spår 3 och 4 med spår 5 längst till höger i bild. De sista vagnarna i tåg 9113, som kopplades av, bör ha stannat under den första kontaktledningsbryggan (vid siffran 3). Fotot är taget kl.10.27.

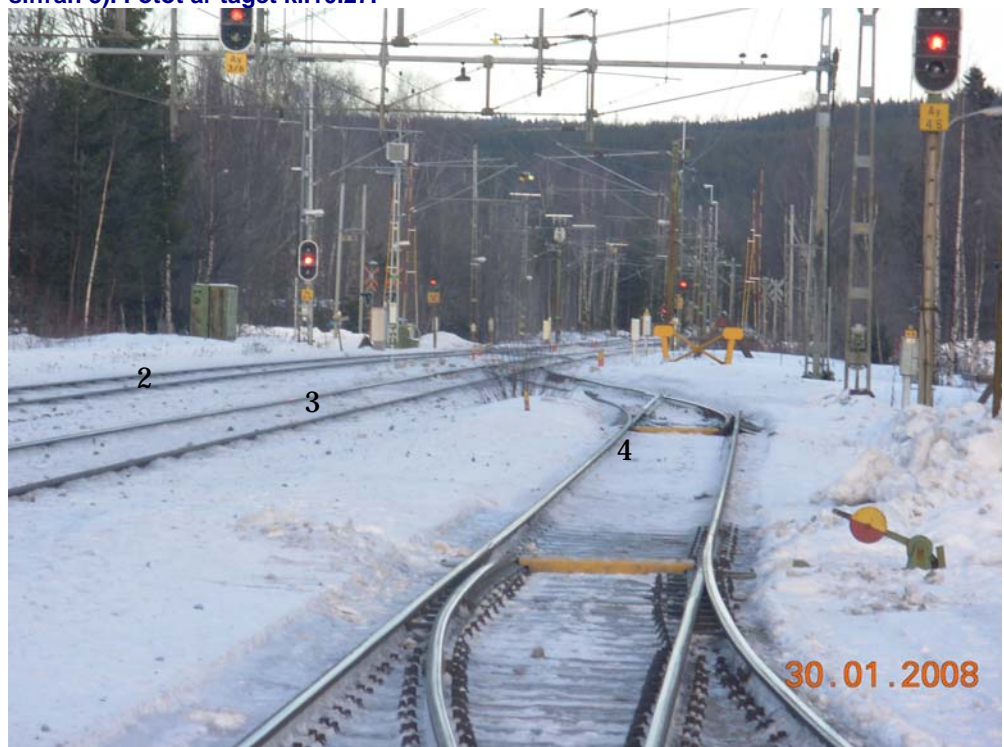
Fig 6. Fotot är taget i riktning mot Ovensjö. Spåren är spår 2 längst till vänster, därefter spår 3 och 4. Vagnarna bör ha kopplats av på spår 3 straxt till vänster om bildkanten. Fotot är taget kl. 10.27.

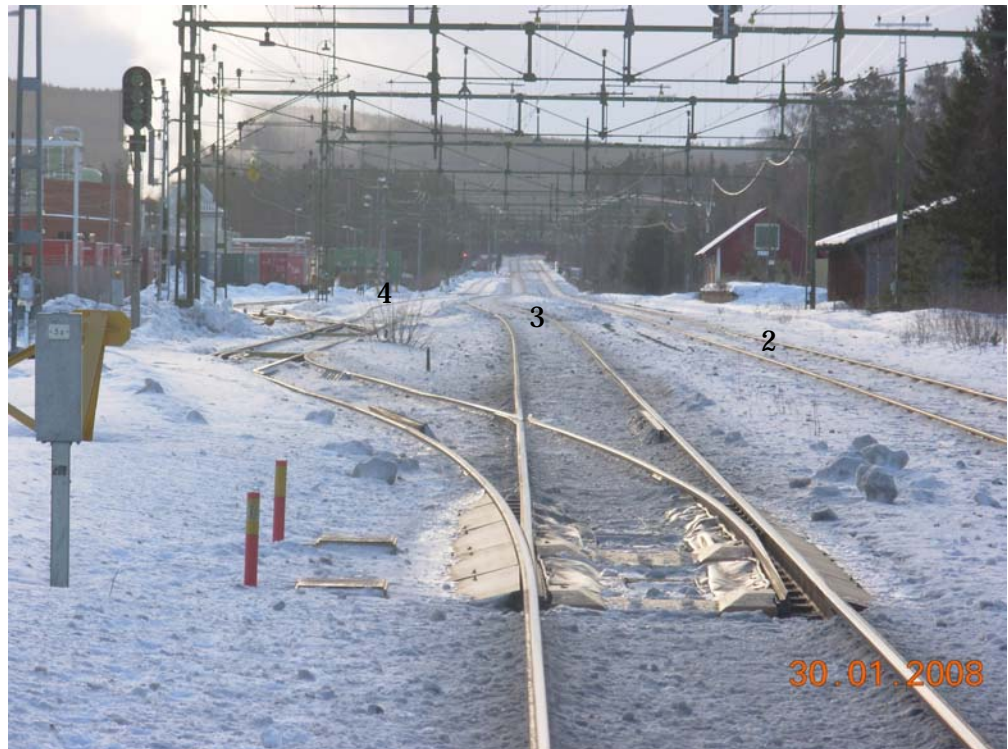
Fig 7. Fotot är taget i riktning mot Östavall. Spåren är spår 2 längst till höger, spår 3 är spåret rakt fram och spår 4 skyntar litet till vänster om spår 3. Fotot är taget ungefär där vagnarna bör ha kopplats av. Fotot är taget kl. 10.39.
