Statens haverikommission
Swedish Accident Investigation Board

Rapport RJ 2009:01

**Tillbud till kollision mellan tågen 90161
och 52517 på Stockholms central, AB län,
den 7 augusti 2007**

Dnr J-11/07

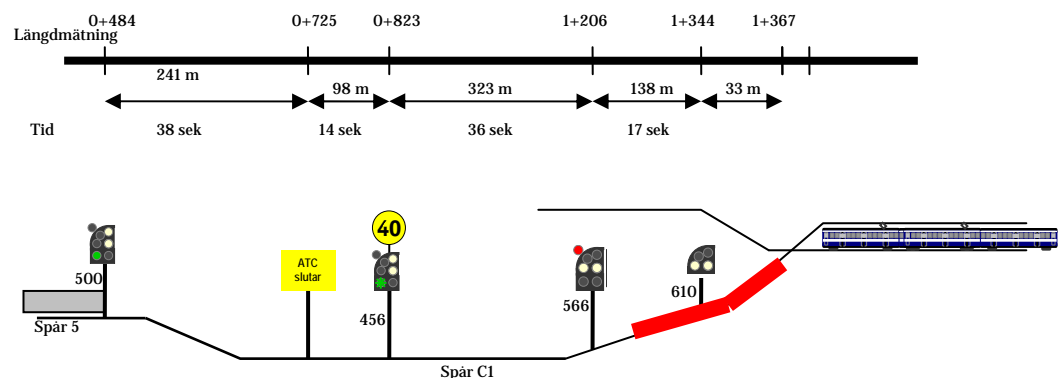
Fig 1. Skiss med längdmätning, avstånd mellan signaler och tavlor samt tid som tåg 90161 rörde sig från spår 5 till att tåget passerade dvärgsignal 610.

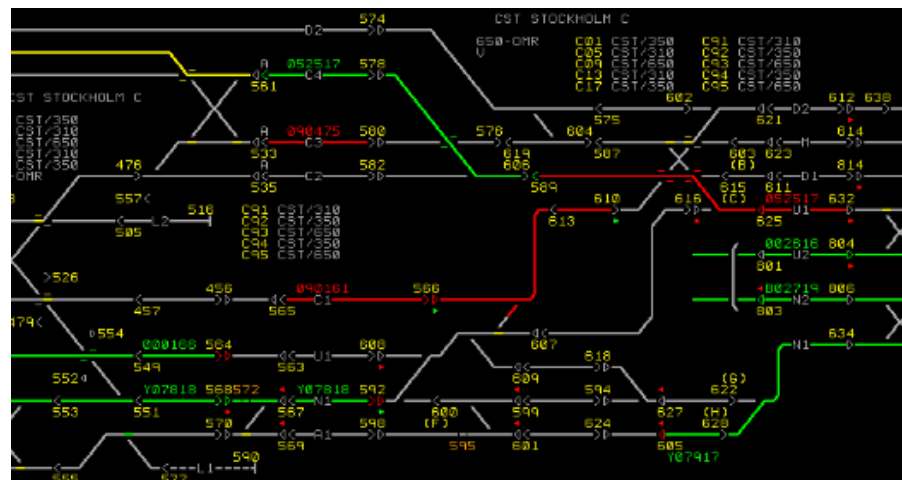
Fig. 4. Bild av händelsen tagen från trafikledningscentralens manöversystem.

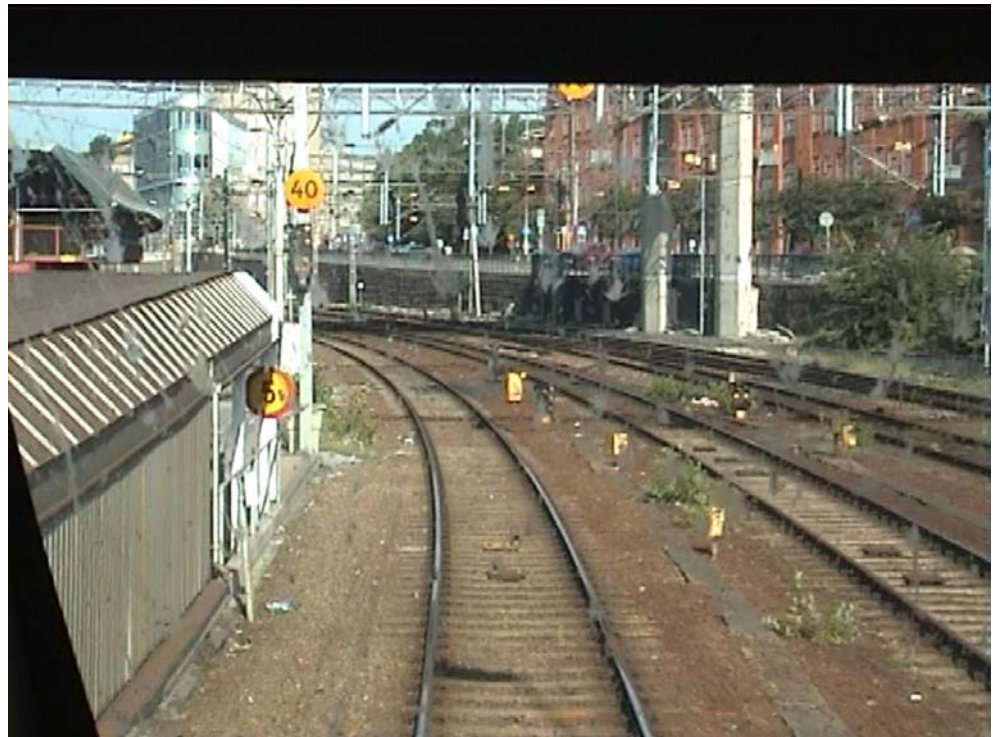
Den omgivande miljön i siktfältet mot huvuddvärgsignal 456 (som visade ”kör, 40, varsamhet”) var mycket informationsrik, dels med tanke på omgivande byggnader men även med en mängd skyltar och övriga signaler m.m. (se fig 5). T.ex. fanns en hastighetsskylt för vägtrafik direkt i förarens synfält.

Fig 5. Fotot är taget från förarhytten vid färd med samma tåg dagen efter tillbudet. Huvuddvärgsignal 456 är placerad på stolpen under 40-tavlan.

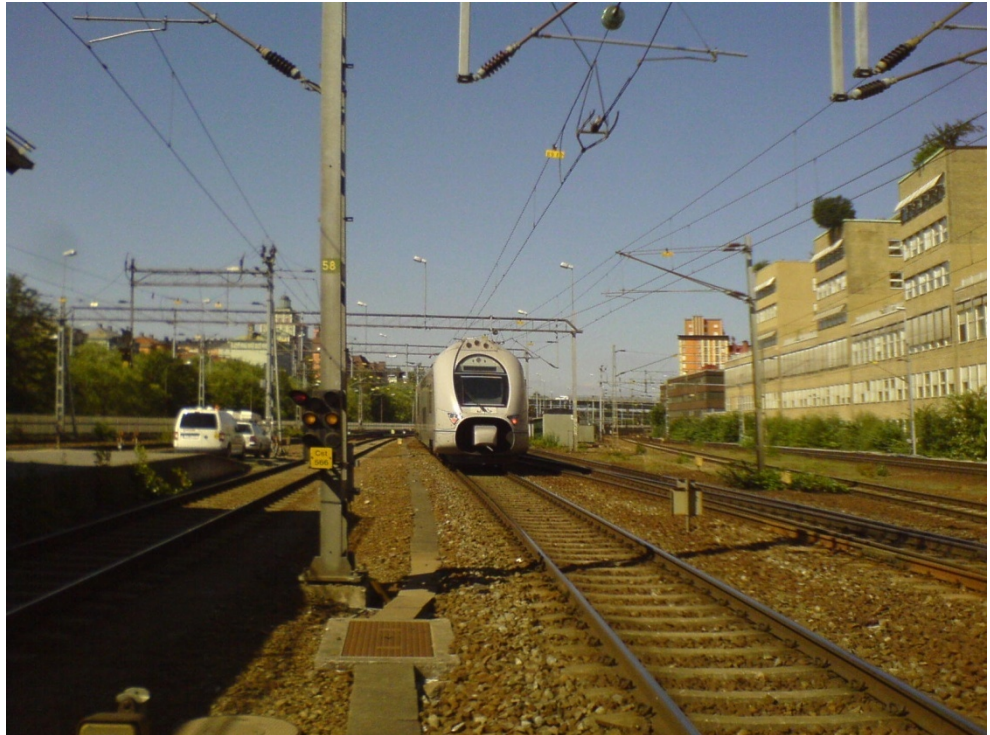
Att spårområdet där tillbudet inträffade inte var utrustat med ATC innebär att stoppsignaler inte skyddades av ATC-systemet. Vidare innebär detta att föraren inte fick någon information i förarhyttens ATC-panel om att signalen efter 456 visade ”stopp”. Vid körning på område utan ATC måste en förare själv vara uppmärksam på signaler och dess besked eftersom det tekniska stödet inte finns.

Fig. 6. Huvuddvärgsignal 566 är placerad på stolpen i förgrunden. Bilden är tagen ca 2 timmar efter att tillbudet inträffade. Det röda skenet är placerat upp på vänster sida på signalen. Solen skiner från vänster bildkant och rör sig från vänster till höger på bilden.

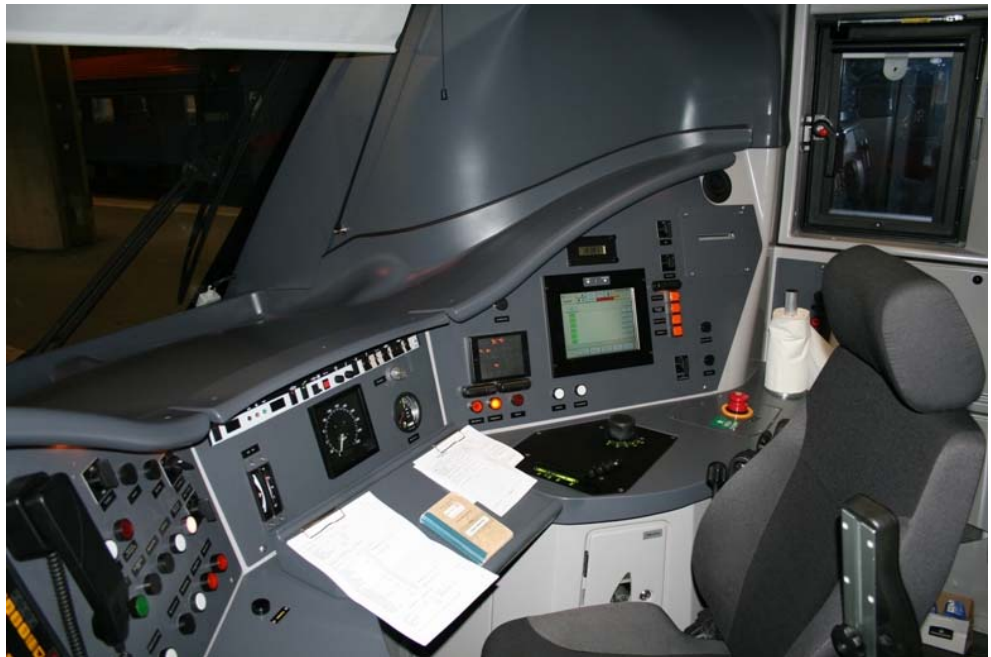
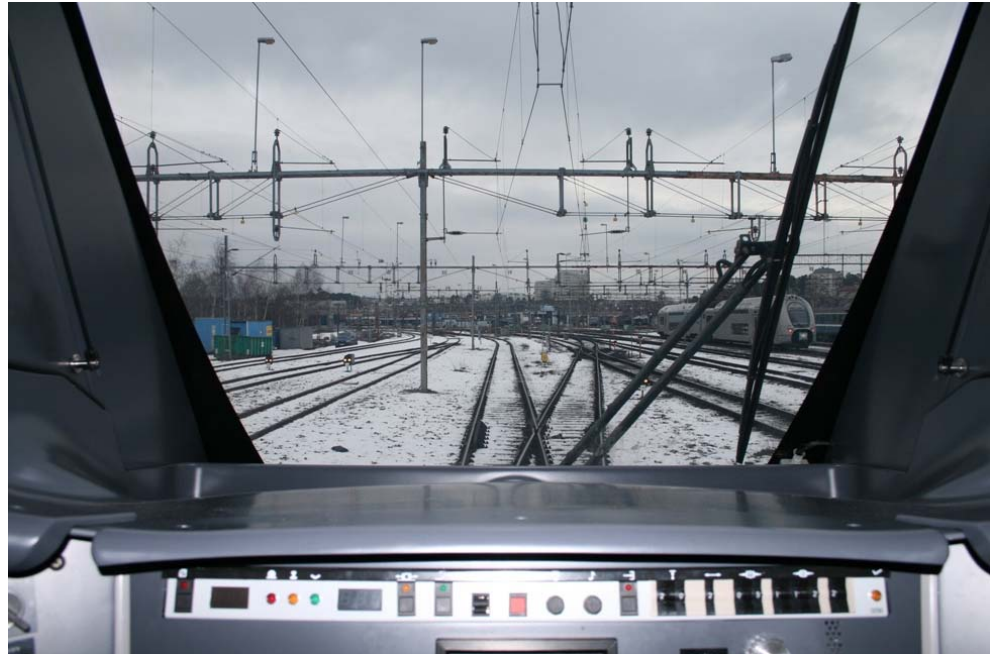
På fordon av typen X40 sitter föraren placerad i mitten av hytten (se fig. 11). Förarbordet är utformat efter förarens placering i mitten och är utbyggt på båda sidor om föraren så att utrymmet i förarhytten blir begränsat för ytterligare personer som vistas i hytten. Det finns inga ytterligare sittplatser i hytten. Hytten har en inåtlutande frontruta samt två mindre sidorutor och bredden i förarens synfält framåt är enligt utredarna mer begränsat än i ett Rc-lok.

Fig 11. Förarplatsen på X40. © Johan Hellström.

Fig 12. Bild från förarplatsen på en X40. © Johan Hellström
