Statens haverikommission
Swedish Accident Investigation Board

Rapport RO 2009:01

Jordskred vid vägbygge E6 i Småröd, O län, den 20 december 2006

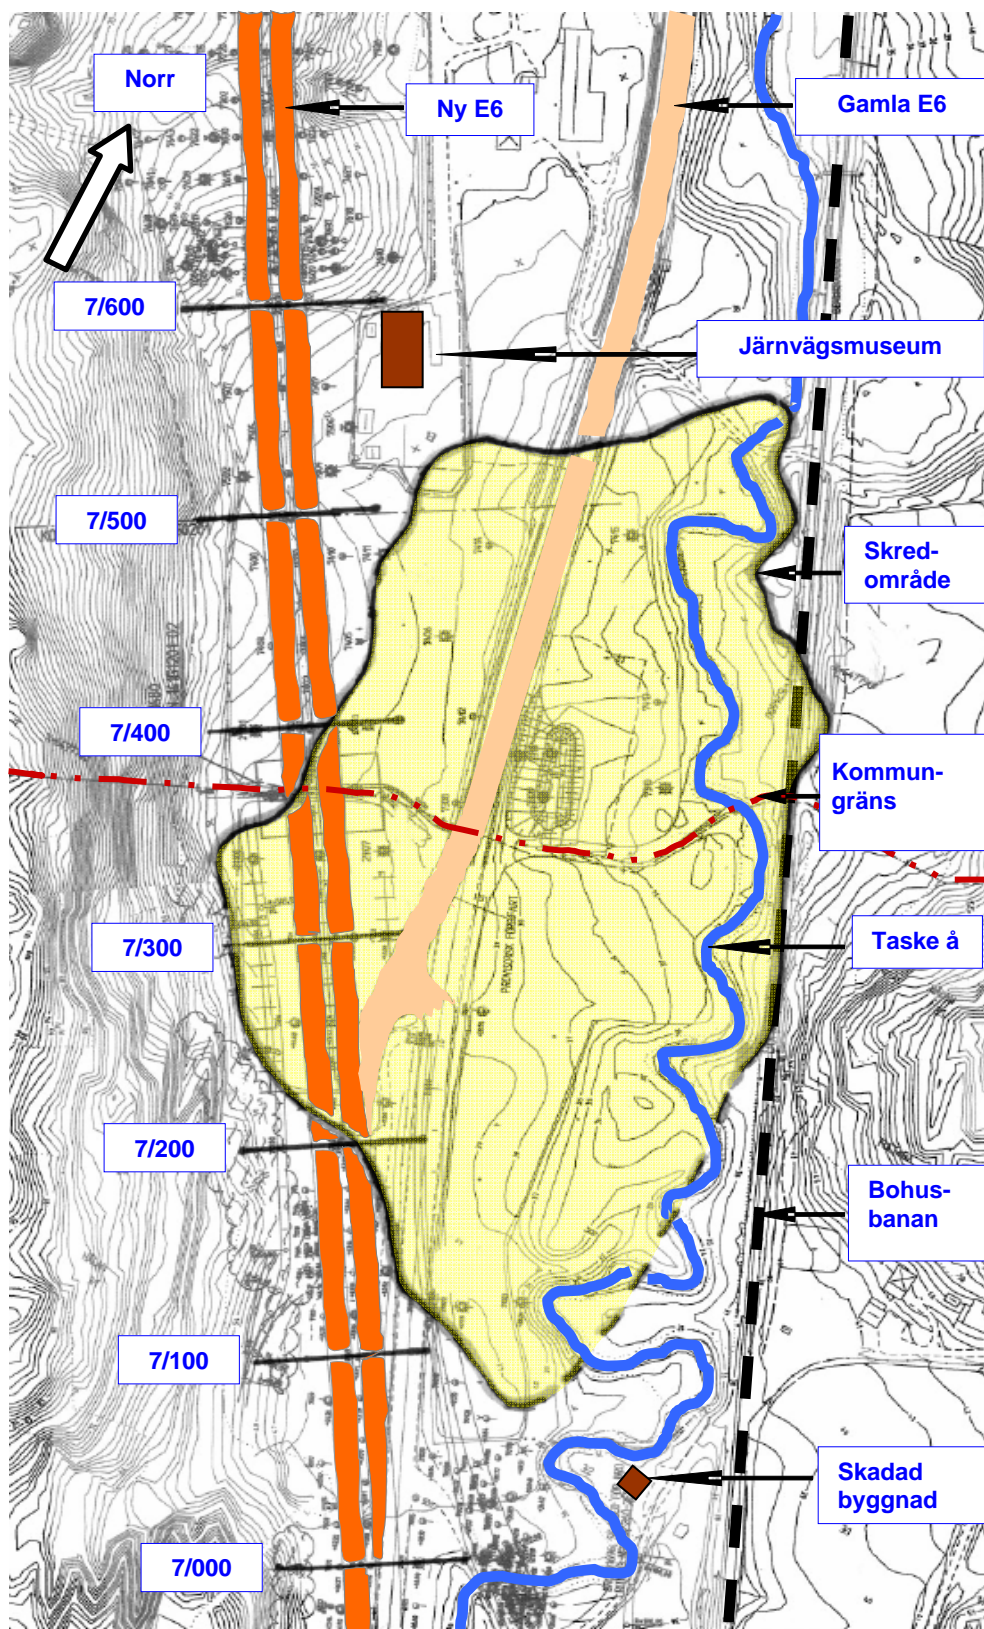
I skredets bakkant (aktivzonen) sjönk marken i höjddled med maximalt ca 7,5 m. Blottad bergyta i väster stupade ca 30°, *figur 6*.

Figur 2. Planskiss över skredområdet. Skredets riktning var i huvudsak mot öster.

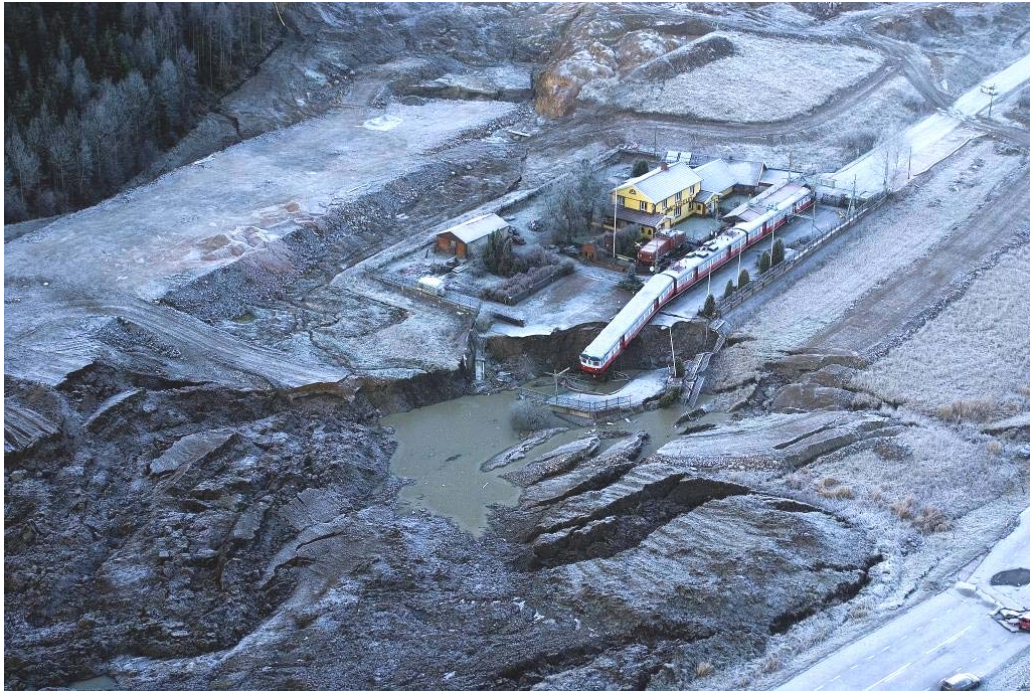
Figur 3. Del av det norra skredområdet med järnvägsmuseet i mitten på bilden. Fotot är taget i riktning mot nordväst.

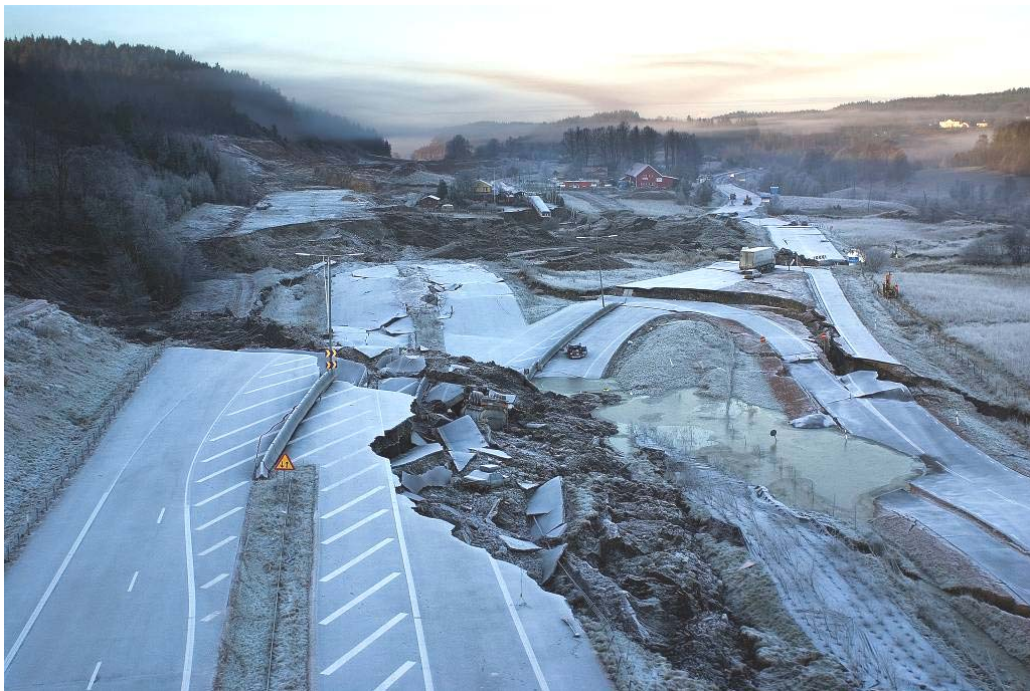
Figur 4. Skredområdet med nya E6 till vänster och gamla E6 till höger. Fotot är taget i riktning mot norr.

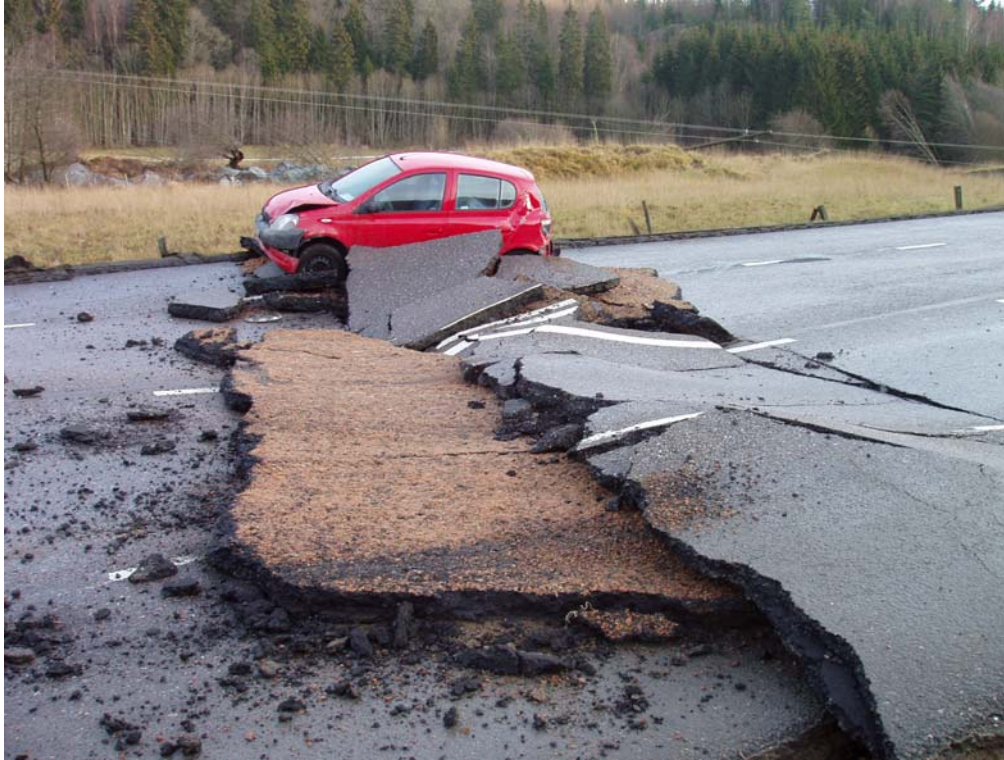
Figur 5. Jordflak och asfaltbeläggning som skjutits mot varandra på gamla E6. På bilden är söder åt höger, varifrån bilen också kommit.

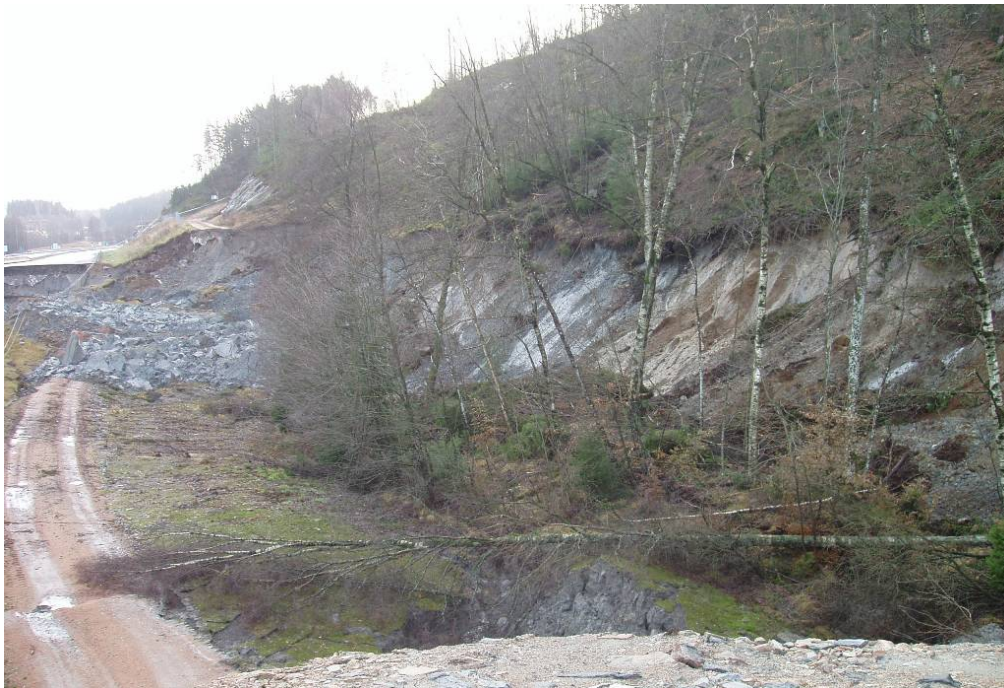
Figur 6. Skredets bakkant, aktivzonen, i väster med blottad bergyta. Fotot är taget i riktning mot söder.

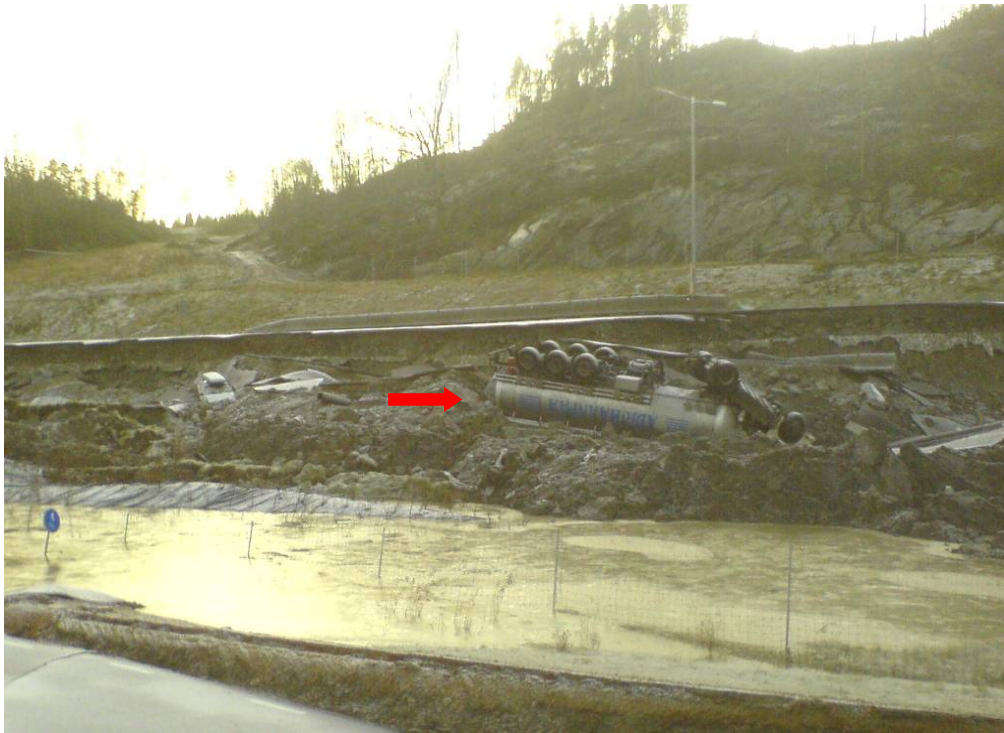
Figur 7. Det södra området av skredet med den upp- och nedvända tankbilen. Fotot är taget i riktning mot sydväst.

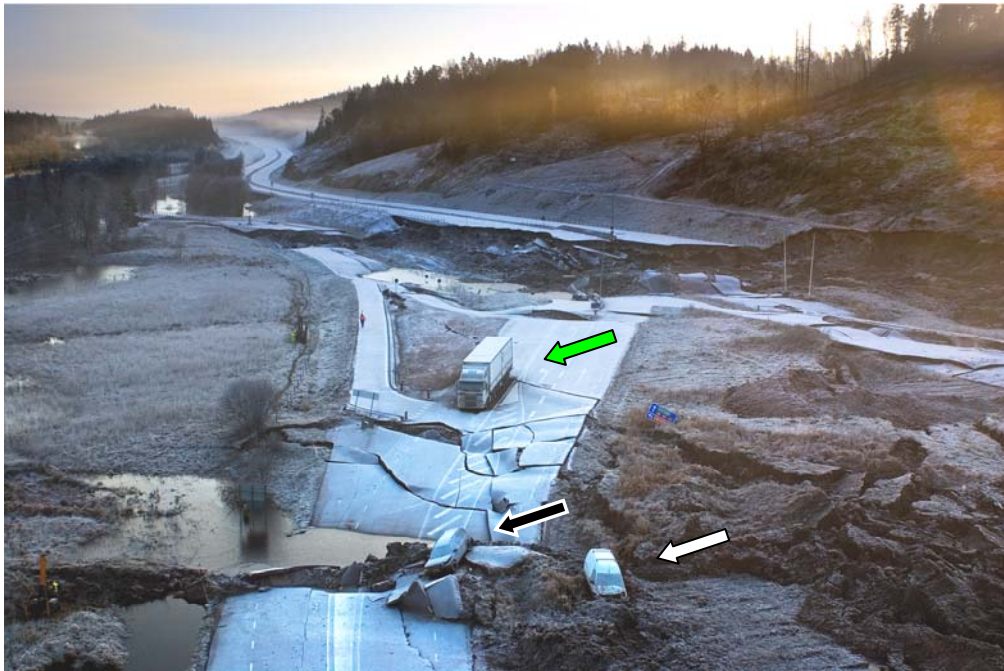
Placeringen av fordonen och vägens körbana efter skredet framgår av fotot i *figur 8a* och illustrationen i *figur 8d*.

Figur 8a. Skåp- och personbilens positioner ger information om hur skredet utvecklades. Fotot är taget i riktning mot söder.

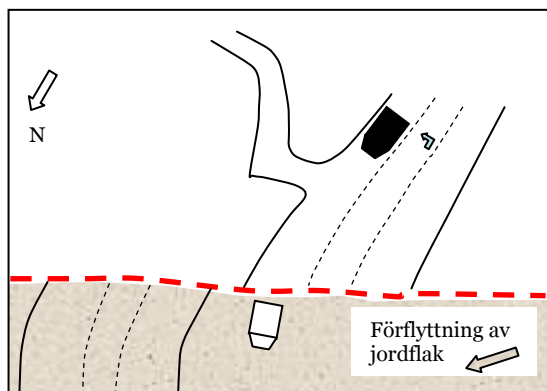
Att skåpbilen hamnade 17–18 m väster om norrgående körbana och att även personbilen hamnade väster om körbanan kan förklaras av att skredet förflyttade den norra delen av området före den södra delen enligt illustrationerna i *figur 8b och 8c*.

Figur 8b. Den vita skåpbilen kör ut på ett jordflak (Bilen markerad med vit pil på bild 8a)

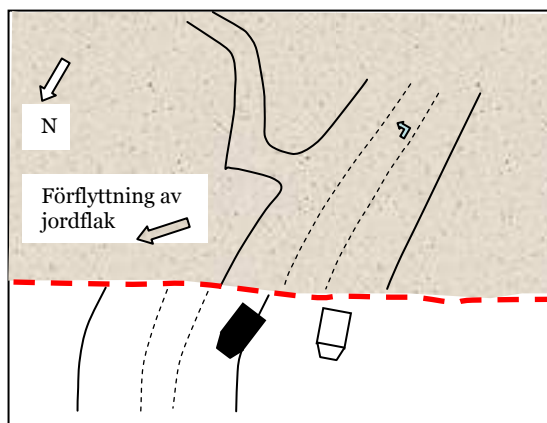
Figur 8c. Personbilen (svart) kör ut på ett jordflak (Bilen markerad med svart pil på bild 8a)

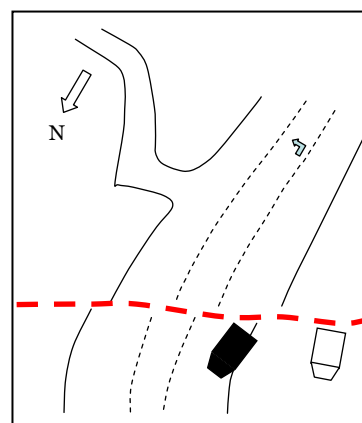
Figur 8d. Väg och Fordonsplacering efter skredet (Jmf figur 8a)

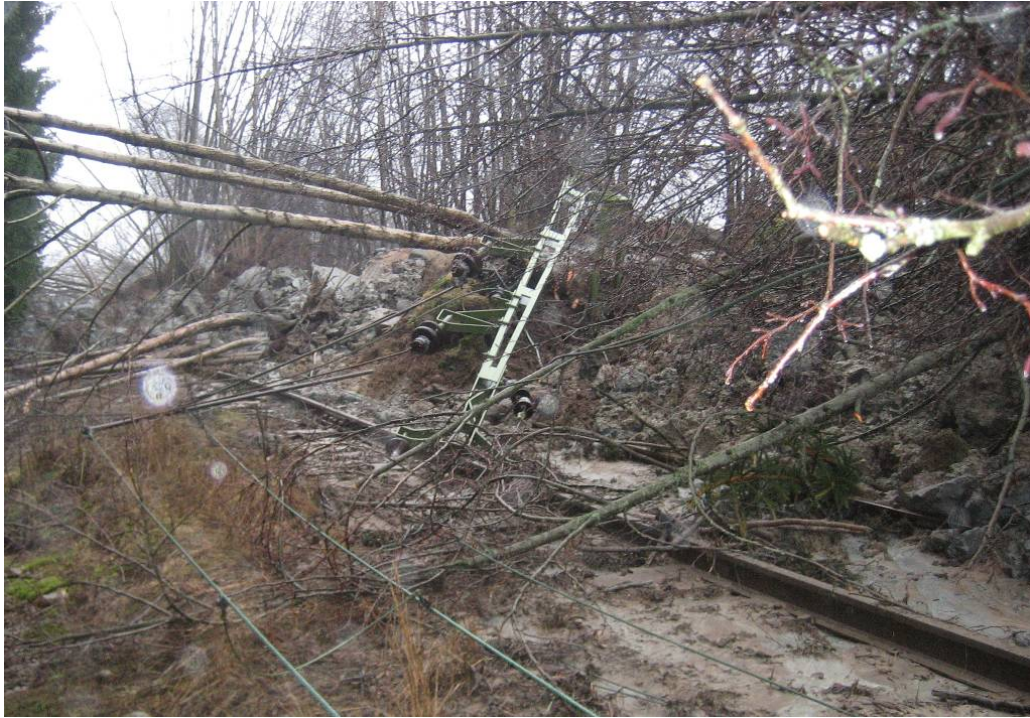
Skredets framkant (passivzonen) nådde fram till och in över Bohusbanan på en ca 200 m lång sträcka, *figur 9*.

Figur 9. Skredets framkant, passivzonen, vid Bohusbanan.

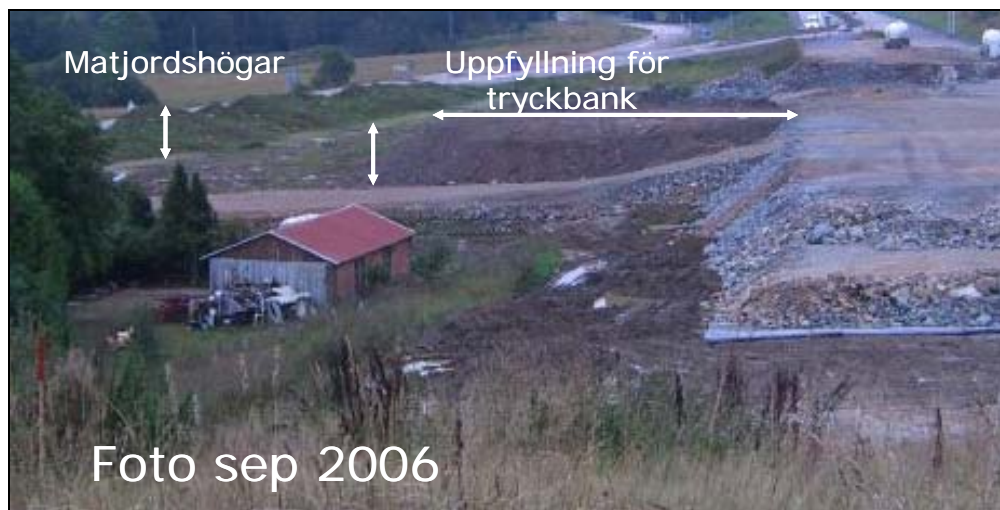
Vid byggandet av delen Småröd–Saltkällan transporterades jordmassor på särskilda arbetsvägar, vilket medförde att gamla E6 inte belastades med dessa transporter. Arbetsvägarna hade inte någon hög bank förutom vid anslutningen till vägbanken för den nya E6 vid sektion ca 7/490, där banken var maximalt ca 3 m, *figur 15*.

Figur 15. Transportväg och deponerad fyllning i september 2006. Foto i riktning mot söder med del av ny vägbank för E6 till höger på bilden med anslutande transportväg mot vänster/väster.

Redan i september 2006 var fyllningens tjocklek stor. Det framgår av fotot i *figur 15* från en tysk turist.

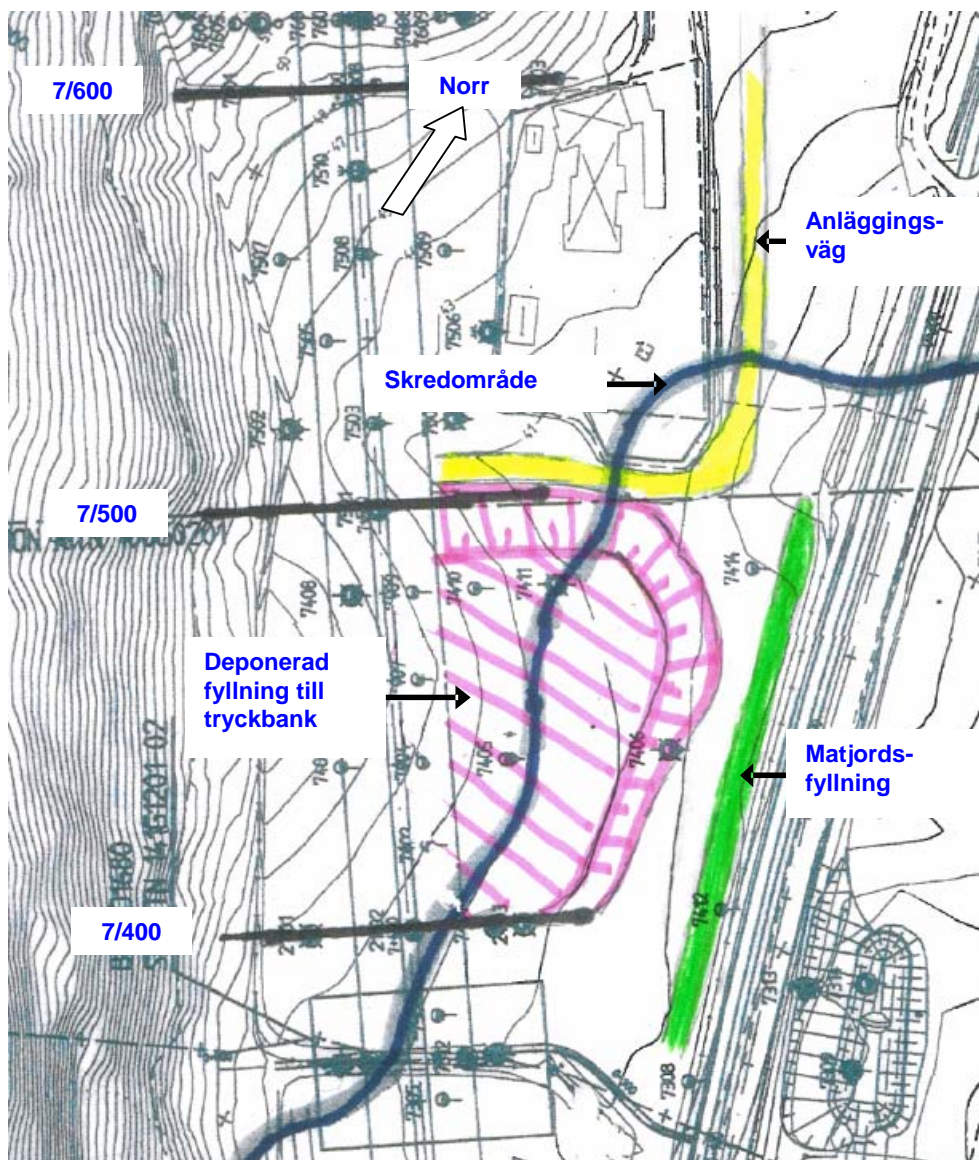
Figur 16. Planskiss över deponerad fyllning till tryckbank samt matjordsfyllning i norra delen av skredområdet (baserad på byggherrens uppgifter).

Enligt uppgifter från bandtraktorförare som arbetade i området bestod fyllningsmassorna huvudsakligen av lermassor som lades ut i tre koncentrerade "tippstationer" vinkelrätt ut från vägbanken till nya E6. Tolkning i VR-modellen visar att utfarter till dessa fanns ungefär vid sektionerna 7/330, 7/390 och 7/470. Enligt samma förare sköts massorna ut över släntkrönet. Ett foto av en okänd fotograf visar att ändtippning också förekommit.

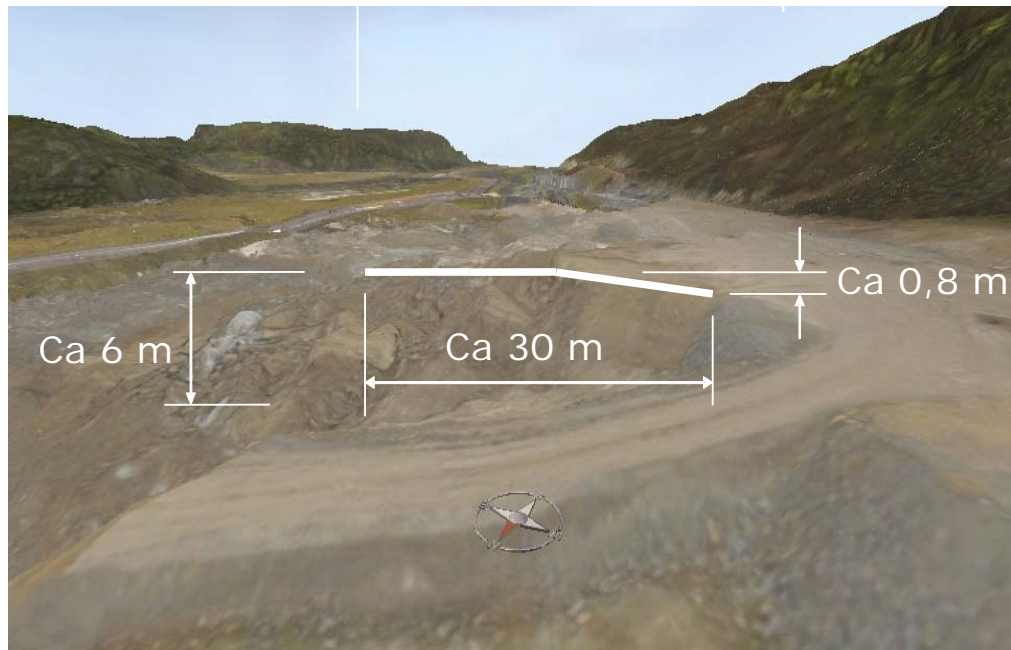
Fyllningen i sektion 7/470 och söderöver var delvis kvar efter skredet och kan inmätas i den VR-modell som upprättades. Enligt VR-modellen kan fyllningens utsträckning bedömas ha varit minst 30 m från vägbanken för nya E6. På 15 m avstånd från vägbanken var fyllningen ca 0,8 m över vägbankens nivå. Fyllningens längd utmed vägbanken till nya E6 var 90–100 m. Mätningar i VR-modellen indikerar att del av fyllningen före skredet kan ha haft en nivå över intilliggande mark på ca 6 m, *figur 17*.

Figur 17. Deponerad fyllning för tryckbank. Bilden är tagen ur VR modellen i riktning mot söder med del av ny vägbank för E6 till höger och med anslutande transportväg i nedre delen av bilden.

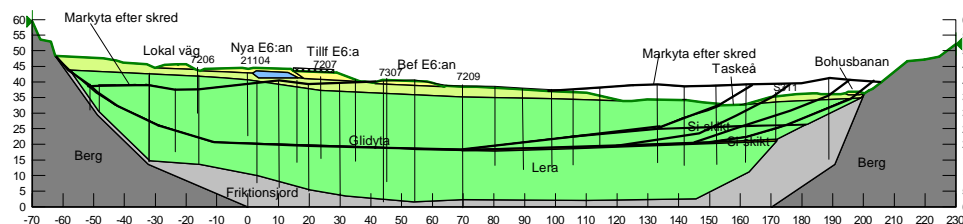
Skredets slutliga omfattning har kartlagts genom observationer av gränser för var jorden hade sjunkit i dess bakkant, sprickor och jordrörelser i sidorna samt hävning i områdets framkant. Försök att lokalisera glidytor och den skredade jordvolymens underkant har gjorts genom att studera resultaten från vingförsök och CPTU-sonderingar utförda inom området efter skredet. Med ledning av olika klara och mer diffusa indikationer på glidytor och de observerade begränsningslinjerna på markytan har sedan en modell för den skredade jordvolymen och dess glidytor skapats. En typisk bild av skredets omfattning tvärs dalsänkan fås i figur 19. Av figuren framgår att glidytan som mest nådde

till ca 18 m djup under markytan, men i genomsnitt omkring 12–14 m. Med en area på ca 85 000 m² innebär detta att skredet omfattade uppskattningsvis 1,1 miljon m³ jordmaterial.

Figur 19. Sektion km 7/280 - Topografi och jordlagerföljd för projekterade förhållanden före skred och med angivna glidytor och markyta strax efter skred.

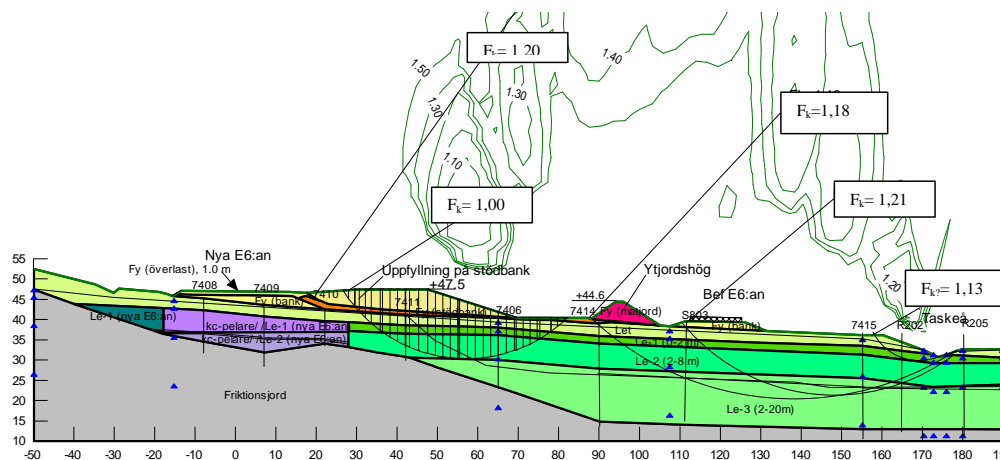
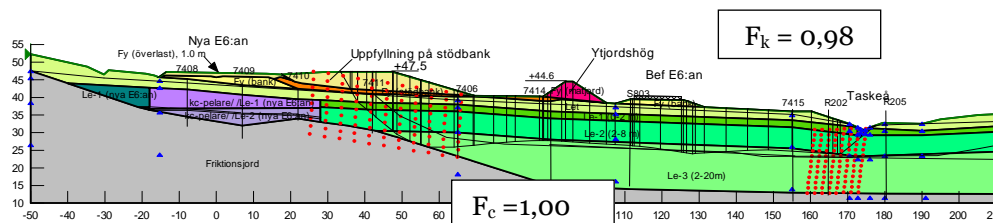
Figur 22. *Sektion 7/480 – Stabilitetsberäkning kombinerad analys – under byggande 20 december 2006 – cirkulära glidytor.*

Figur 23. *Sektion 7/480 – Stabilitetsberäkning kombinerad analys – under byggande 20 december 2006 – sammansatt glidyta hela slänten.*

Stabilitetsanalyserna efter skredet visar att den mest ansträngda delen i slänten vid sektion 7/480 var under och framför fyllningen för tryckbanken, där ytterligare last påfördes de sista tre dagarna före skredet. De beräknade säkerhetsfaktorerna är här 1,0. Under byggandefasen var stabilitetsförhållandena för hela slänten från uppfyllningen för tryckbanken och ner till Taske å mycket ansträngda. Det kan noteras att avståndet till Taske å var som minst i sektion 7/480. Eftersom Taske å hade meandrat kraftigt var stabilitetsförhållandena bättre vid sidan av denna sektion. Med hänsyn till tredimensionella effekter är därmed säkerhetsfaktorn något större än vad som anges för sektion 7/480. Den avskrapade matjorden som lades i en lång och hög vall längs gamla E6 bidrog till otillräckliga stabilitetsförhållanden för gamla E6.
