**Statens haverikommission**  
Swedish Accident Investigation Board

## ***Rapport RL 2010:01***

### **Olycka med flygplanet SE-IVF i Falsterbokanalens norra hamn, M län, den 26 oktober 2006**

Dnr L-27/06

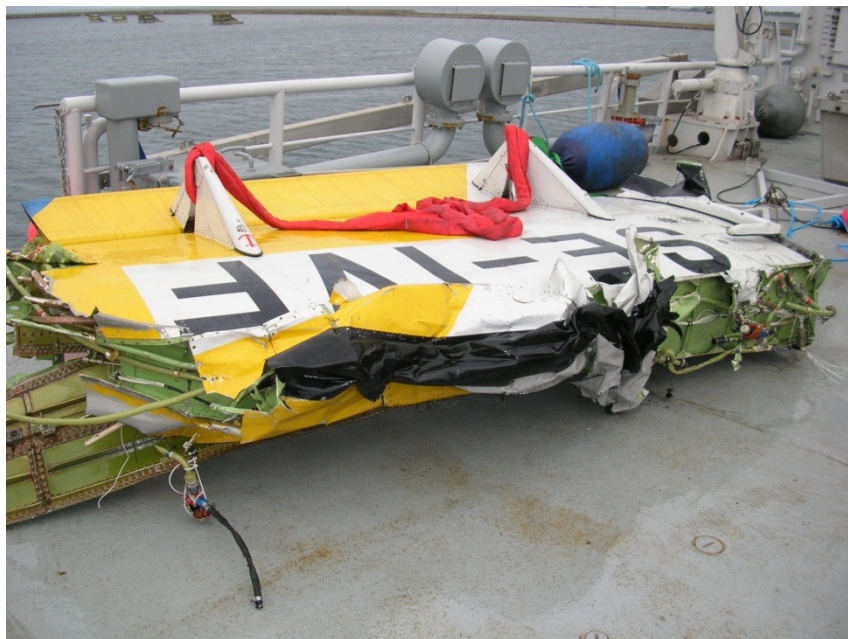
Bild 14. Vänster vinge

Hela vänster vinge med motor separerade från flygplanet under flygningen och slog ner i vattnet varvid stora skador uppstod. Vänster motor med propeller bröts loss från vingen.

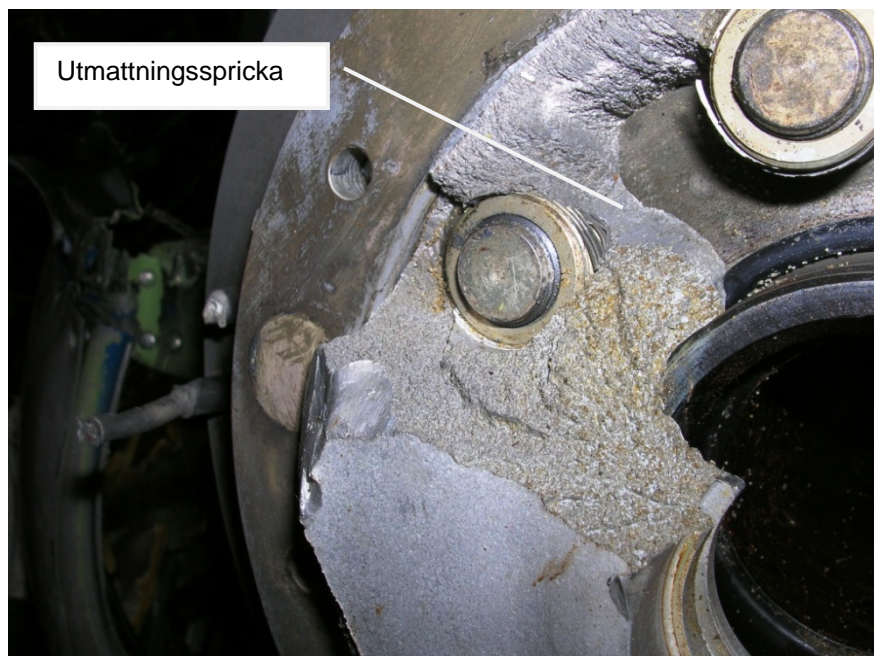
Bild 16. Vänster propellernav

Vid sådana inspektioner har sprickor konstaterats vid tre olika tillfällen på olycksflygplanet. Dessa har samtliga förekommit på vänster sida men på olika motorer och olika propellernav.

I brottytan på vänster propellernav finns vid ett av bulthålen en ca 10 x 5 mm stor utmattningsspricka (se vidare 1.6.12).

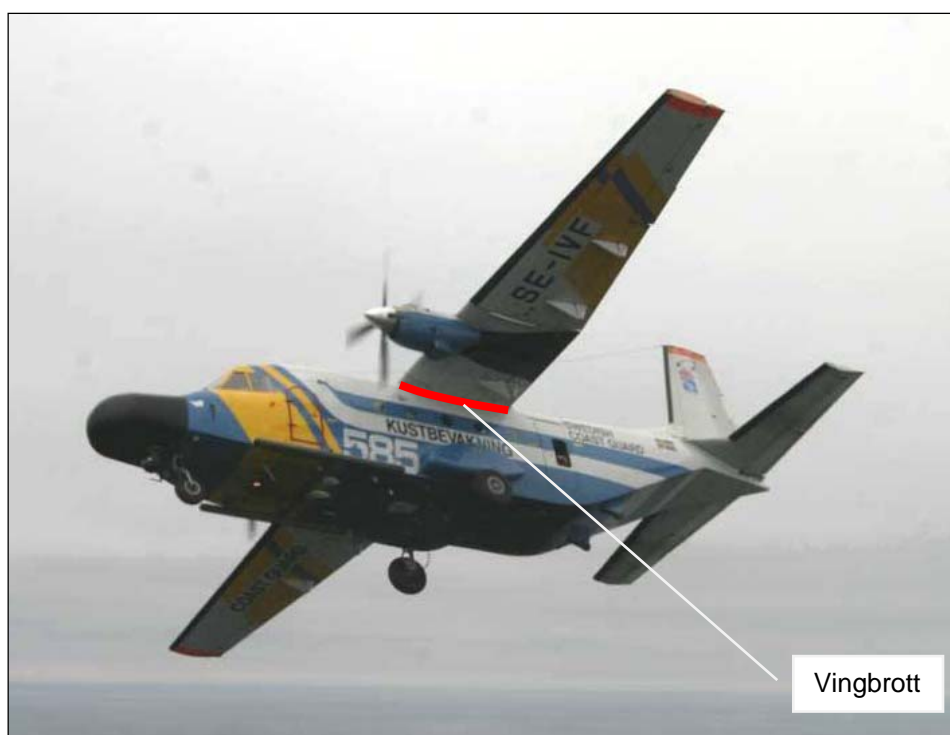
Bild 17. Utmattningsprickans lokalisering

Den tekniska undersökningen visar att vingbrottet orsakades av att en ca 84 cm lång utmattningsspricka uppstått i vingens underplåt vid infästningen till flygplanskroppen. Sprickan i underplåten, som är en del av vingens bärande konstruktion, innebar att vingens hållfasthet var kraftigt reducerad.

Vänster vinge bröts av i vingroten under olycksflygningen. Brottet skedde i den centrala vingboxen i anslutningen till flygplanskroppen. Skador på vingstrukturens ovansida visar att vingen i samband med separationen från flygplanet böjdes uppåt.

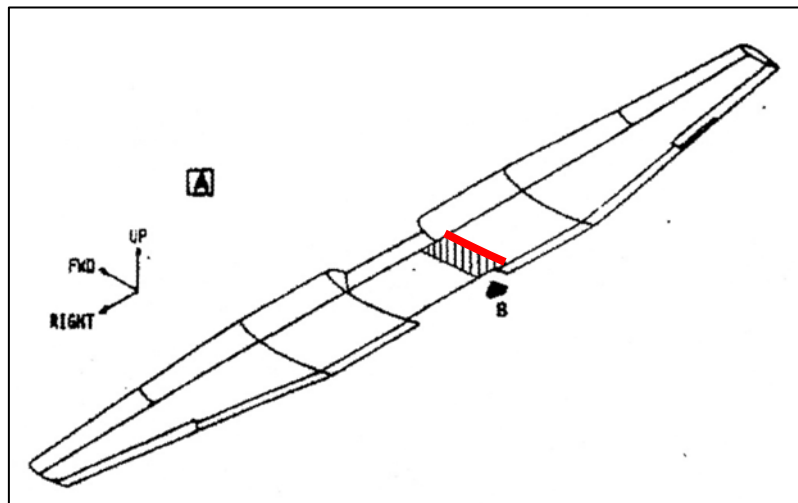
Bild 18. Sprickans läge i centervingens underplåt

En ca 840 mm lång utmattningspricka som lett till brott konstaterades i den undre bärande vingplåten mellan vingbalkarna. Sprickan var lokaliserad i flygplanets längdriktning längs den yttersta nitraden (nitrad # 1 närmast vingspetsen) i nitförbandet för den undre förstärkningsplåten (Doubler) som samtidigt utgör nitförband för vinkelbeslaget, i vilket täckplåten (Fairing) är skruvad (Station 1030). Inom samma längd hade 6 longeroner och båda vingbalkarna utmattningsprickor, vilka penetrerat mellan 5 och 95 % av dess tvärsnittyta.

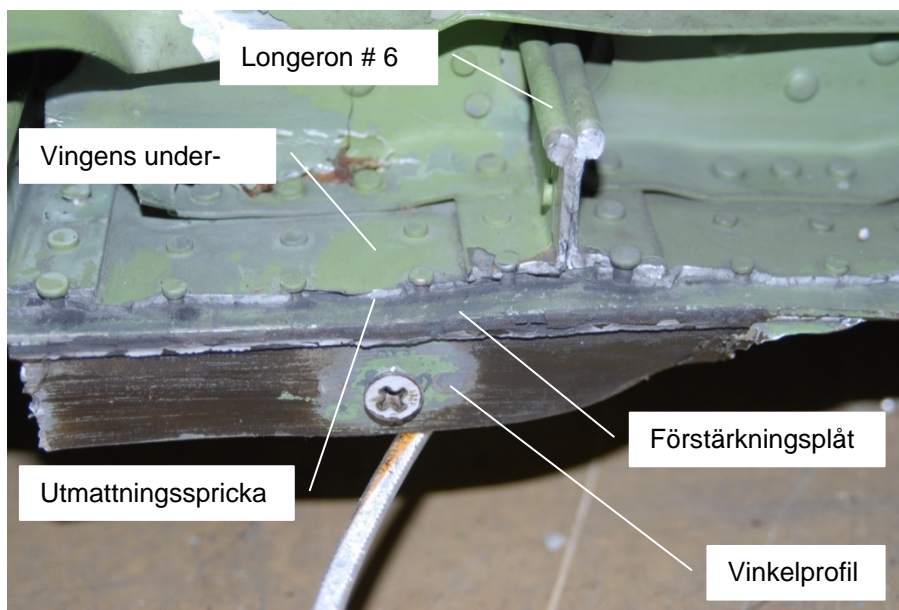
Bild 19. Del av utmattningsspricka i vänster vinge

Vid undersökningen noterades färgskiftningar i korrosionsskyddsbehandlingen (primer) på vingens insida, vilket kan tyda på att behandlingen gjorts i olika omgångar.

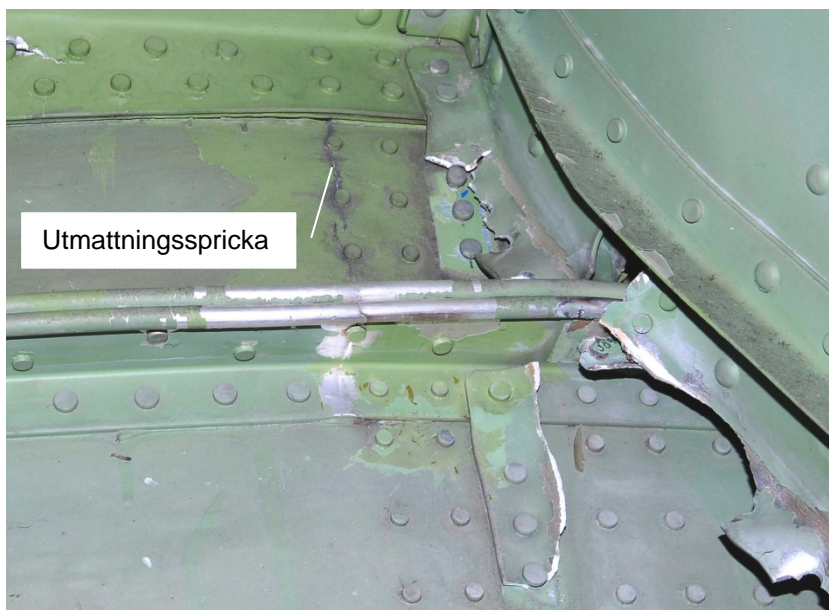
Bild 20. Utmattningssprickor i höger vinge sett inifrån vingen

Samma typ av utmattningsspricka förekom på motsvarande plats i höger vinge, men där mindre utvecklad. Initiering och utveckling av dessa sprickor har varit likartad. Den metallurgiska undersökningen visar att initieringen skett tidigt och att utmattningssprickorna utvecklats under lång tid utan att ha blivit upptäckta. Sprickornas läge under förstärkningsplåtar gör att de inte var synliga från utsidan av vingen.

uppskattats till ca 200 mm. Beträffande utmattningssprickans uppkomst se nedan.

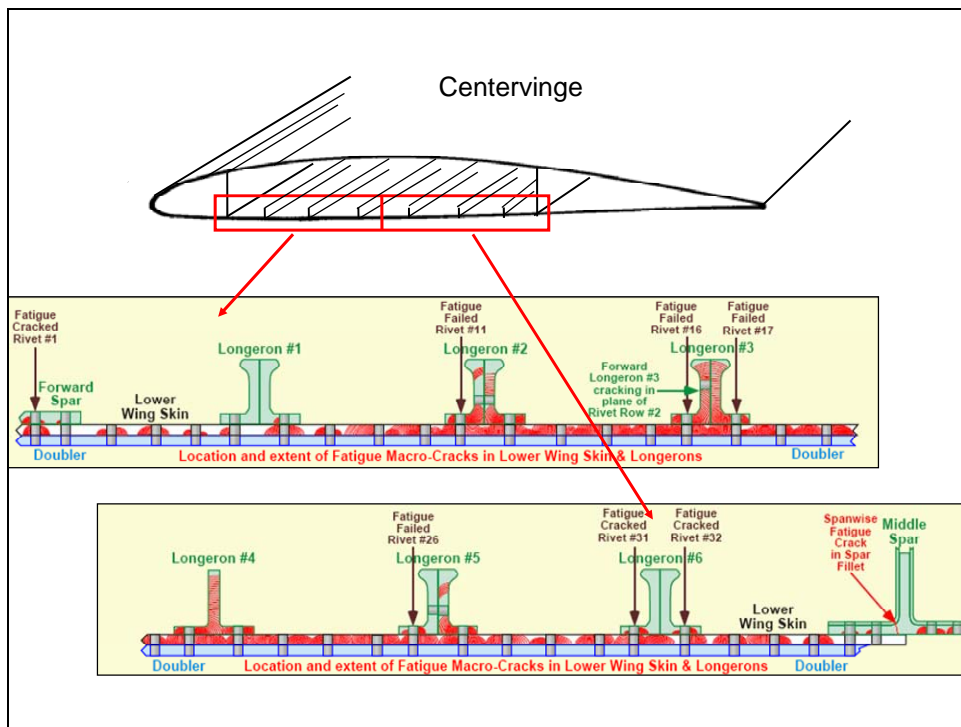
Bild 22. Brottyta med utmattningssprickor markerade med rött

**Fas V** När den gemensamma utmattningsprickan hade blivit ca 840 mm lång brast vingen. Se nedanstående skiss.

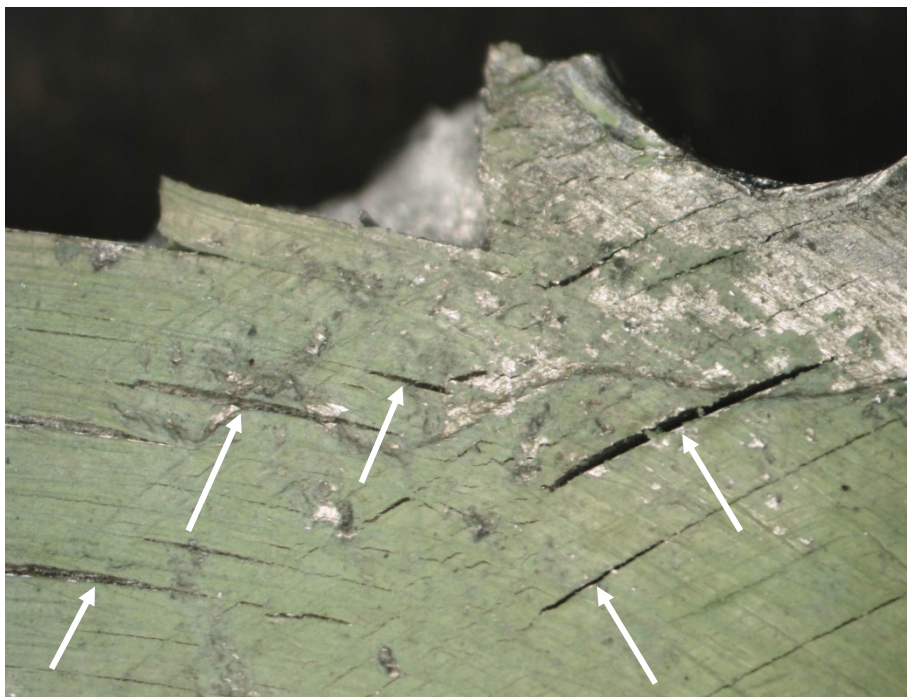
Bild 23. Exempel på mikrosprickor i slipsår

I ett band som sträcker sig ca 4 mm innanför till 12 mm utanför nitradens centrumlinje har hundratals mikrosprickor hittats på plåtens undersida. Vissa av dessa är endast 0,1 mm djupa och 1,0 mm långa och inte möjliga att upptäcka med blotta ögat eller med någon av gängse NDT-metoder. Sådana sprickor framträder först vid okulär besiktning med förstoringsglas (10 ggr) eller om plåten böjs.

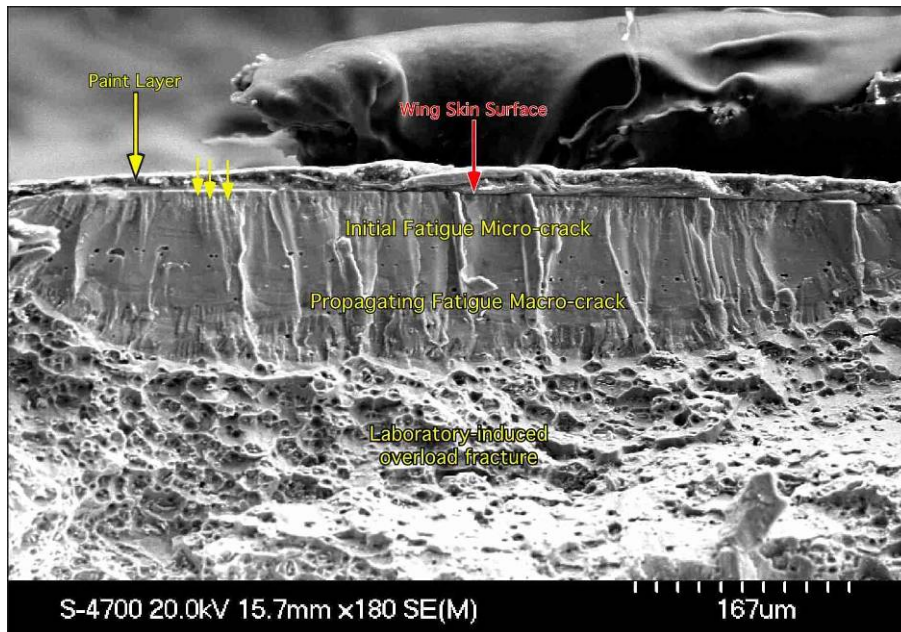
Bild 24. Oskadad brottyta i mikrospricka

Brottytor i många av mikrosprickorna visar inga tecken på mekanisk nötning mot motstående brottyta. (Se nedanstående bild taget med svepelektronmikroskop.) Detta kan bero på att inre spänningar förekommit i materialet eller att de normala krafter som uppstått i vingen under flygning strävat efter att hålla sprickorna ”öppna”.

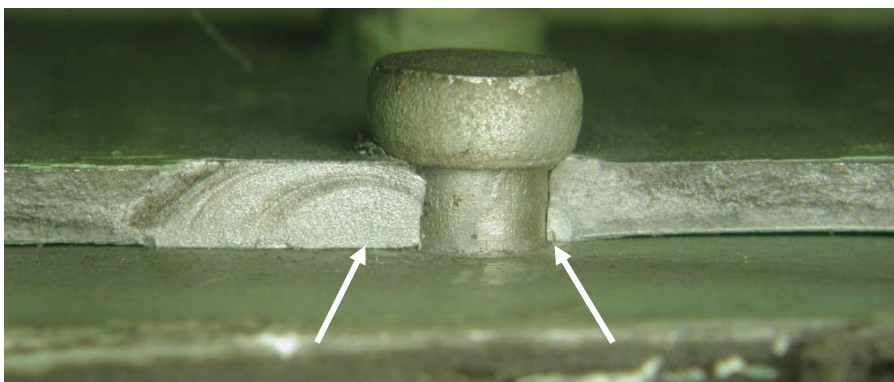
Bild 25. Utmattningssprickor i vänster vinges skalplåt.

Från de många initieringspunkterna längs nitraden har utmattningssprickorna vuxit. Vänster pil på nedanstående bild visar hur en spricka har vuxit från en startpunkt mellan nithålen. På sprickytan framträder typiskt bågformade rastlinjer, s.k. beach lines. Höger pil markerar en startpunkt från hörnet på ett nithål.

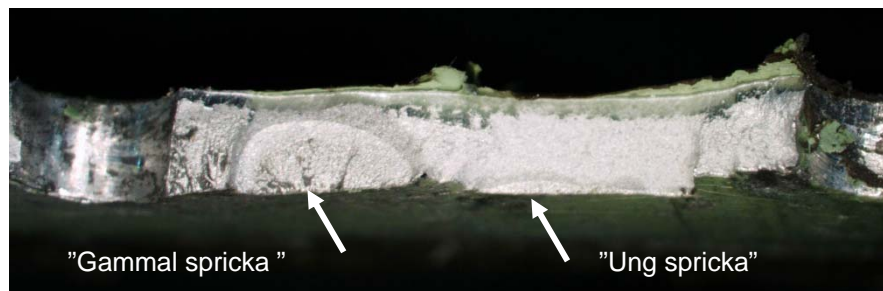
Bild 26. Tillväxt av mikrosprickor

Bilden nedan visar olika stadier av tillväxt av utmattningssprickor som startat från mikrosprickor mellan nithål, sett i plåtens tvärsnitt.

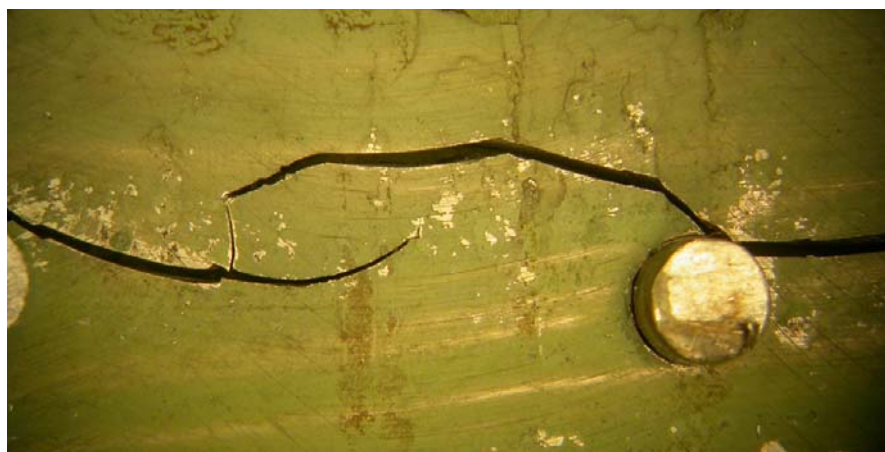
Bild 27. Exempel på spricktillväxt genom "överhopp"

På många ställen har en spricka "hoppat över" till en annan spricka som därmed förlängts. (Se bild nedan.)

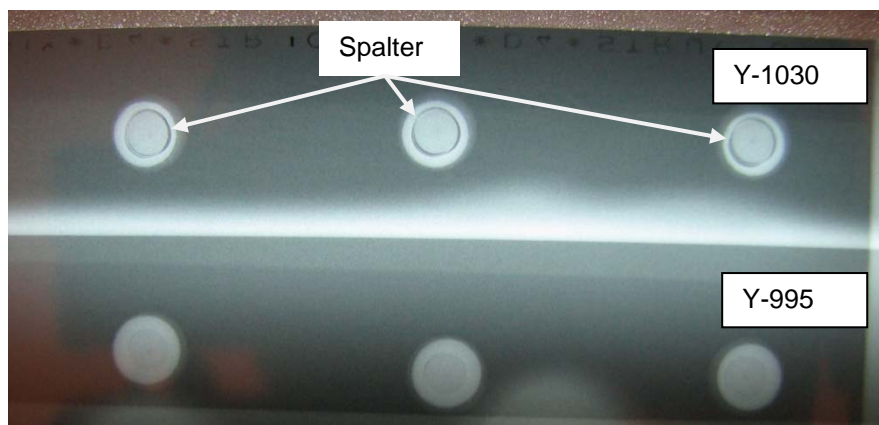
Bild 29. Röntgenbild visande exempel på spalt mellan nit och nithål  
(Flygplan S/N 343)

Det har vidare noterats att spalterna i stort sett endast uppträder vid förband som sammanfogar lasttagande element såsom spryglar, longeroner, vinkelbeslag etc. Bilden nedan visar ett avsnitt av nitförbandet på systerflygplanet, S/N 343, där nitraden Y-1030 (nitrad # 1) även fäster vinkelbeslaget medan nitraden Y-995 endast fäster förstärkningsplåten.

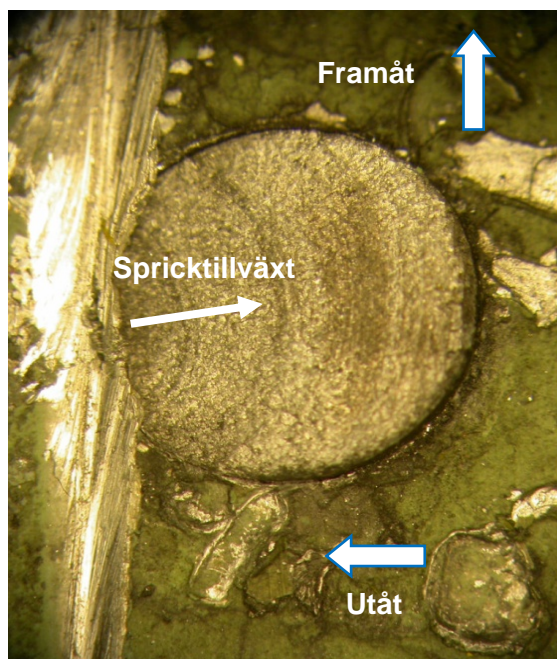
Bild 30. Utmattningsbrottyta i nitskaft

På högervingen finns två nitbrott som orsakats av 100 % utmattning. De är belägna på ömse sidor av bakre vingbalk. Sprickorna har initierats från den sida som vetter utåt vingpetsen och vuxit "inåt". (Se bild nedan.)

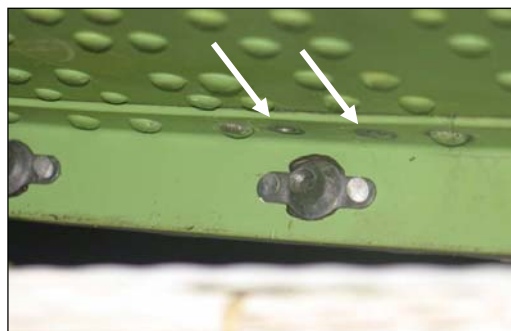
Bild 32. Saknade nitar i spanskregistrerat flygplan i drift  
(Tillverkarens bild)

Hittills har konstaterats saknade nitar också på två andra flygplansindivider i drift.

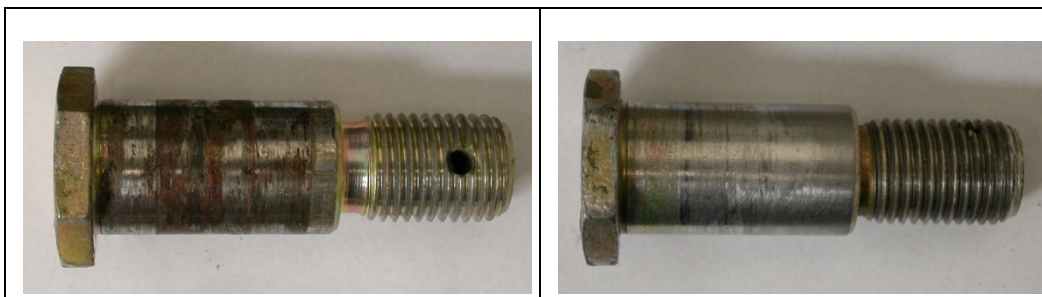
Bild 33. Vingbult från olycksflygplanet S/N 346, position höger/fram

Slitageskadorna utgörs av typen fretting och begynnande skärning. Även ren mekanisk deformation förekommer. De två främre bultarna är mer slitna än de bakre men ingen större skillnad i slitage har påvisats mellan vänster och höger sida. Slitaget är ungefär jämnt fördelat runt omkretsen och inte så stort att glapp uppstått i kopplingen.

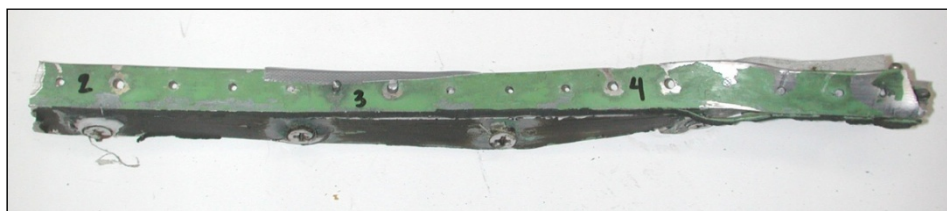
Bild 35. Del av vinkelbeslag från vänster vinge

spricka. I nithålet på vinkelbeslaget för en av dessa två nitar hittades två utmattningssprickor.
