**Statens haverikommission**  
Swedish Accident Investigation Board

## ***Rapport RL 2009:21***

**Olycka med helikopter SE-JGX  
norr Katrineholm, Södermanlands län,  
den 30 oktober 2006**

Dnr L-28/06

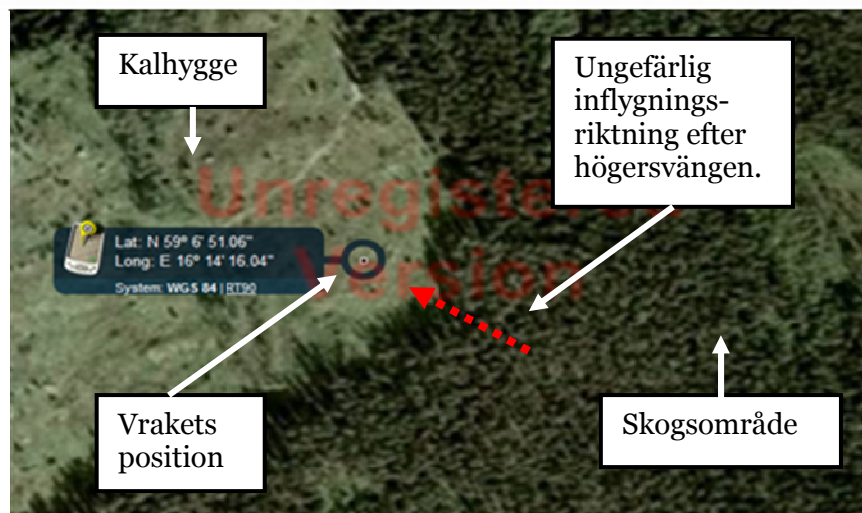
Fig. 5. Olycksplatsen.

och stundtals stenig. Mindre vegetation och sly växer spritt på ytan. Det fanns inga spår av islag eller genomflygning av träden under helikopterns sannolika inflygningsriktning.

Olycksplatsen är ensligt belägen och saknar bebyggelse i närheten. Avstånd till närmaste farbara väg är ca 400 meter

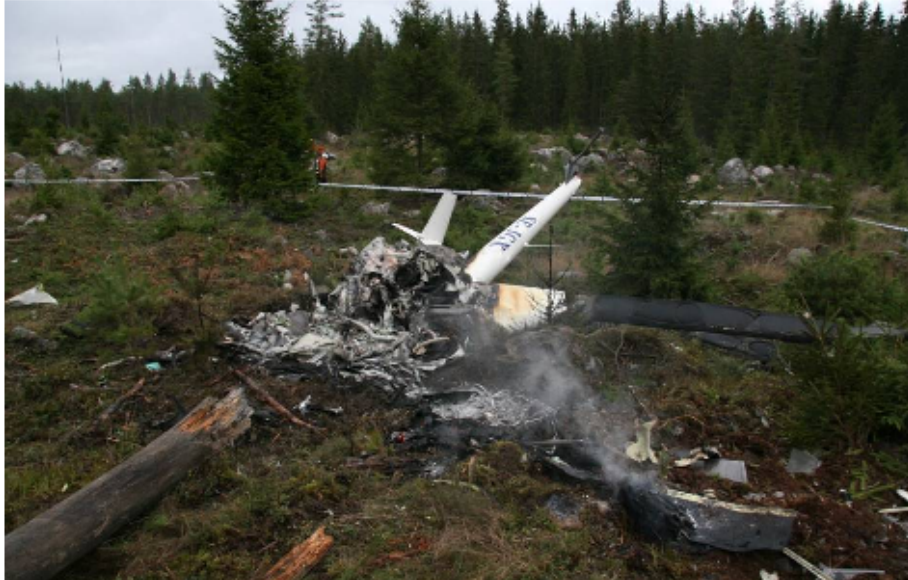
Fig.6. Helikoptervraket.

transmissionen var relativt oskadad liksom stjärtbommen och stjärtpartiet. Båda huvudrotorbladen var skadade.

Tydliga islagsmärken av blad fanns i marken. Innan bortforsling demonterades bladen från helikoptern. Demontering skedde utan problem. Vraket fördes sedan till hangar för vidare teknisk undersökning. Motor, huvudrotortransmission och stjärtbom demonterades för undersökning på verkstad.

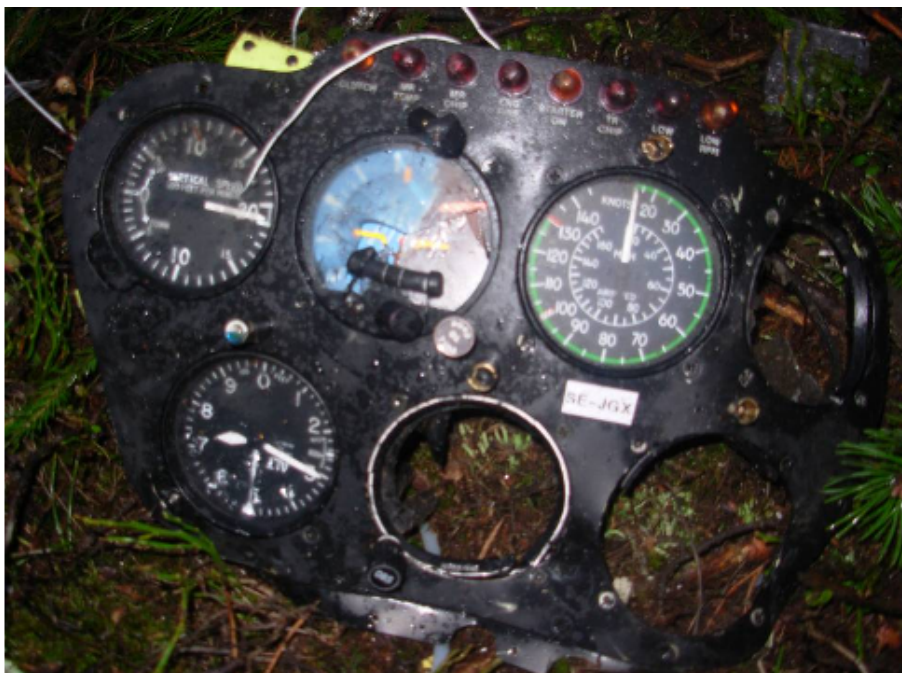
Fig.7. Del av instrumentpanelen.

Större delen av instrumentpanelen samt kontroll- och reglagefunktioner förstördes vid olyckan. Rester av styrorganen undersöktes så långt det var möjligt och befanns vara intakta. En mindre del av instrumentpanelen (se fig. 7) hade kastats ut ur vraket och därmed undgått brand.

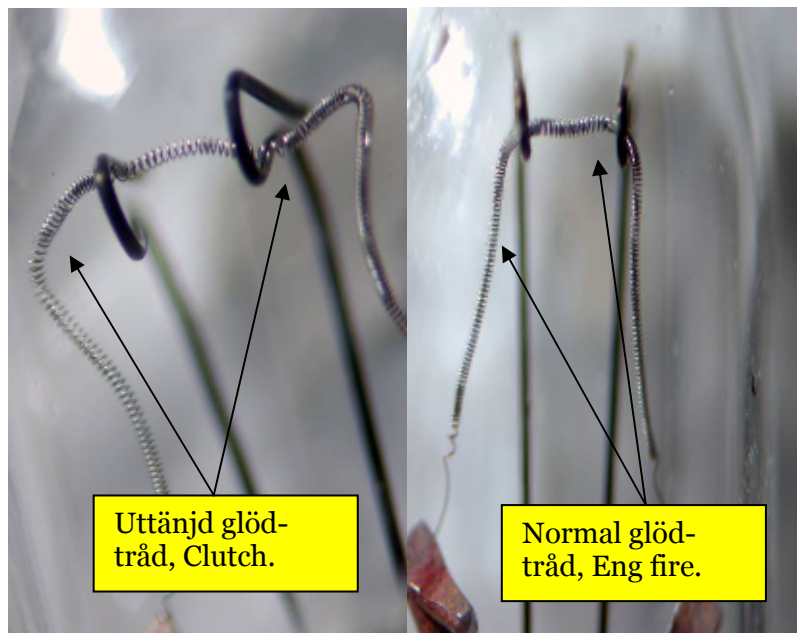
Fig.8. Undersökning av varningslampor.

De varningslampor som återfanns på den del av instrumentbrädan som återfanns utanför vraket, har monterats ur och undersökts av SHK. Undersökningarna är utförda i ljusmikroskop där vissa resultat är att betrakta som sannolika. Det kan dock inte hävdas att resultaten är entydiga eller definitiva, beroende på att enheterna utsatts för krafter och närhet till långvarig brand.

Nedan redovisas de lampor där undersökning varit möjlig att genomföra. Generellt kan sägas att hos de lampor där glödtråden befunnits vara helt intakt, är sannolikheten hög att lampan har varit släckt när haveriet inträffade.

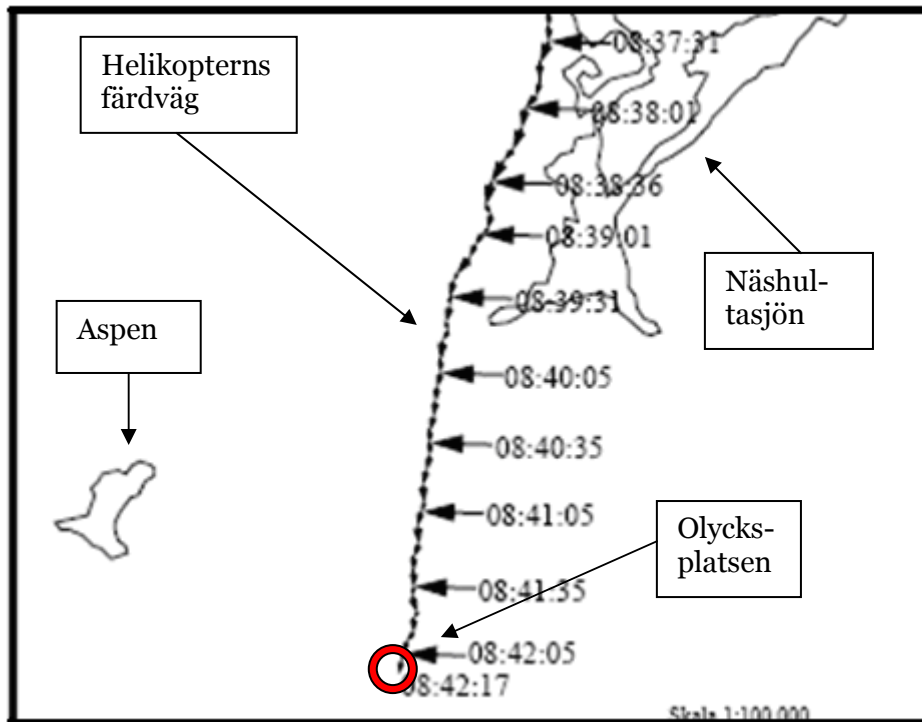
Fig.11. Del av radarplott från FM.

Enligt radarbilder som erhållits från FM, framgår att flygningen har genomförts i sydvästlig riktning på en höjd mellan 240 och 270 meter (790-890 fot). Sista registrerade höjden är 180 (590 fot) meter.

Bilden i fig 11 innehåller av presentationsskäl inte samtliga registreringar. Den aktuella radarstationens samplingtid<sup>8</sup> är sex sekunder. Grafiken ovan kan därför kompletteras med den näst sista registreringen kl. 08:42:11, då helikoptern fortfarande bibehöll höjden 240 (790 fot) meter. Vid den sista registreringen kl. 08:42:17,95 – upphöjt till 08:42:18 – hade helikoptern sjunkit till 180 (590 fot) meter.

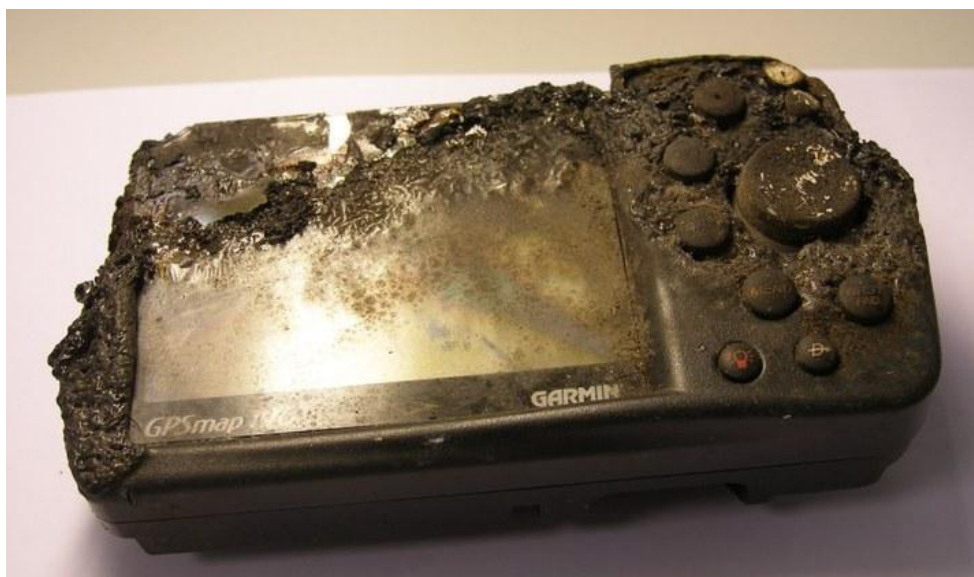
Fig.12. Helikopterns GPS. Foto:BEA

Helikoptern var utrustad med en fast monterad GPS av typen Garmin. Denna typ av GPS har även minnesenhet, där vissa data från de senast utförda flygningarna lagras. Enheten kunde återfinnas i vrakresterna i skadat och bränt skick.

SHK sände GPS:en till den Brittiska haverikommissionen AAIB för undersökning. Efter primärundersökning sändes dock enheten vidare till den Franska haverikommissionen BEA för vidare undersökning, eftersom även de inre komponenterna och minneskretsarna var brandskadade.

Med hjälp av speciella metoder var det dock möjligt att extrahera data från minnesenheten för analys. Data från olycksflygningen visade stor överensstämmelse med de radardata som registrerats. GPS-enheten har sin största noggrannhet i den laterala navigationen. Höjdangivelserna från enheten har inte samma noggrannhet och har i denna rapport därför inte använts till annat än vissa jämförande studier.

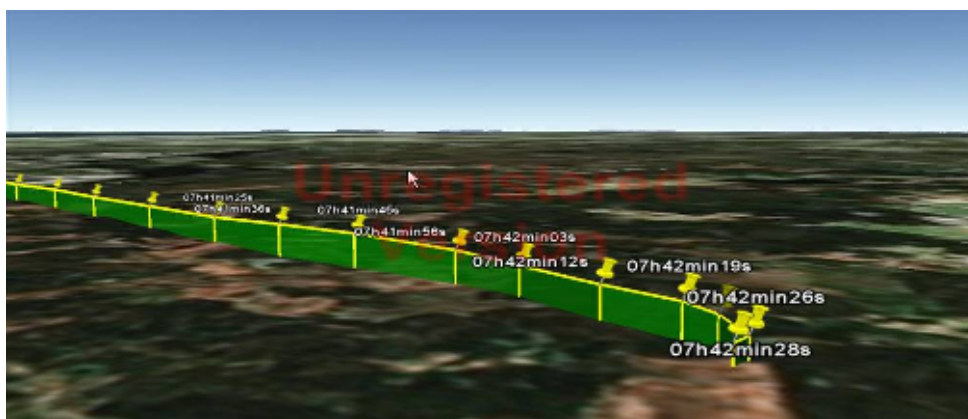
Fig 13. Grafisk presentation av olycksflygningen med data från GPS.

Analysen av data från olycksflygningen utvisade att starten skedde kl. 08:17 (GPS-tid) och påbörjades enligt plan fram till 08:42 då helikoptern började sjunka. Helikoptern påbörjar en svag kursändring åt höger i drygt 10 sekunder och börjar därefter markerat att svänga höger. Sista data som registrerades från GPS:en var kl. 08:42:28. Tiden från när nedgången påbörjades till dess att strömmen till GPS:en bröts vid haveriet är 16 sekunder.

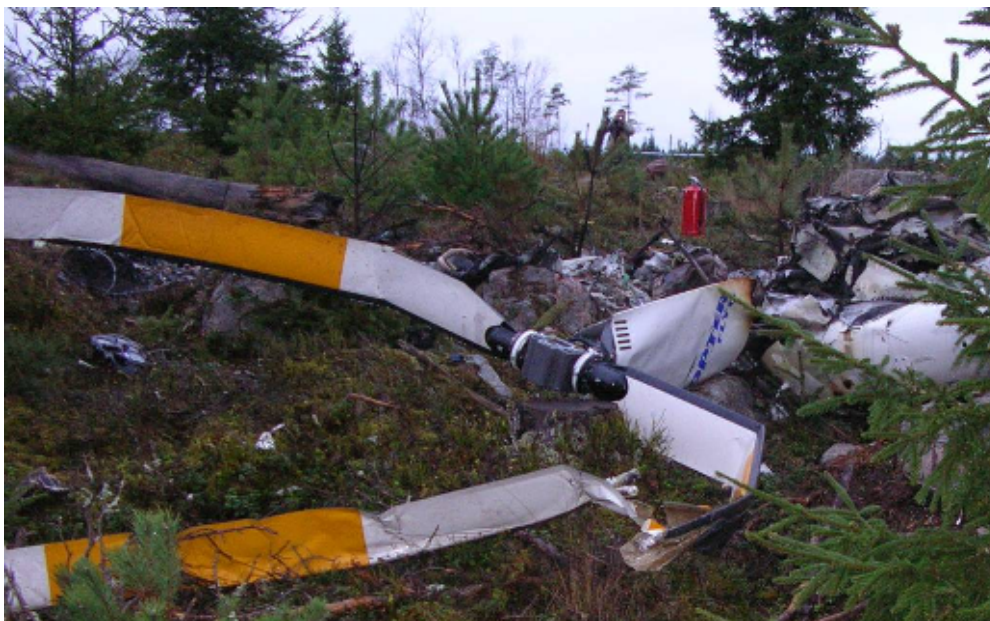
Fig.16. Delar av huvudrotorn på haveriplatsen.

Såväl huvudrotor som stjärtrotor uppvisade tydligt identifierbara spår av långsam rotation vid nedslaget. Inget av bladen har märken eller spår av rotations-skador. De skador som uppkommit är sannolikt brott orsakade av nedslagskrafterna.

Huvudrotorns böjsskador med uppåtriktad koning, är ett tydligt tecken på krafter som uppkommer vid långsam eller ingen rotation.

Även stjärtrotorns skador talar för att den inte roterade nämnvärt vid nedslaget. Den sammantagna skadebilden visar enligt SHK att helikopterns rotor vid nedslaget haft en mycket låg rotationshastighet, men att den sannolikt varit fullt funktionsduglig.
