Statens haverikommission
Swedish Accident Investigation Board

Rapport RJ 2009:10

***Brand i tunneltåg vid Rinkeby station,
AB län, den 16 maj 2005***

Dnr J-06/05

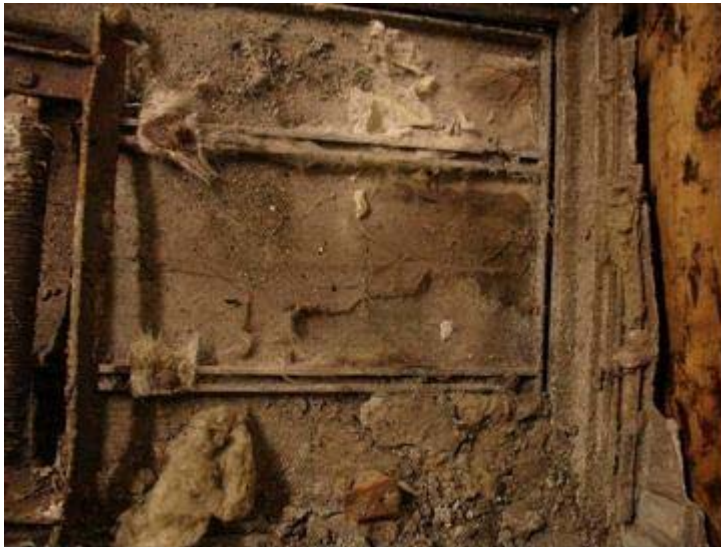
Undersökningen visar att branden med all sannolikhet har startat genom att ljusbågar uppstått i underredet. Brand har då utbrutit i kabelisolering under vagnen samtidigt som ljusbågar har svetsat hål i vagnens plåtunderrede. Därvid har plywood i vagnsgolvet, golvmattan, säten och väggmaterial antänts. Branden har dock haft en relativt begränsad spridning, t.ex. hängde dagstidningar kvar på handledare i vagnen. Exakt vad som orsakade branden eller vilken komponent som orsakade att ljusbågarna uppkom har inte kunnat fastställas genom SKL:s undersökning.

Fig. 9 Foto på locket från den skadade AL1.

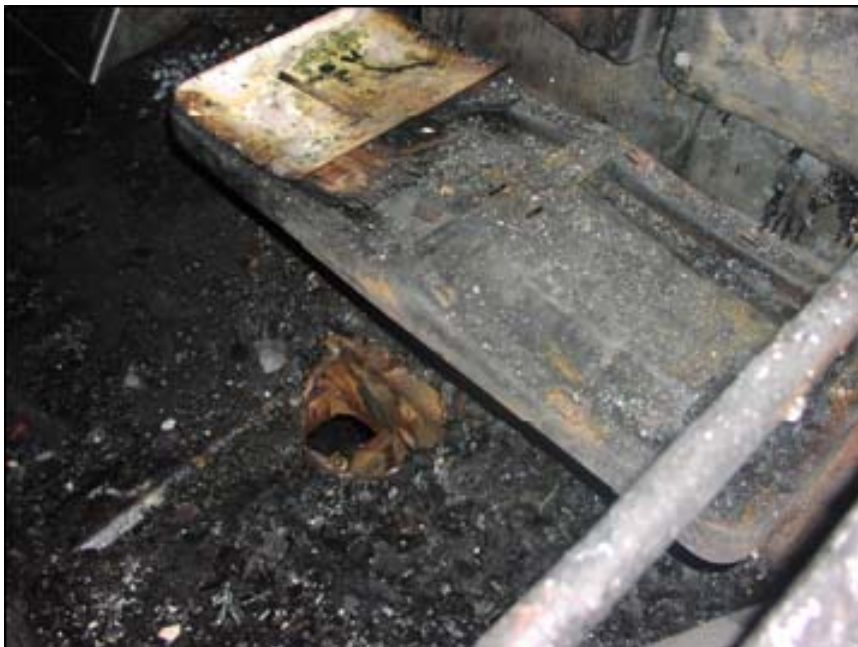
Fig. 10 Foto på skadat golv och säte i vagnen.

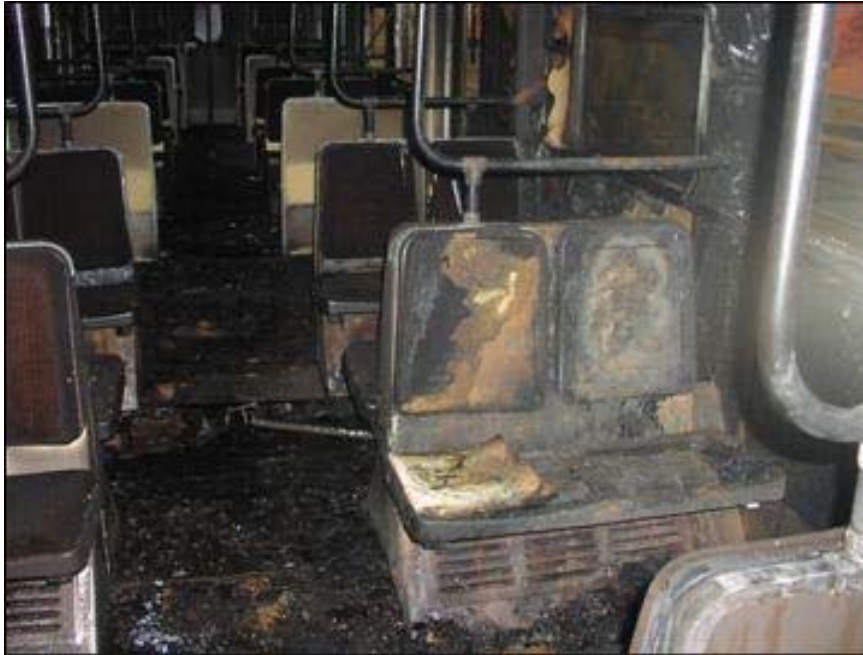
Fig. 11 Foto på skador i vagnen.

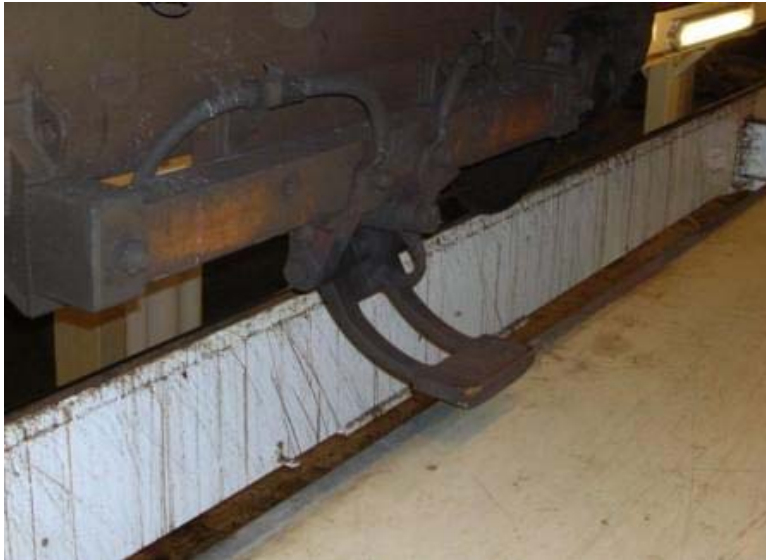
Fig. 13 Strömavtagare med kraftkablar.

Inget anmärkningsvärt har noterats på strömavtagarskorna eller kablaget under boggieramverket. Kablaget ovan boggieramverket är brandskadat, isoleringen är helt bortbränd eller förkolnad. Inkommande kablar till huvudfränskiljarlådan har brännskador nära lådan.

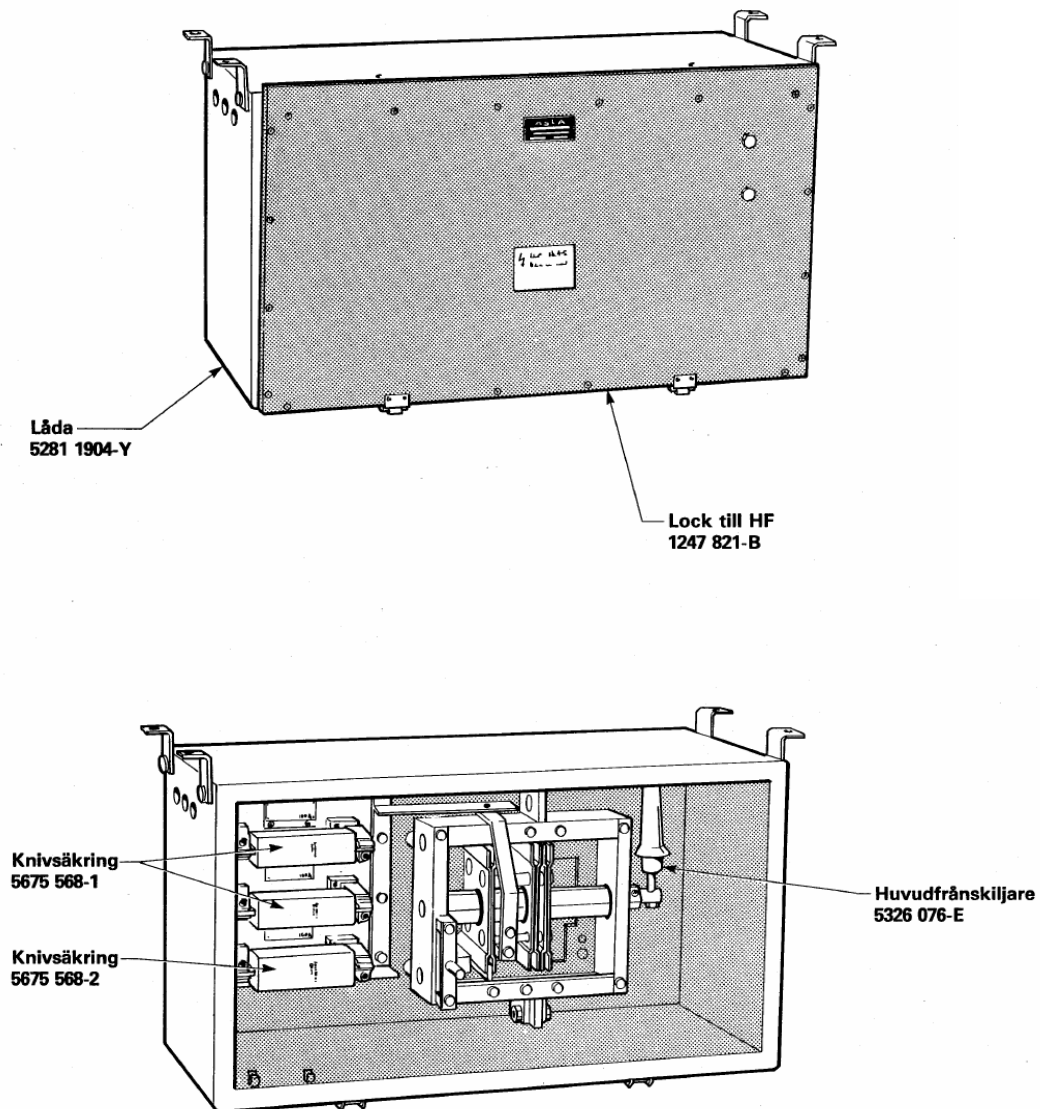
Fig. 14 Huvudfrånskiljarlåda med lock resp. locket borttaget

Säkringar har dissekerats, det fanns begynnande skador men inget som indikerade att de har utsatts för höga strömmar.

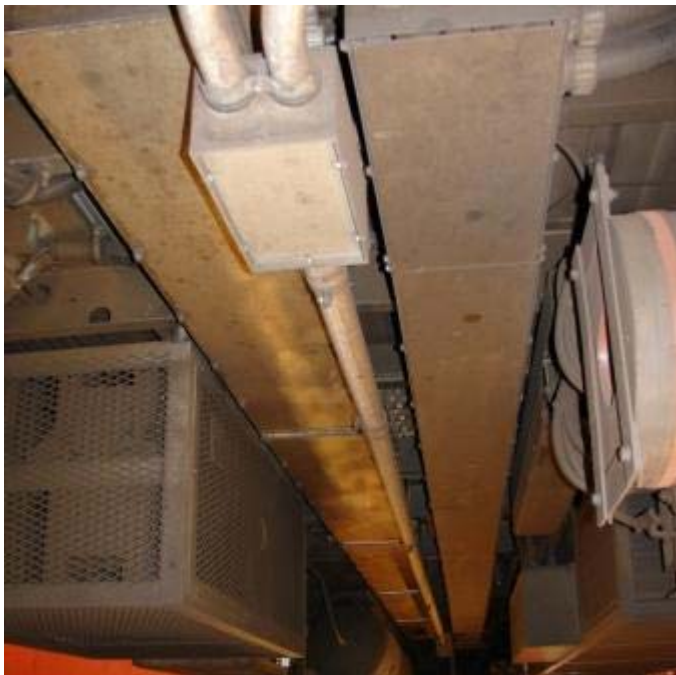
Fig. 15 Kabelkanaler i underredet.

Kanalens konstruktion är vid AL1 kraftigt brandskadad, även golvplåten ovanför har skador. På inspekterade (synliga) kablar i kanalen har all kabelisolering förstörts av värmepåverkan.

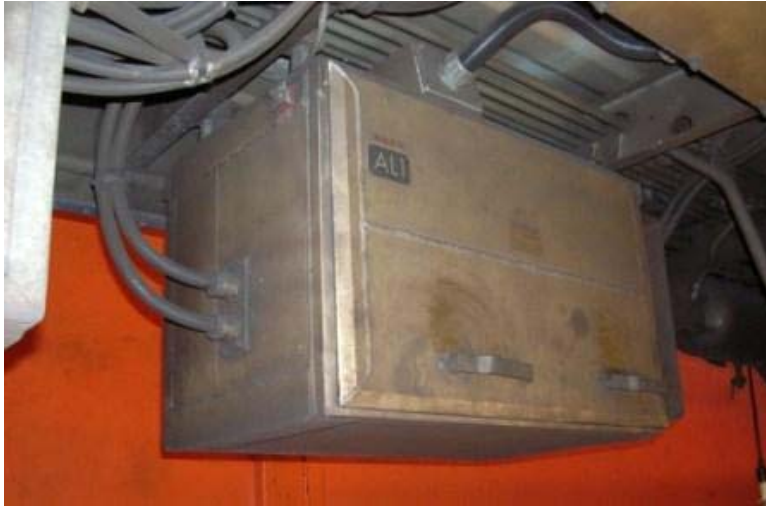
Fig. 16 Linjebrytarlåda AL1 sedd från vagnsmitt.

Det noterades att det vid den skadade anslutningen fanns två brännskador ca 2-3 cm från varandra. Det indikerar att det tidigare varit ett överslag varefter skivan har flyttats eller bytts ut.

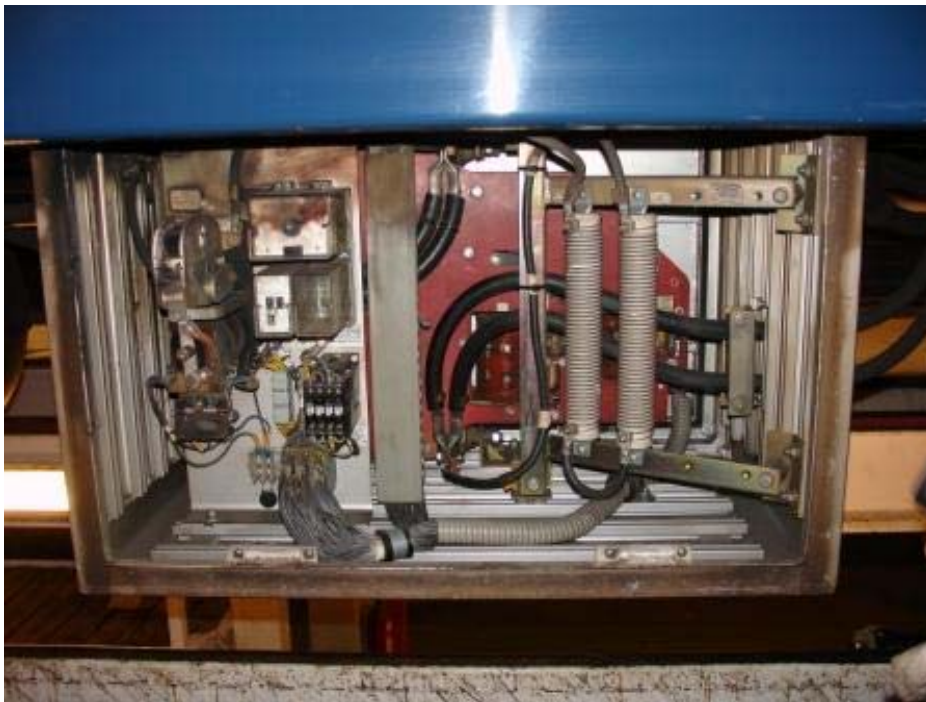
Fig. 17 AL1 sedd från vagnssidan med luckan borttagen. Linjekondensatorkontakter till vänster och uppladdningsmotstånd till höger.

Ljusbågshornet är avbränt alternativt bortbränt i den övre delen av V-formationen, totalt saknas ca 3,5 cm.

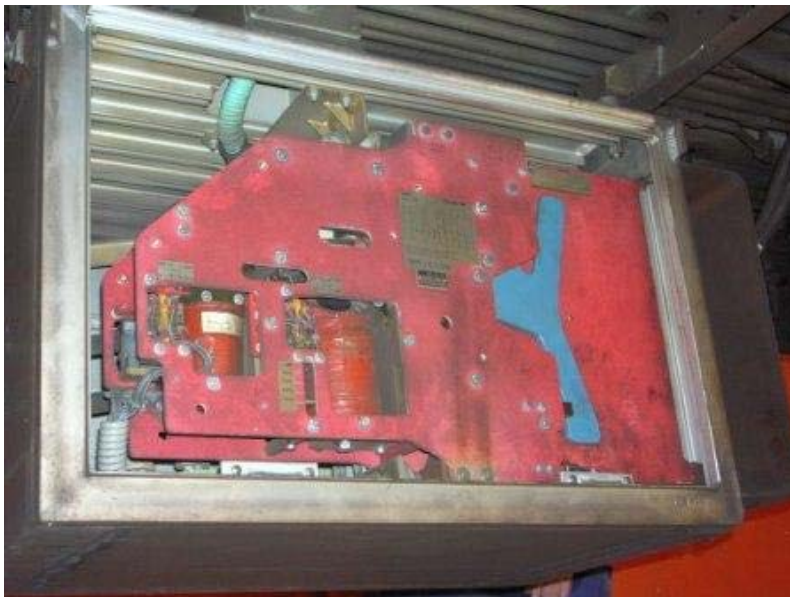
Fig. 18 Linjebrytaren i AL1, sedd från vagnsmitt med lucka borttagen.

Skruvskallarna är brandskadade men med bibehållen form på linjebrytarens utsida (mot vagnssidan). På linjebrytarens insida (mot vagnsmitt) är skruvskallarna avsmälta till omkring 50 %.

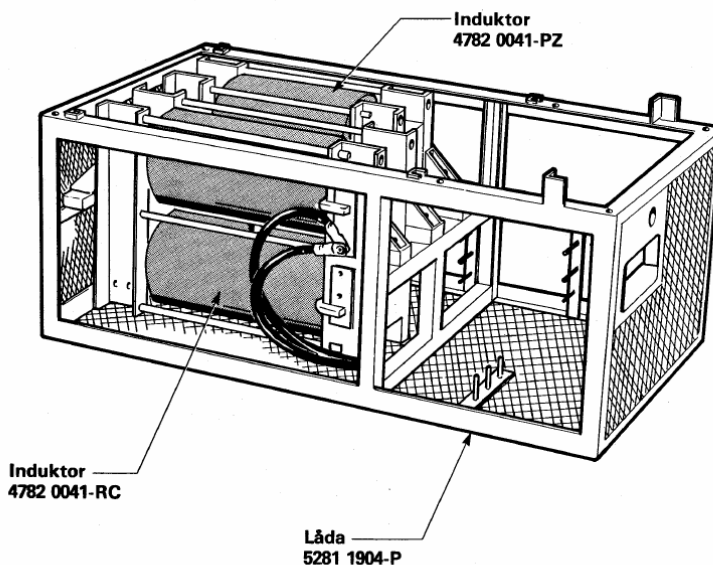
Fig. 19 Induktorkåda I1, innehåller linjeinduktor och fasinduktor för vagn 1.

Induktorn har spår av skador av yttre brand. Resistansmätning och induktansmätning är utförd utan anmärkning. SHK har låtit undersöka induktorn. Resultatet av undersökningen visar att lindningarna är oskadade, det finns inte heller några tecken på att en hög ström gått genom induktorn.

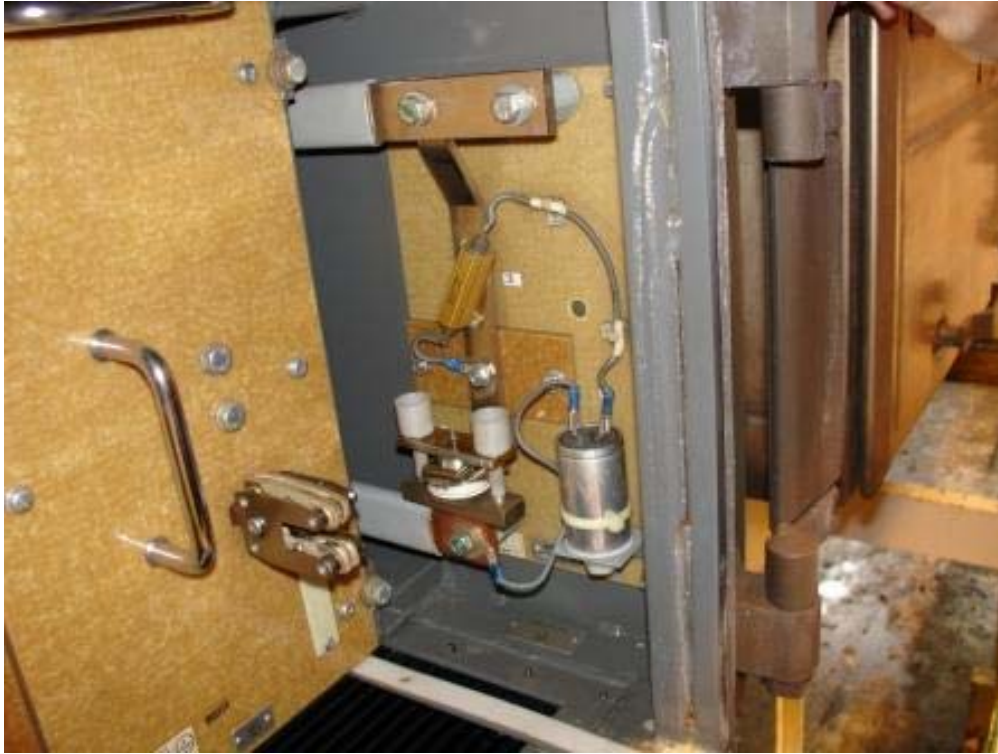
Fig. 20 Frigångsdiod Y1.16.1 med skyddskrets.

Frigångsdiod (Y1.16.1) med skyddskrets ("skyddsdiod"). Frigångsdioden har inte återfunnits. Dioden antages förintad till följd av kortslutning. Av tillhörande skyddskrets (kondensator med seriemotstånd) har endast kondensatorn påträffats. Denna var bränd genom yttre påverkan men klyvning visade att den var oskadad inuti.

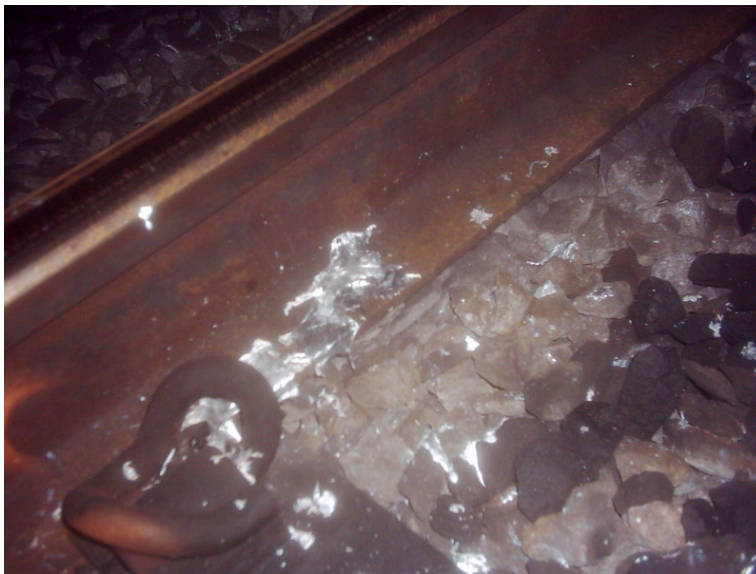
Fig. 22 Aluminiumfilm som bildats längs rälsfoten och stänk i ballasten.

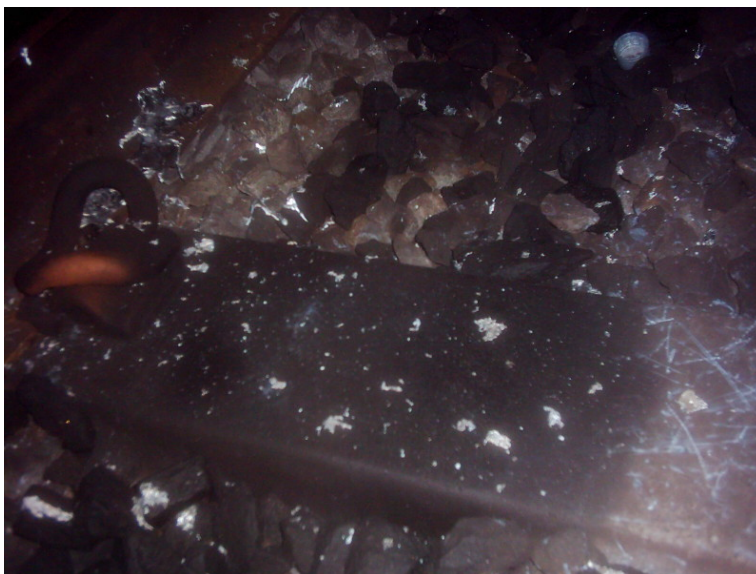
Fig. 23 Aluminiumstänk. Till höger på slipern syns de blågrå skärmärkena.

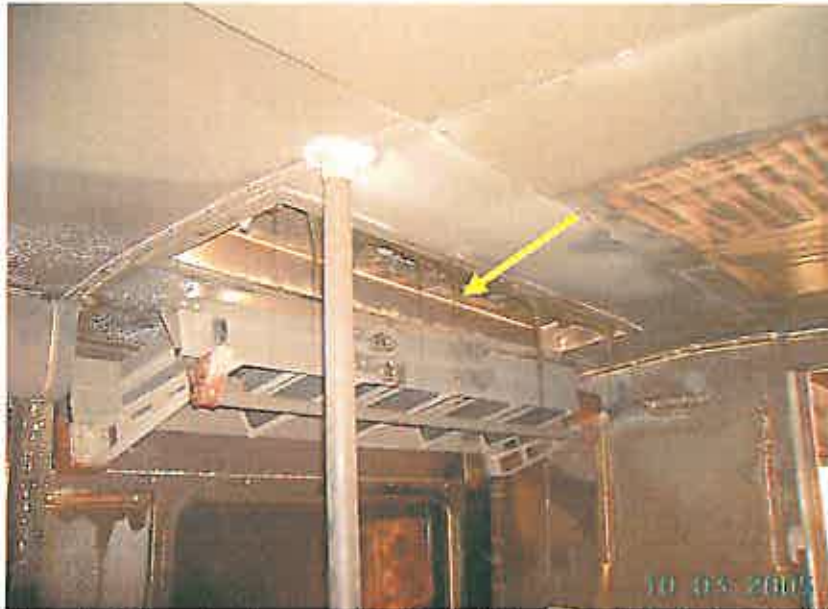
Figur 4 Bilden visar hur armarplasten hängde som lakrits (se gul pil) längre bort från branden. Försök i värmeskåp visar att plasten börjar deformeras kraftigt vid ungefär 180 °C.

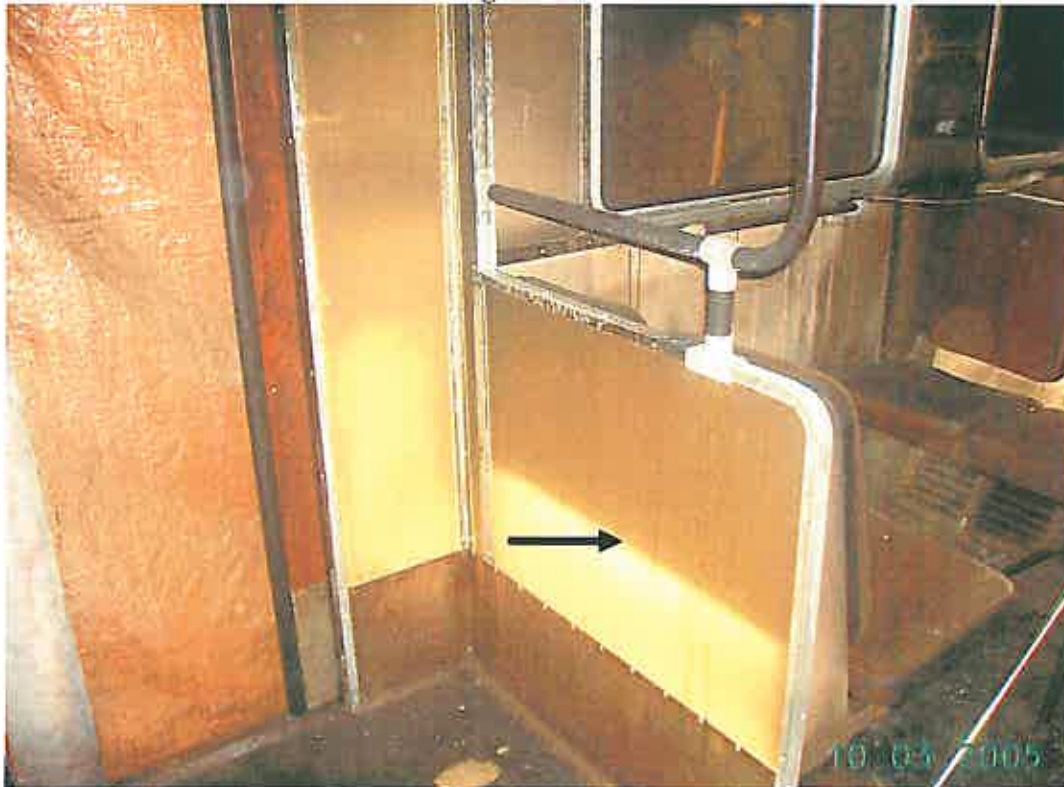
Figur 8 Bilden visar markeringen (sotlagring) av det varma rökgaslagret och hur långt det har sjunkit ner mot golvnivå. Nivån ligger på ungefär 0.7 m från vagnens golv. Liknande tecken kunde observeras i andra delar av vagnen.

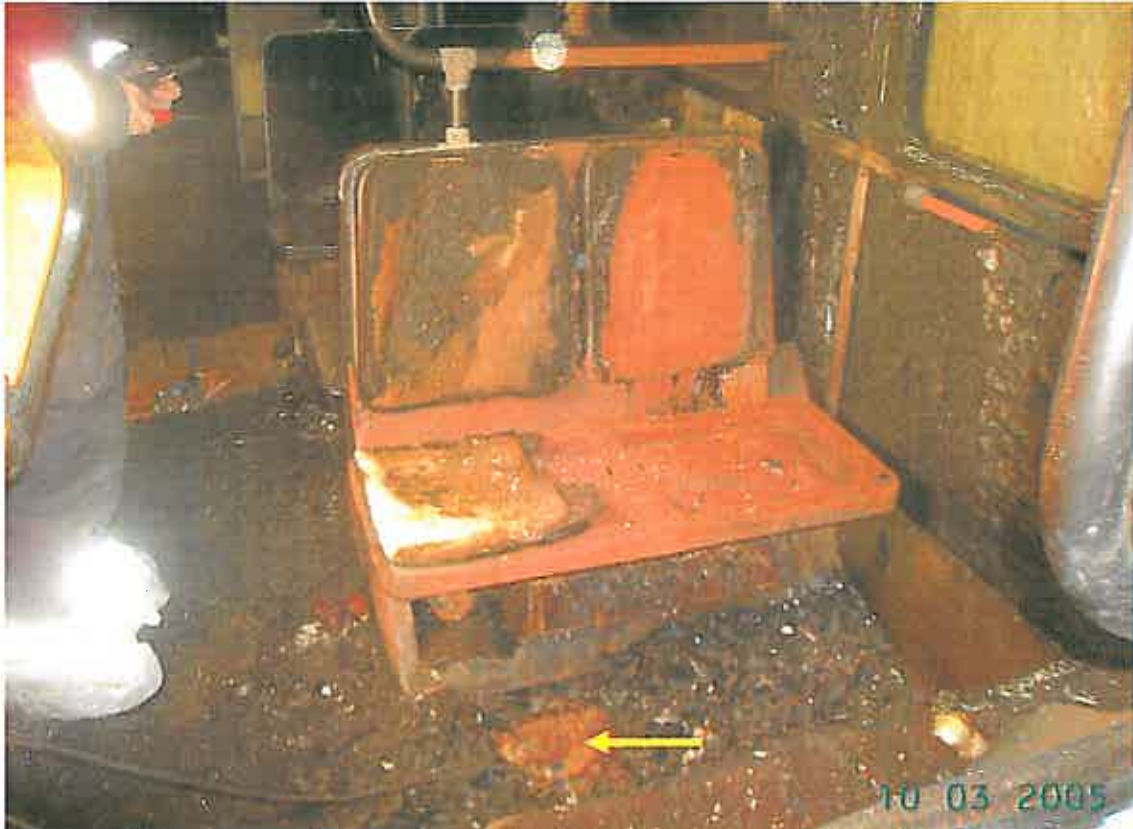
Figur 9 Bilden visar hur branden har spridits från hål i golvet (gul pil) och vidare upp till sätet och väggen panelen.
