Statens haverikommission
Swedish Accident Investigation Board

Rapport RJ 2009:09

*Urspårning med vagnuttagning 73664
på Kimstads station, Östergötlands län,
den 21 december 2008*

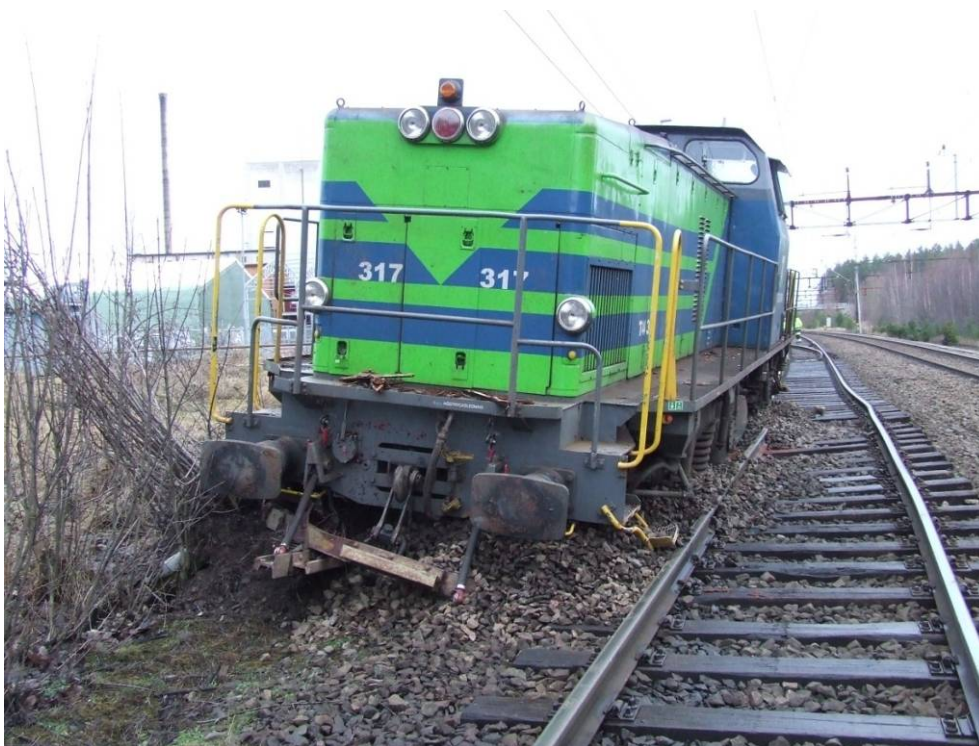
Den främsta delen av vagnuttagningen stannade ca 40 m efter att den hade passerat stoppbocken och hindrade därmed trafiken på spår 3, ett genomgående tågspår på Södra stambanan (se fig. 3 - 5). Spår 3 blev skadat genom att det försköts i sidled och höjlded. De båda loken och främre delen av den första vagnen hade sjunkit ner i ballasten.

Fig. 3 Bilden visar hur lok 317 stannade och inkräktade på utrymmet för spår 3. Rester av stoppbocken syns i framkant av loket, under buffertarna.

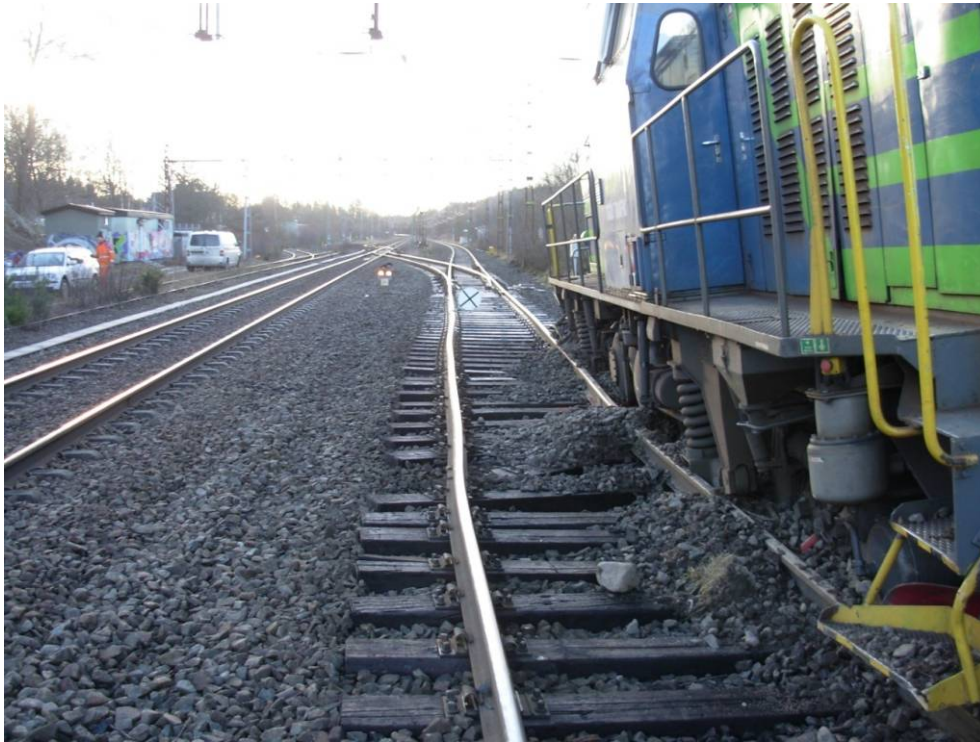
Fig. 4 Bilden visar hur lok 317 hade stannat så att det inkräktade på utrymmet för spår 3.

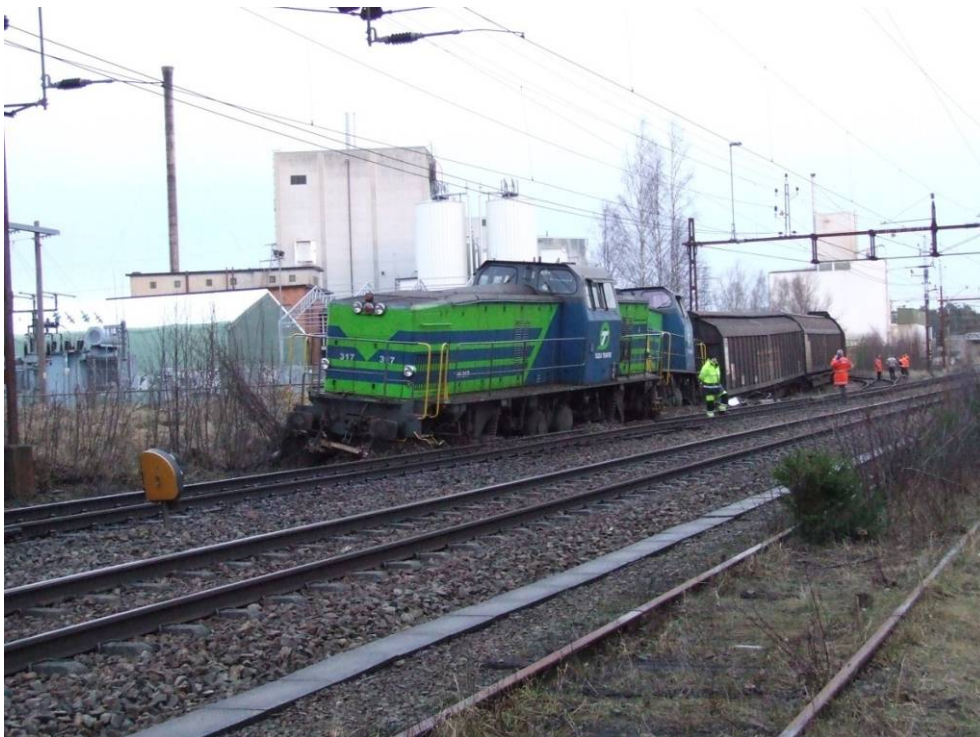
Fig. 5 Bilden visar hur vagnuttagningen stannade intill spår 3.

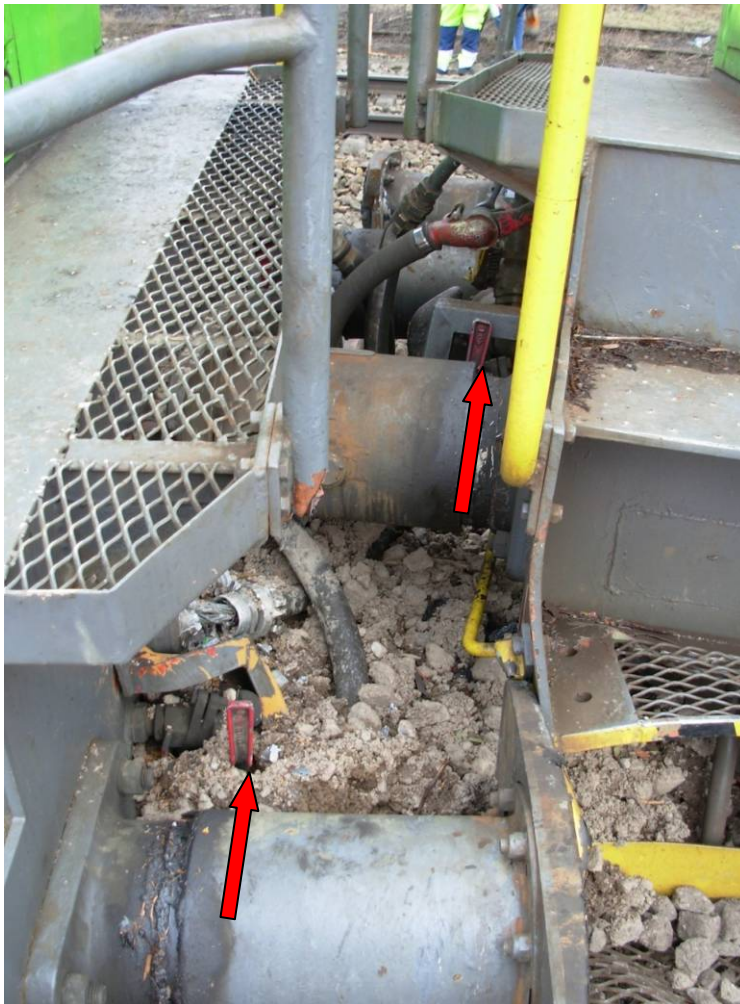
Den direkta orsaken till att vagnuttagningen passerade infartssignal 55 till Kimstad i "stopp" var att huvudledningen inte var öppen mellan första och andra loket och därmed var bromsförmågan otillräcklig i förhållande till den hastighet som vagnuttagningen framfördes med.

Vid SHK:s syning av fordonen på händelseplatsen framkom att huvudledningen för tryckluftsbromsen inte var öppen mellan de båda loken, kopplingsventilerna var inte nedfällda, men slangarna var kopplade mellan loken.

Fig. 8 Bild på kopplingsventilerna mellan loken 317 (till vänster) och 318. För att luften ska kunna passera genom huvudledningen måste ventilerna vara nedfällda.

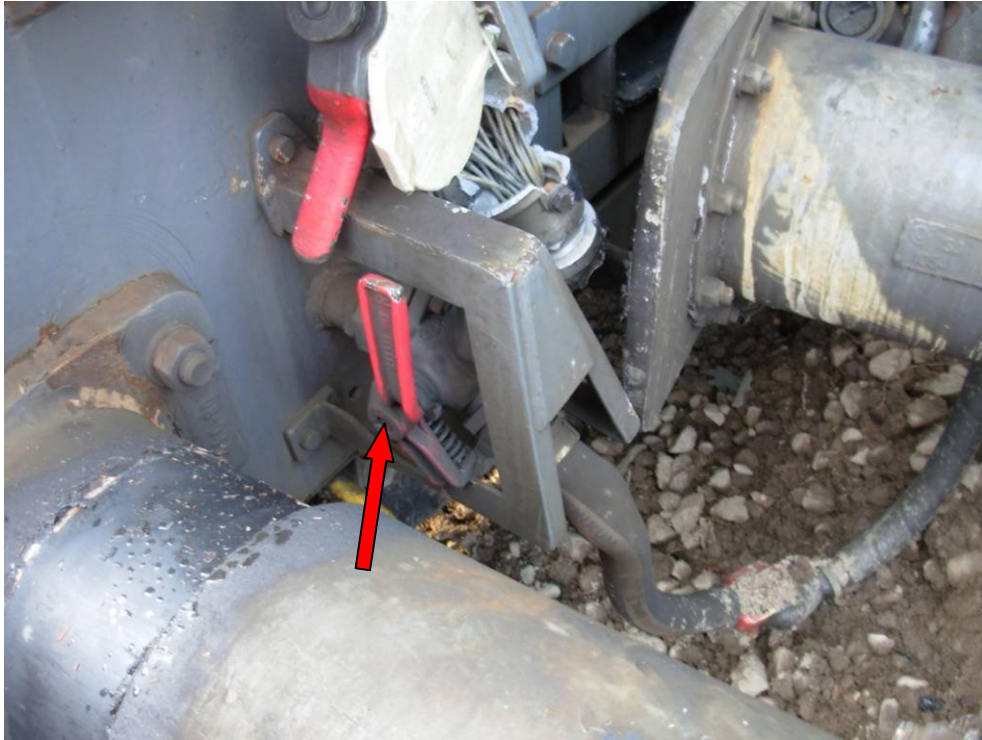
Fig. 9 Bild på kopplingsventilen på lok 318. Ventilen är uppfälld.
