Statens haverikommission
Swedish Accident Investigation Board

Rapport RL 2009:08

**Olycka med flygplanet SE-IYN på Stockholm
Barkarby Flygplats, Stockholms län,
den 21 april 2008**

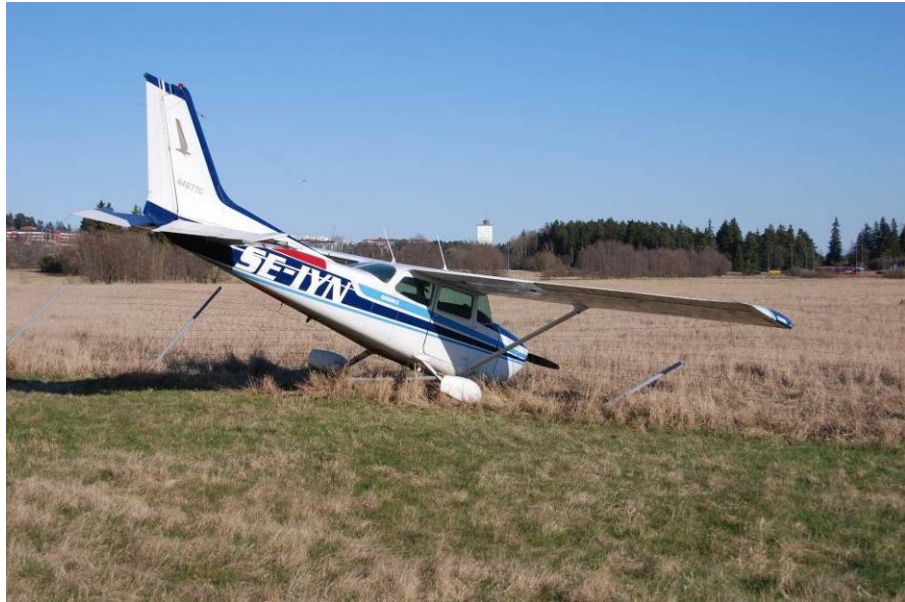
Flygplanet rullade snett av banan mot ett parallellt gående staket, beläget cirka 150 m vid sidan om banan. Vänster vingspets tog i staketet samtidigt som noshjulet träffade en stor sten och bröts av.

Med avbrutet noshjul blev flygplanet stående på nosen mot staketet och med motorn stoppad. Föraren var oskadad och kunde omedelbart ta sig ur flygplanet.

Båda vingarna skadades efter kontakt med staketet. Noshjulet blev helt avbrutet och noshjulsdämparen erhöll skador. Propellern skadades efter kontakten med marken.

Fig 1 Flygplanet efter att det stannade mot staketet

Några yttre förhållanden bedöms inte ha haft någon påverkan på händelseförloppet. Olyckan har berott på att föraren inte har befast sina tidigare kunskaper att styra flygplanet under start och därmed inte haft förmågan att korrigera kursavvikelsen under starten på ett riktigt sätt.
