Statens haverikommission
Swedish Accident Investigation Board

Rapport RL 2009:05

Tillbud mellan sex landande flygplan och en mobilkran vid Bromma flygplats, AB län, den 4 oktober 2007

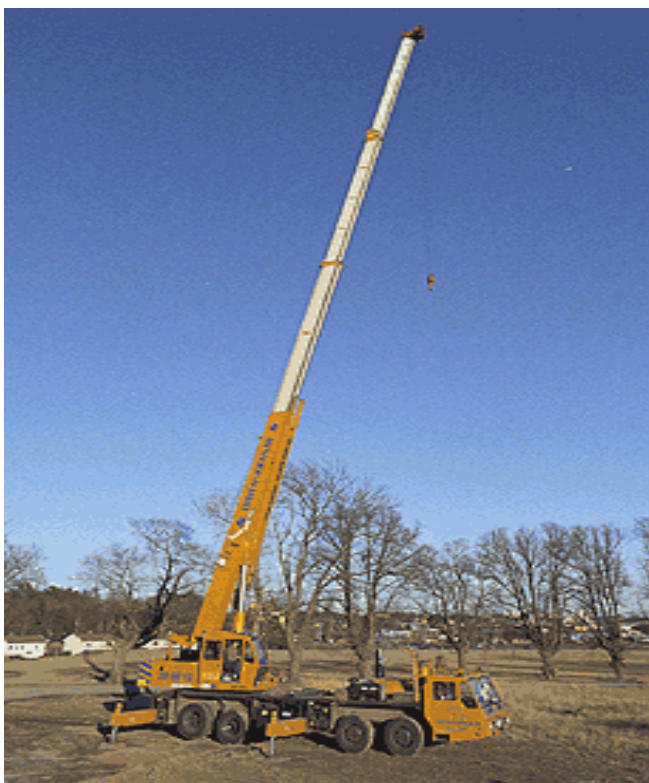
Figur 1. Mobilkranen

Mobilkranen var av typ Kato NK-350E med max. lyftvikt 35 ton och max. bomlängd 33,8 m.

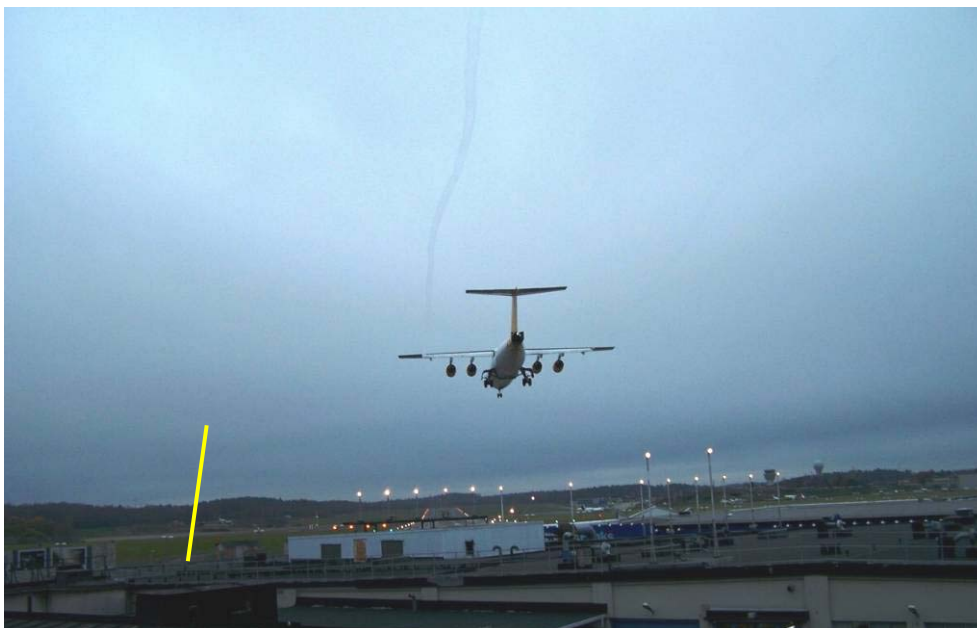
Figur 3. En RJ 100 landar bana 30. Mobilkranens läge har genom fotomontage markerats med en gul linje.

Mobilkranens bom var enligt kranföraren rest ca 25 m över marken. Detta ger en plushöjd för mobilkranens högsta del på ca +37 m räknat i system RH 70.

Den hinderfria ytan på den aktuella platsen är +20,5 m i system RH 70. Mobilkranen trängde således igenom ytan med ca 16,5 m, vilket var i höjd med de flygplan som passerade platsen under inflygning för landning.

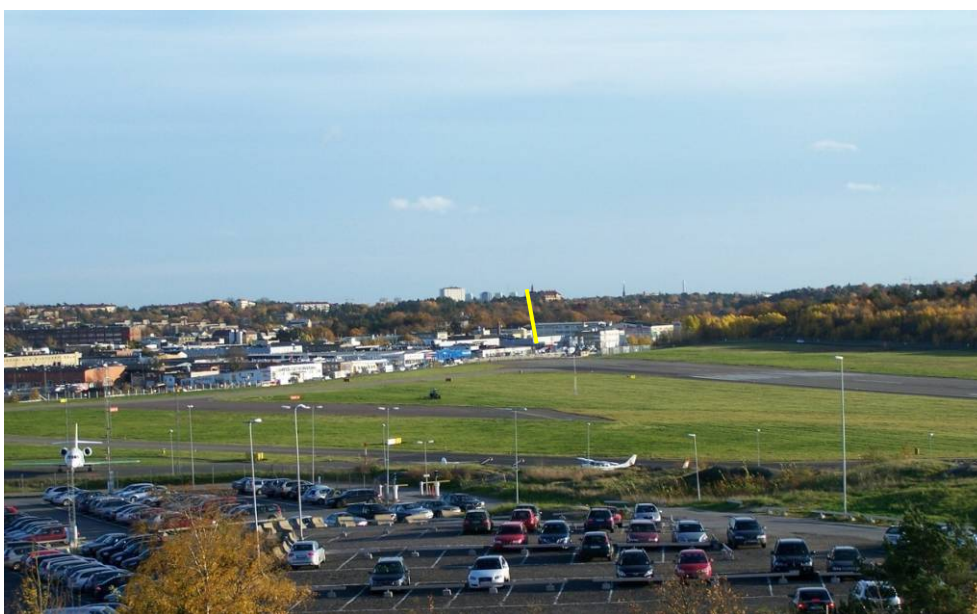
Figur 4: Utsikt från flygtrafikledningstornet mot inflygningen till bana 30. Mobilkranens läge har genom fotomontage markerats med en gul linje.
