**Statens haverikommission**  
Swedish Accident Investigation Board

## ***Rapport RL 2009:02***

**Olycka med segelflygplanet SE-UEF  
vid Uppsala/Sundbro flygplats, U län,  
den 9 juli 2008**

Dnr L-15/08

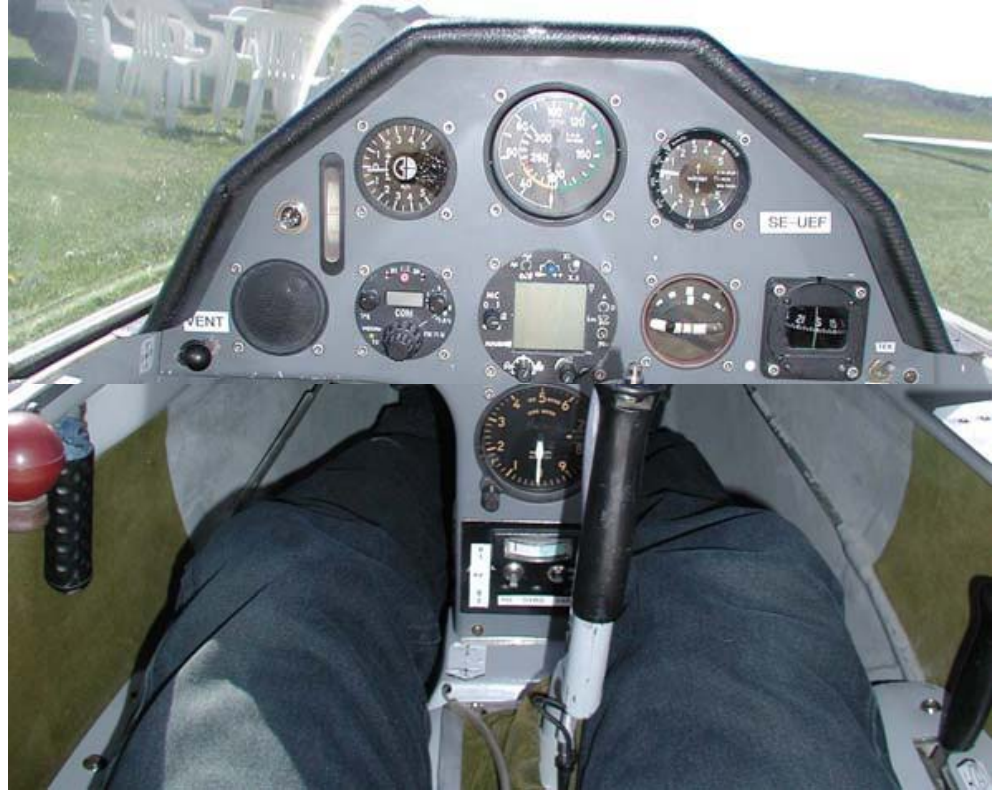
*Bilden visar förarplatsen i SE-UEF. Spaken nere till höger i bild är landstallsreglaget. Spaken till vänster i bild, framför den röda kulan för huv-öppning, är luftbromsreglaget.*

Det får anses helt klart att flygplanet ofrivilligt hamnade i spinn i nedflyngningssektorn på mer än 300 m höjd. Registreringen av flygningen visar normal flygning ned till åtminstone 400 m höjd. Ingen förare, utom möjligen uppvisningspiloter, lägger medvetet ett flygplan i spin på höjder under 400 m. Anledningen till spinnen har inte gått att fastställa. Emellertid är flygplanstypen mycket spinnvillig vid det aktuella masscentrumläget, det behövs varken låg fart eller ett högt nosläge för spinningång. En hastig spakrörelse bakåt räcker för att anfallsvinkeln ska bli så stor att flygplanet stallar och går i spinn. En möjlighet är att en sådan spakrörelse har inträffat i samband med utfällningen av landstället då landstället manövreras framåt med höger hand och styrspaken därmed hålls i vänster hand. Det är möjligt att föraren försökt hålla emot bakåt i styrspaken, då hon förde landställspaken framåt, och därmed gett ett höjdroderutslag som räckte till att ställa flygplanet.

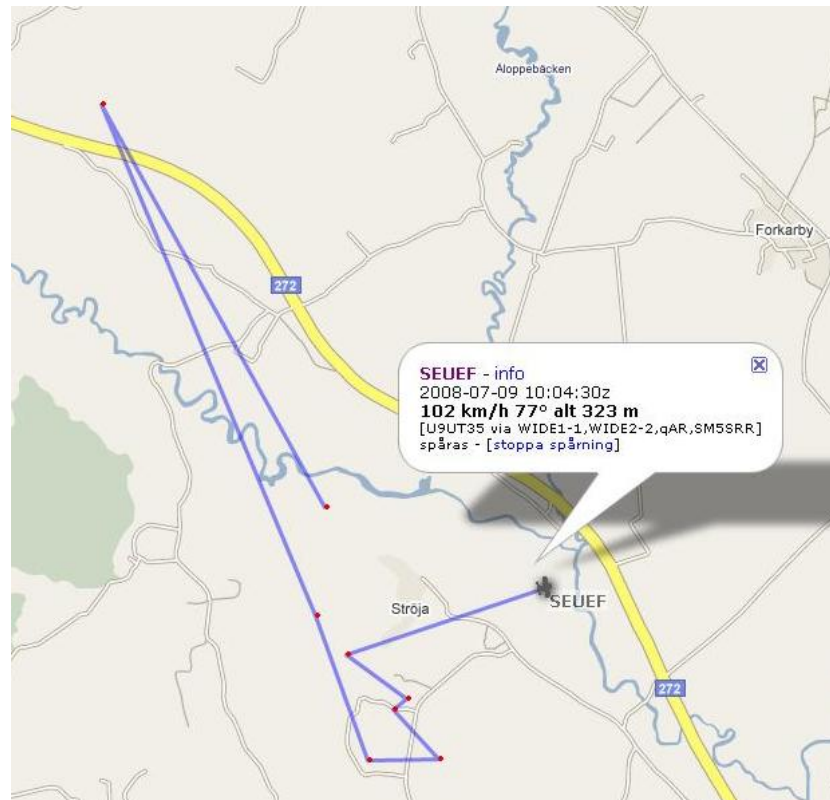
Starten och bogseringen till 900 meters höjd var helt normal. Enligt en spårningsutrustning som fanns ombord var flygningen normal fram till den sista loggningen kl. 12.04.30 då flygplanet befann sig på ungefär 300 m höjd i närheten av olycksplatsen.

*Bilden visar de punkter som registrerats. Pratbubblan visar den sista registrerade punkten. Höjden är GPS-höjd, vilket innebär att den kan ha ett fel på +/- 100 m.*

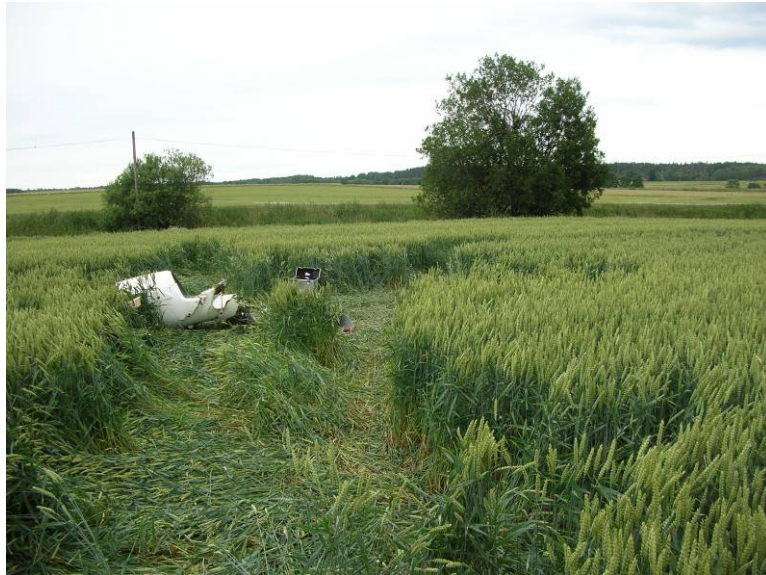
Nedslaget skedde i ett sädesfält. Ingen horisontell rörelse eller rotation har skett i samband med nedslaget.

*Spåret mitt i bild visar den första kontakten med marken.*

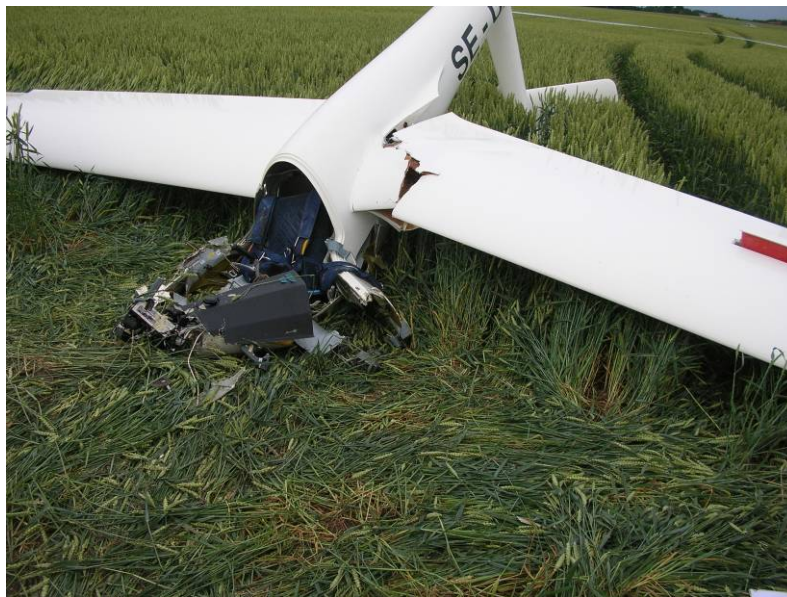
Flygplanet blev totalhavererat. Förarkabinen var helt krossad, bägge vingarna brutna och bakkroppen avbruten.

Det har inte gått att fastställa om landstället var in- eller utfällt vid nedslaget. Vidare har inte pedal- och ryggstödsläge gått att fastställa pga. skadorna på cockpit.
