Statens haverikommission
Swedish Accident Investigation Board

Rapport RJ 2009:02

**Olycka vid växling i Hallsberg, T län,
den 26 september 2006**

Dnr J-10/06

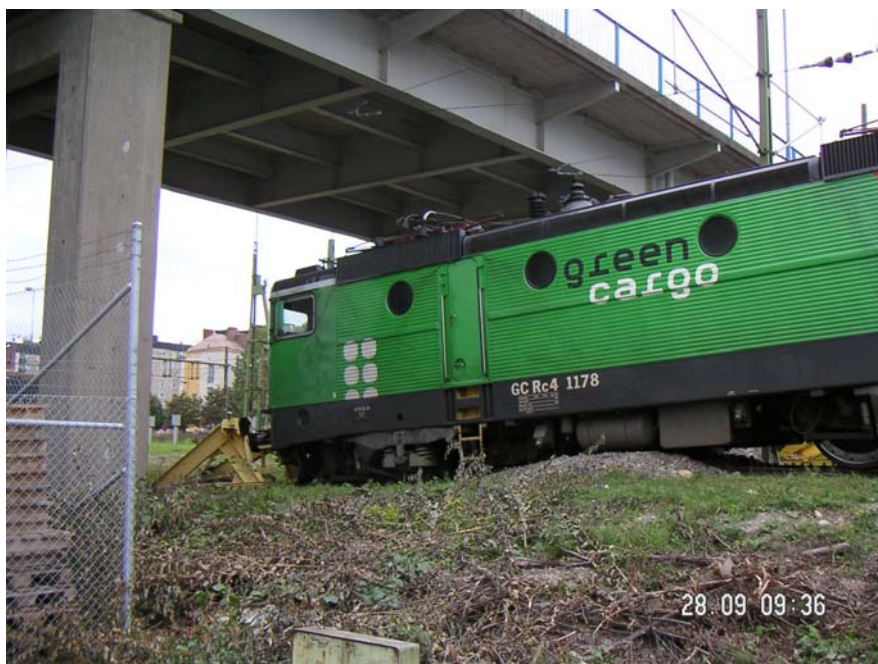
Fig. 2: Det lok som stod längst ned på uppställningsspåret tryckte ut stoppbocken varvid loket och stoppbocken hamnade utanför spåret.

Spår V3 sköts ur läge och stoppbocken i spårets östra ände trycktes ut cirka 10 meter. Kostnaden för att återställa spåret anges av Banverket till 55 000 kronor.

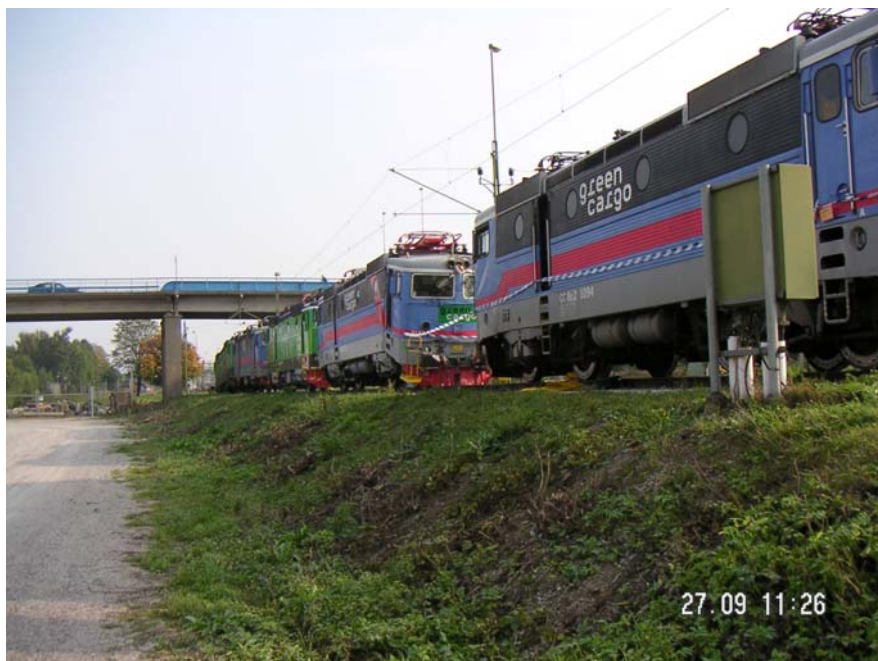
Fig 3. Närmast syns det påkörande loket, 1094. Till vänster under bron syns det staket som räddningstjänsten fick klippa upp för att nå olycksplatsen. Hitom staketet finns en körbar väg.

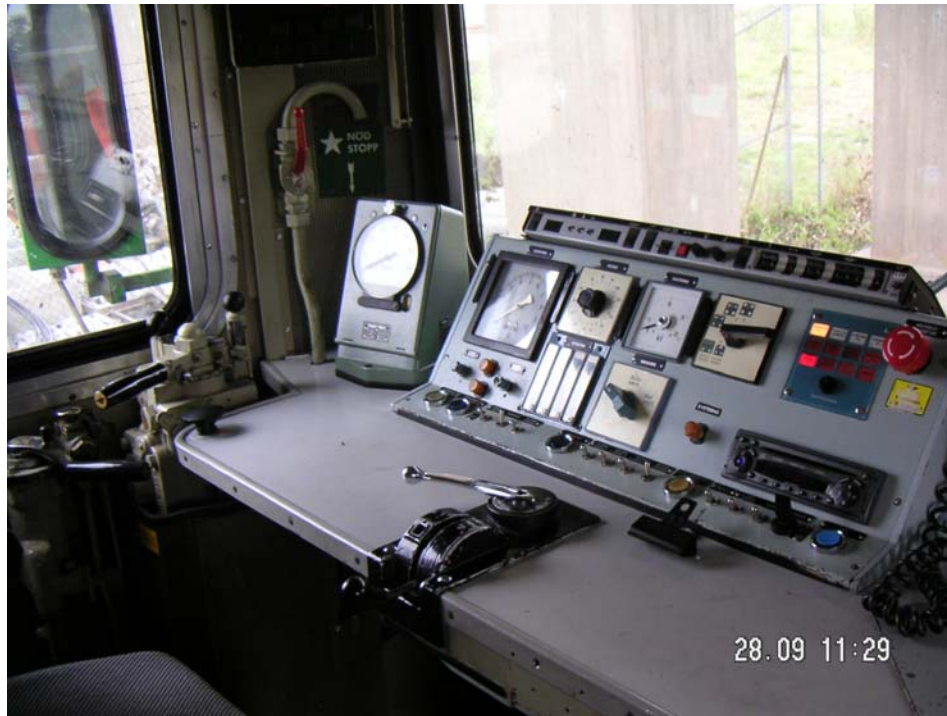
Fig. 4: Bilden visar förarplatsen på lok 1178. Mitt i bild, längst bak på förarbordet, syns strömpådraget. Framför denna finns omkopplaren för fram- och back(környckeln) och framför denna strömställare (se fig. 5) . Längst till vänster syns tågbrömsventilen och snett nedför denna kan lokbrömsventilen anas (fig. 6).

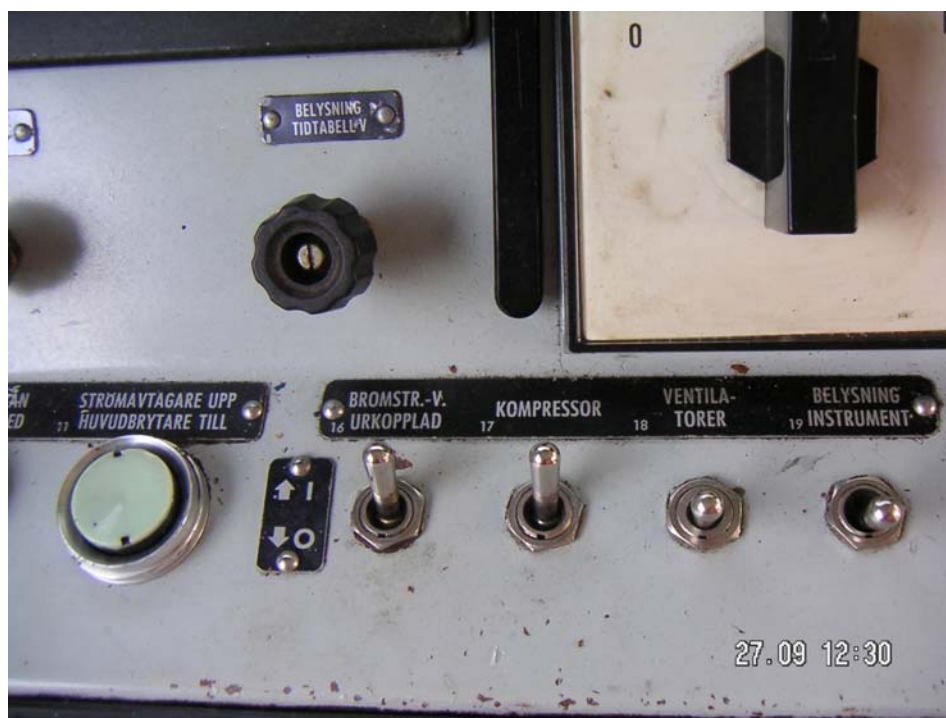
När depåföraren lämnade loket stod alla reglage för läge körning och bromstryckvakten, som har till uppgift att hindra att loket drar med tillsatt broms, var förbikopplad. När lokets apparater fick tillräckligt lufttryck så att strömkretsarna för framdrivning kunde slå till sattes loket i rörelse. Lokets dragkraft överstiger dess bromskraft, varför rörelsen kan ske även om loket är fullt bromsat.

Fig. 5: Strömställarna på förarplatsen som var vänt framåt i det lok som rullade mot de andra loken (1094). Bromstryckvakten är urkopplad (strömställaren längst till vänster) och kompressorn är till (nästa strömställare). Strömställaren för ventilatorer är ersatt av strömställaren i fig. 5.

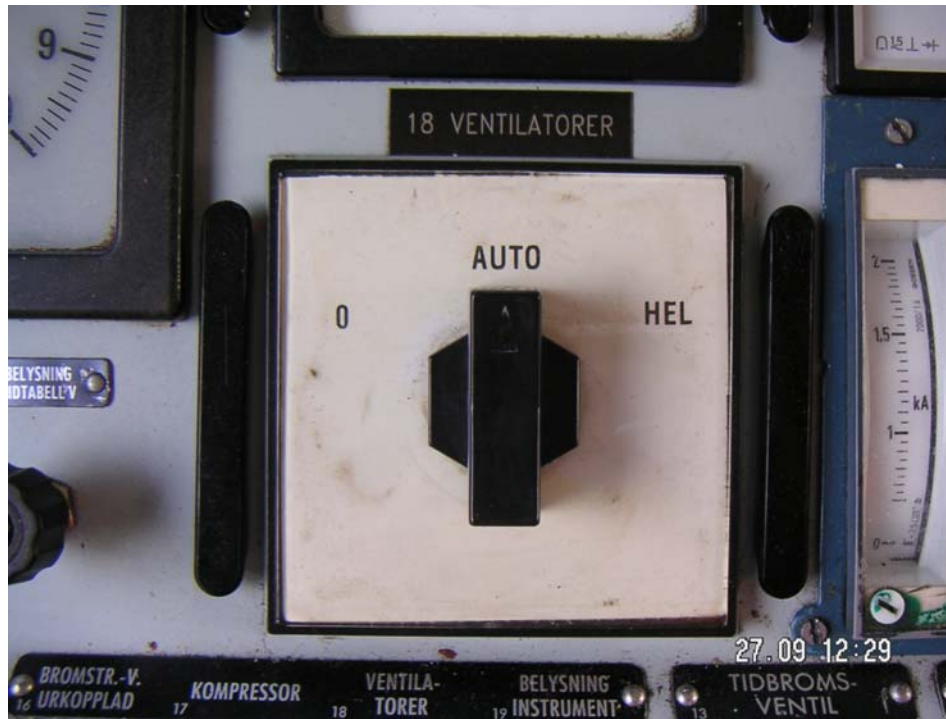
Fig. 6: Strömställare för traktionsmotorventilator ligger i läge för automatisk ventilation (hel ventilation när det behövs, halv annars). En förutsättning för att loket ska köra är att traktionsmotorventilatorerna går.

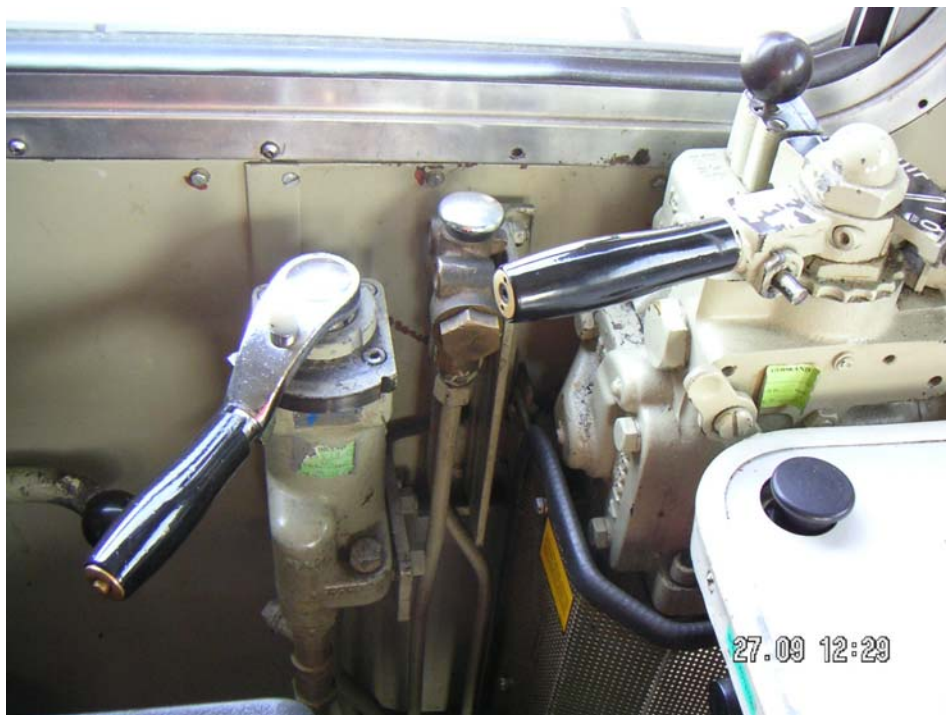
Fig. 7: Till vänster syns bromsventilen för lokbromsen som ligger för läge full broms. Till höger syns tågbrömsventilen som ligger i nödbroms (tömd huvudledning). Nödbroms ger inte mer än full broms.
