**Statens haverikommission**  
Swedish Accident Investigation Board

## ***Rapport RL 2009:07***

### **Olycka med motorsegelflygplanet SE-UAP vid Lycksele flygplats AC län, den 25 juli 2008**

Dnr L-19/08

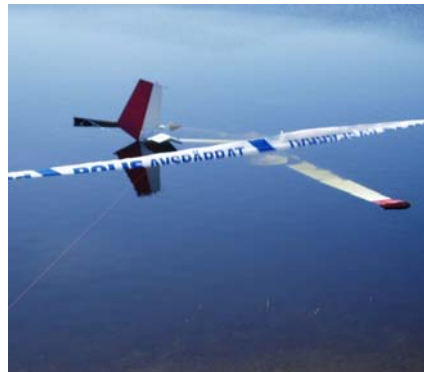
Flygplanet blev flytande i vattnet med främre delen under vattnet. Nospartiet var tryckt uppåt ca 30 grader. Motorsegelflygplanet bärgades och undersöktes av SHK dagen efter olyckan. Propellern var krossad. Främre delen av vingarna hade stora skador. Bakre delen av flygplanet hade mindre skador. Alla roderkopplingar, vingkopplingar samt stabilisatorkopplingar var intakta.

En stor del av vingskadorna hade uppstått då privatpersoner som räddade föraren ur vraket trampade sönder delar av vingarna.

**Flygplanet efter haveriet**

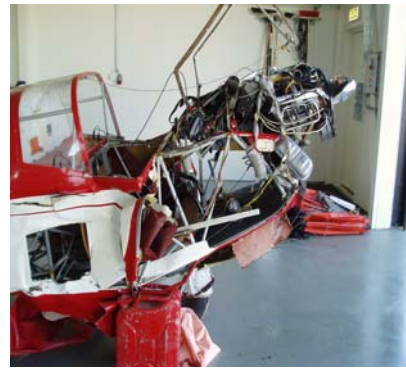
**Bilden visar nospartiet**
