Statens haverikommission
Swedish Accident Investigation Board

Rapport RL 2009:03

Olycka med motorsegelflygplanet SE-UAU på Optands flygplats, Z län, den 18 juni 2008

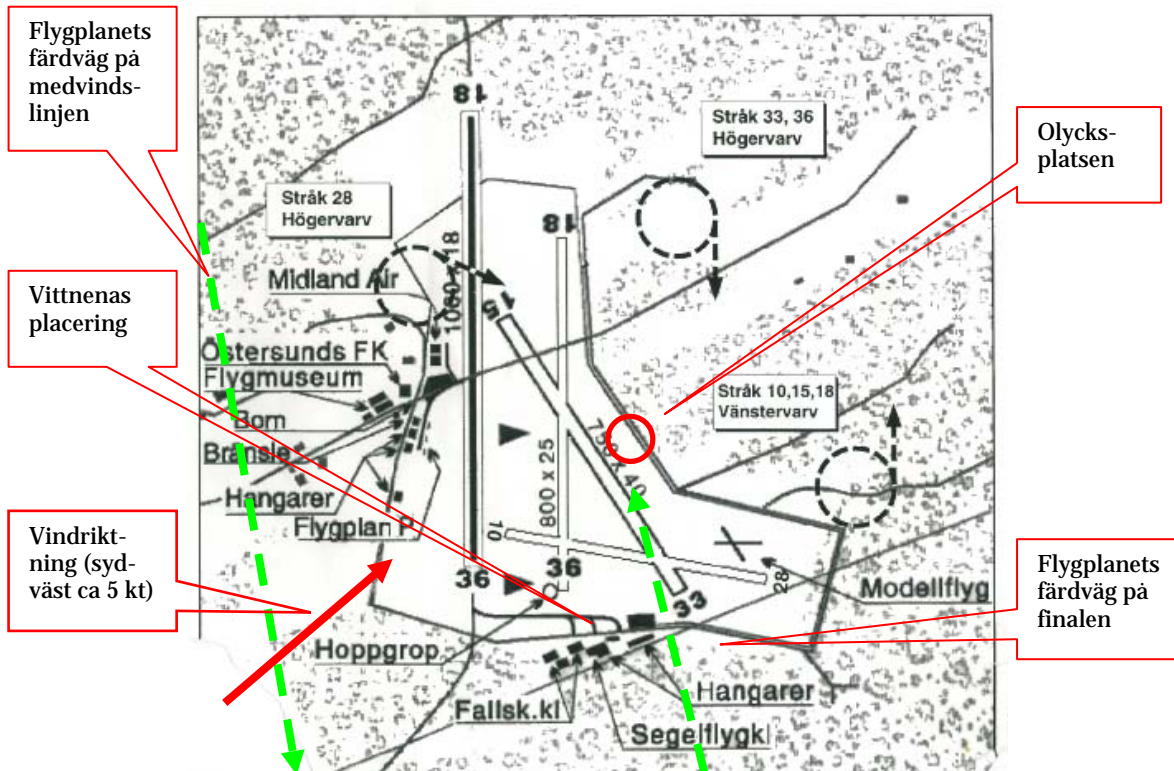
Fig. 2. Gällande procedurer hos den aktuella flygklubben.

Olycksplatsen är belägen på flygfältsområdet på Optands flygplats. Skissen i fig 2 ovan visar dels olycksplatsen och de delar av flygningen som kunde iakttagas av vittnen, dels de procedurer som ska tillämpas vid inflygning och landning på fältet.

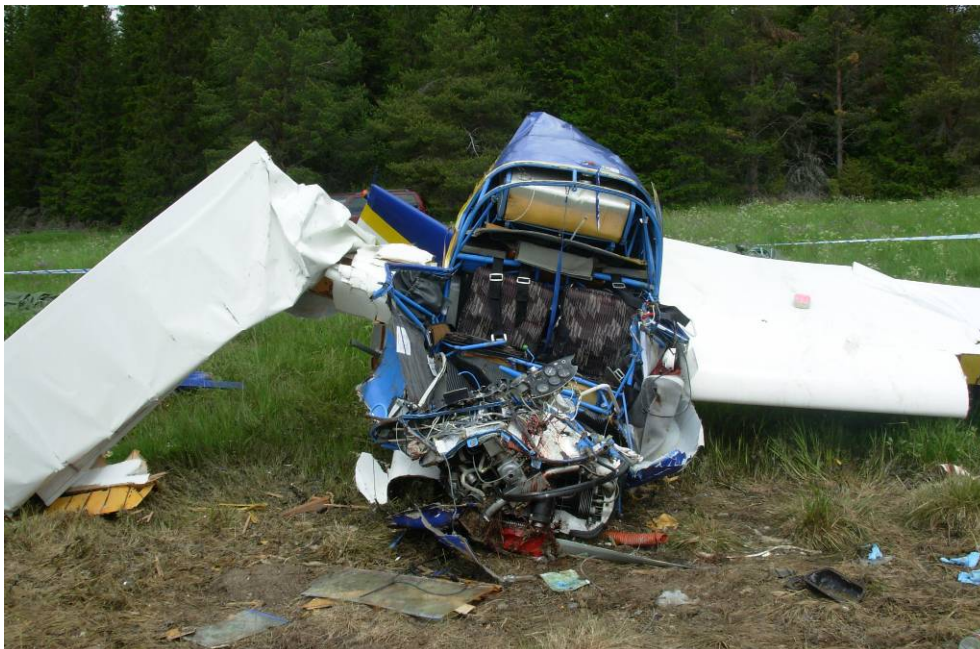
Fig. 3. Vraket

Vid undersökning av vrak och haveriplats kunde konstateras att motorsegelflygplanet hade sådana skador att det sannolikt hade träffat marken i närmast

lodrät vinkel. Det fanns inget som tyder på att flygplanet befann sig i någon sidorörelse eller rotation vid nedslaget. Nospartiet med motor och instrumentpanel hade vid nedslaget tryckts in i förarkabinen. Motorupphängningar och vidhängande stälrörskonstruktion hade vikts bakåt och reducerat utrymmet i förarkabinen. Vid undersökning av fastbindningsremmarna kunde konstateras att dessa var hela samt att infästningarna inte hade synliga skador.

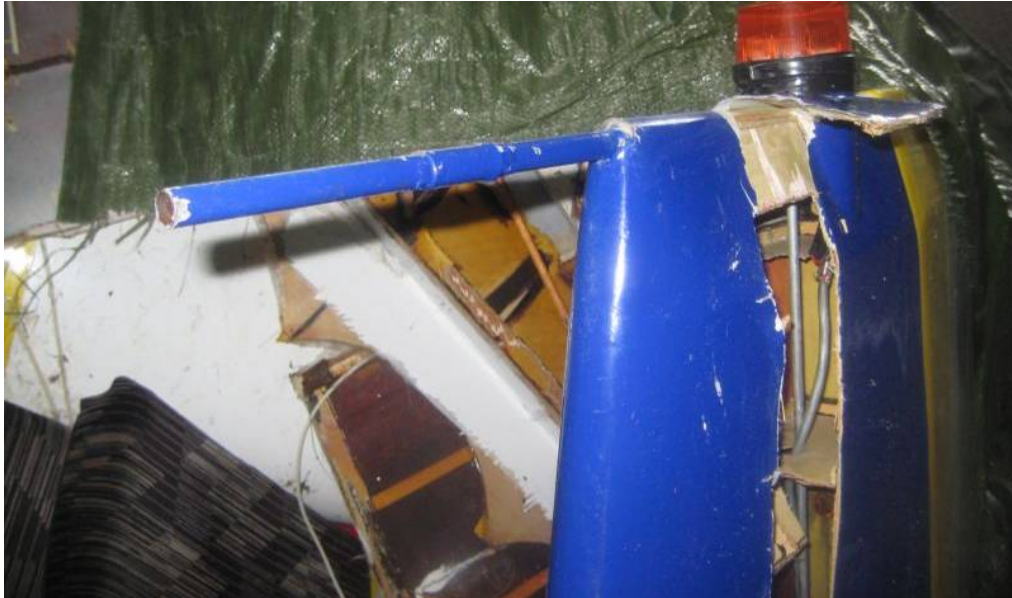
Fig. 4. Fenan med pitotröret

Pitotröret är via metallrör och slangar förbundet med de instrument som ska förses med den aktuella tryckinformationen. På SHK:s uppdrag har pitotsystemet på olycksflygplanet undersökts. Inget fel eller onormalt kunde hittas, vare sig i pitotrör eller slangsystem. Systemet har även kontrollerats avseende förekomst av fukt eller vatten, men några sådana spår har inte konstaterats utan allt har befunnits helt normalt.

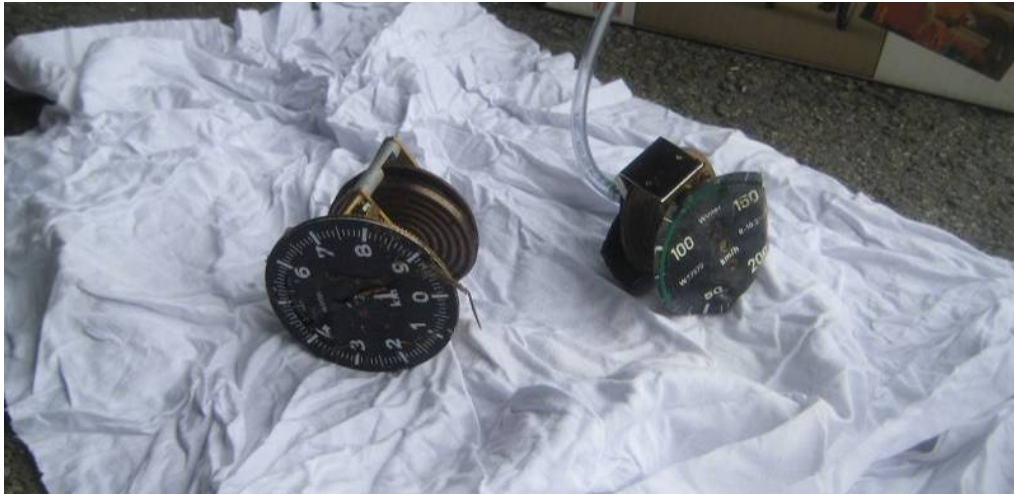
Fig.5. Höjdmätare respektive fartmätare.

Bortsett från skador som bedömts härröra från haveriet, kunde vid undersökningen inga fel eller annat onormalt påvisas som kunnat påverka instrumentens funktion. På grund av instrumentens skick kunde inte någon funktionsprovning utföras.

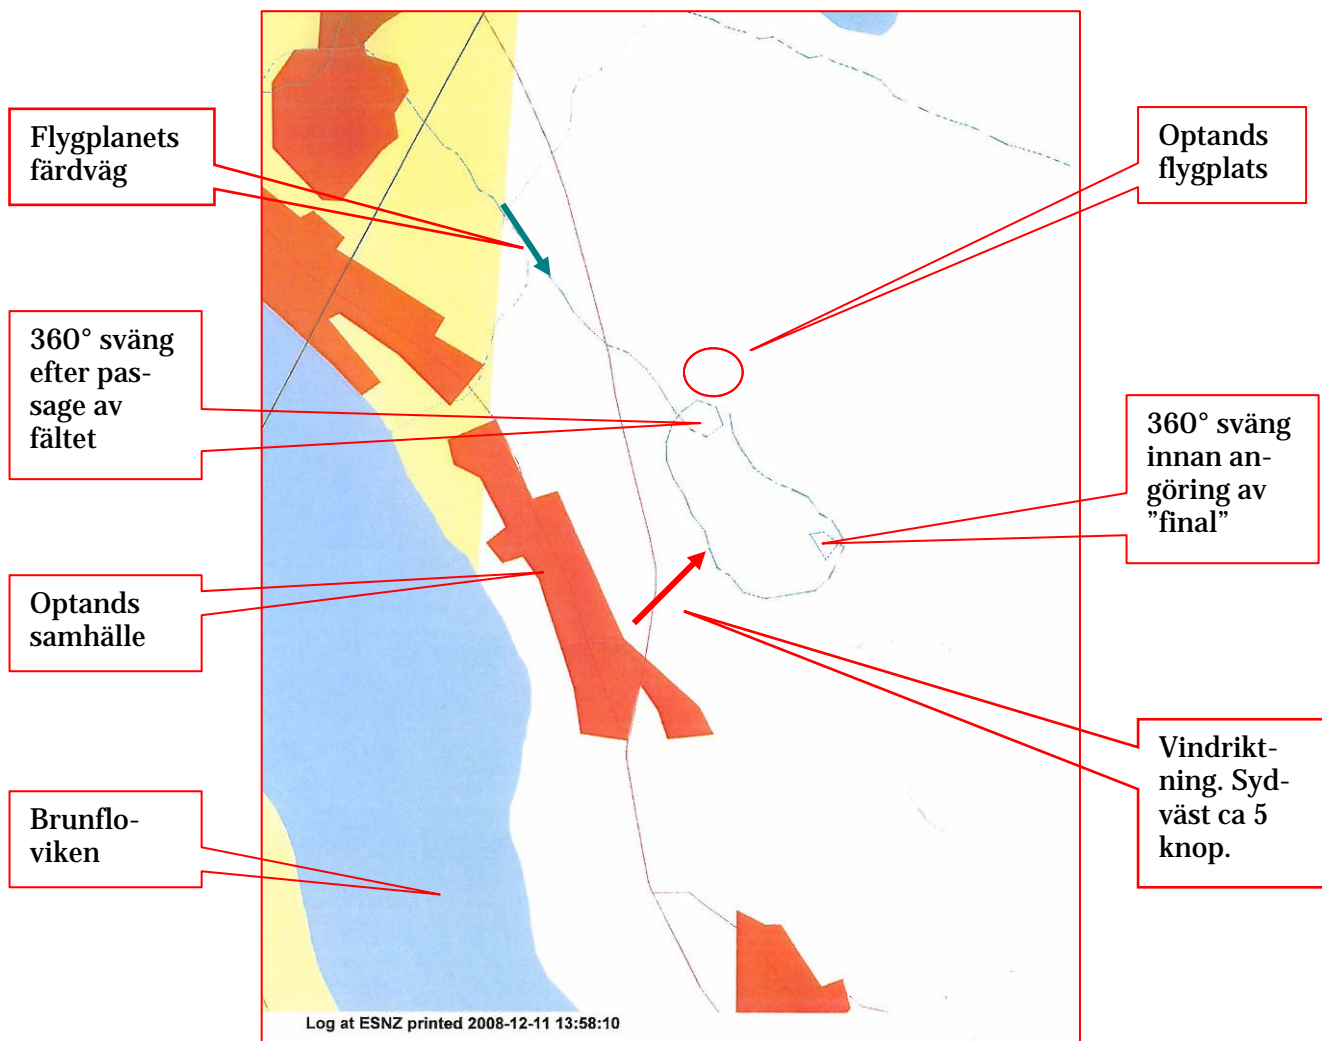
Fig. 6. Bild från radarregistreringar

I fig 6 nedan återges radarspåret från den sista delen av flygningen. Av figuren framgår att flygplanet kom in från nordväst och passerade tvärs fältet på en vänster medvindslinje. Omedelbart efter passage har ett vänstervarv gjorts, varefter flygningen fortsatt söderut. I samband med svängen tillbaka har ytterligare ett vänstervarv utförts, på avstånd ca 2 km från fältet.

Baserat på antagandet att Falken höll en fart på 100 km/h kan tiden från det att vittnena vid flygklubben iakttog flygplanet på medvindslinjen, tills dess att flygplanet åter kom inom synhåll på finalen, beräknas till ungefär 3,5 minuter.
