Statens haverikommission
Swedish Accident Investigation Board

Rapport RJ 2009:03

*Tillbud till plankorsningsolycka mellan
en lastbil med släp och resandetåg 3763
på sträckan Stora Höga-Kode, O län,
den 11 april 2008*

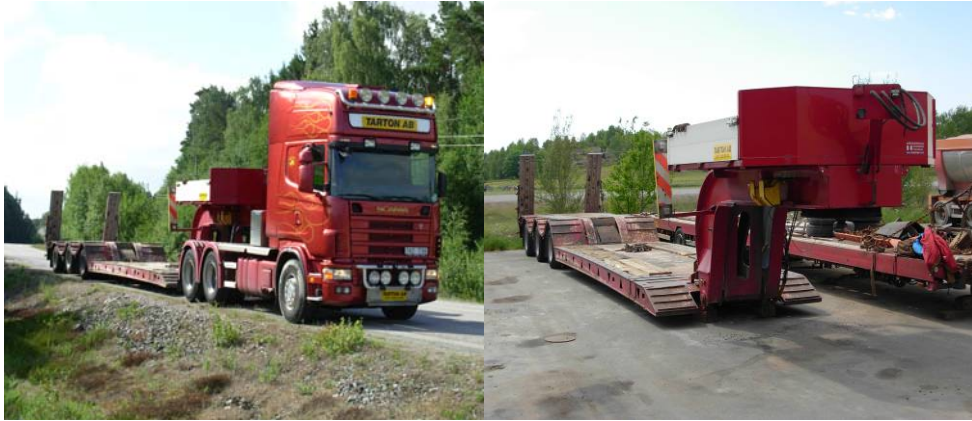
Bild 2a och 2b. Trailer och lågsläp.

Lastbilstrailern drog vid tillfället ett "lågsläp" med 16280 kg tjänstevikt och 41720 kg max lastvikt. Axelavståndet när släpet är kopplat till trailern är 9,2 m. Släpet har en markfrigång på 12cm och kan ytterligare höjas 10 cm. På släpet stod en Åkerman grävmaskin EC210C med en vikt om 21000 kg. Lastbilstrailer och släp ägdes av Mikael Jonssons Åkeri i Kungälv AB.

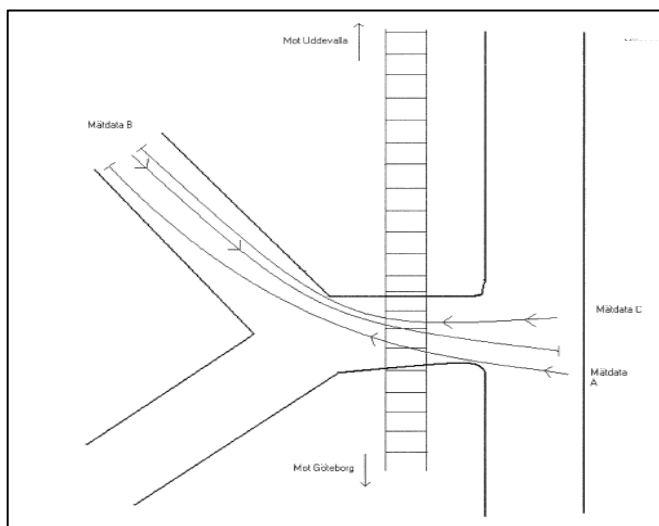
Bild 4. Korsningens vägprofil sett uppifrån med väg 574 i högerkant.

Från Banverket har det presenterats en inmätning av väg- och spårprofil som utförts år 2006, bild 4 och 5. Ur denna kan mätdata hämtas för olika uttagna kurvor som kan symbolisera fordons körsätt in till boendeområdet.

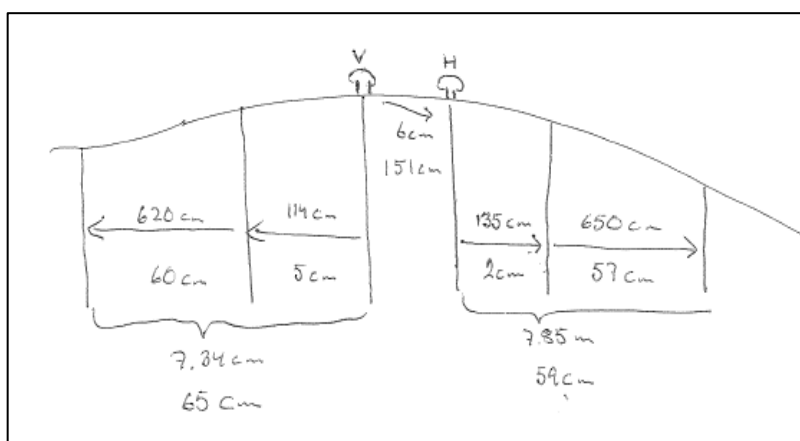
Bild 5. Spårprofilen över vägkrönet sett mot Göteborgshället med väg 574 i vänsterkant.

På bild 5 syns spårprofilen tydligt med den branta lutningsvinkeln såväl in i, som ut ur bostadsområdet. Den inmätta nivåskillnaden är 65 cm respektive 59cm. Bilden är sedd i sydlig riktning vilket medför att den vänstra sidan är slutningen ut mot väg 574.

Spåren i plankorsningen ligger uppe på ett vägkrön med en liten vertikal kurvradie. Vägen sluttar brant ned på båda sidor om spåren.

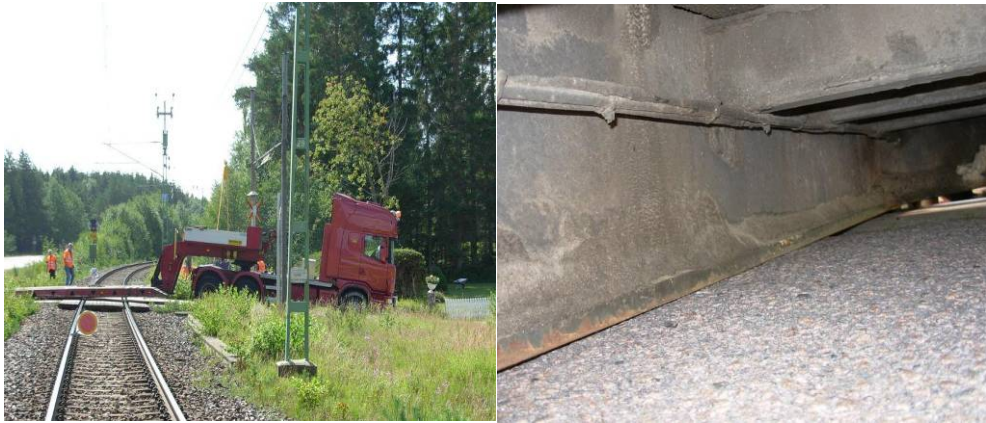
Resultatet blev att ekipaget fastnade båda gångerna med släpet mot asfalten, bild 8a och 8b.

Bild 8a och 8b. Släpet fastnade mot asfalten.

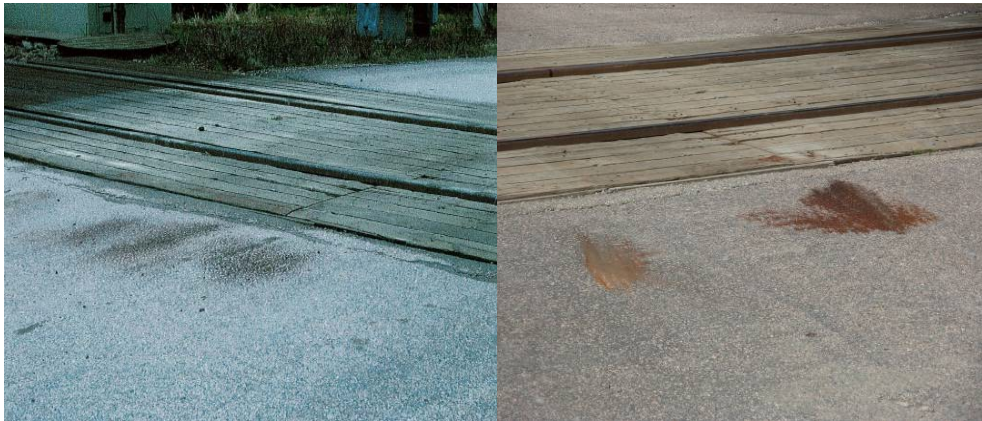
Bilderna 9a och 9b nedan visar de skrapmärken från spårövergången efter släpet när det dragits loss. Bild 9a) är den bild som togs direkt efter tillbudet och bild 9b) är bilden av märke som blev vid rekonstruktionen. Även när släpet var höjt till sitt högsta läge fick det dras loss.

Bild 9a och 9b. Märken i asfalten där släpet fastnade.

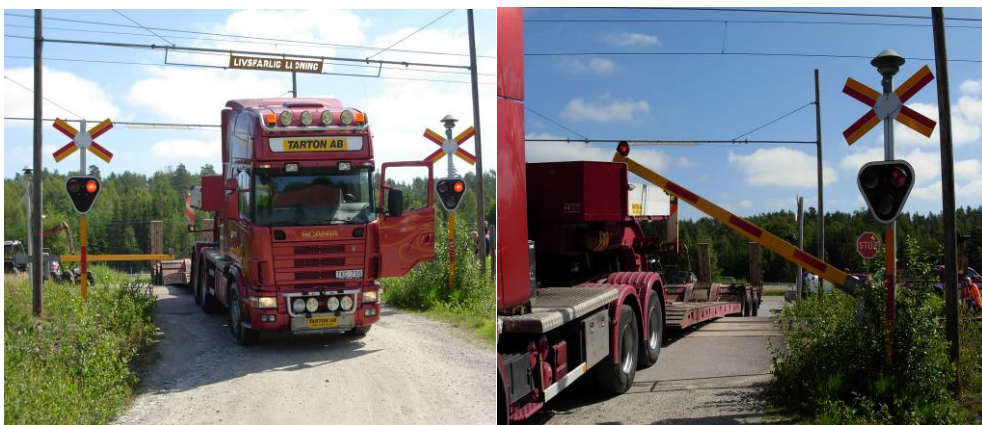
Bommarna, in mot området, gick ned över släpet den första gången. Vid den andra körningen, vilade bommen mot svanhalsen. Bommen mot väg 574 gick vid båda tillfällena ned vid sidan om släpet. Den signaltekniska granskningen som utfördes av Banverket visade tillåten rörelse i V - signalen vid detta tillfälle och då bommarna hade en vinkel på 75 grader.

Bild 10a och 10b. Bommars position vid rekonstruerat tillbud.
