Statens haverikommission
Swedish Accident Investigation Board

Rapport RS 2009:02

Olycka med motorbåten Team Joker i Vänern den 12 april år 2008

Dnr S-67/08

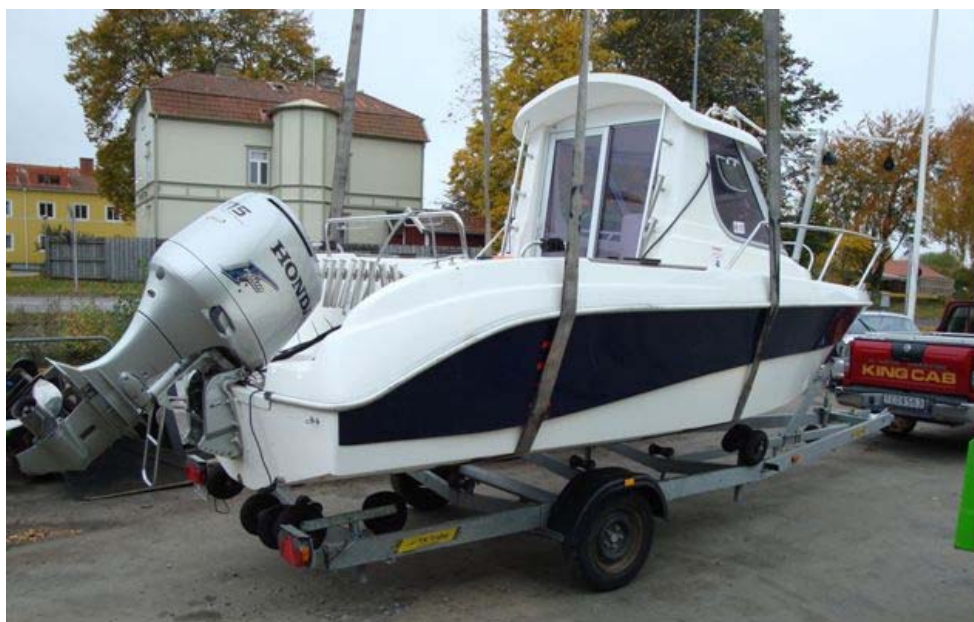
Fig. 2 Båten Team Joker

Alla utrymmen i båten kommunicerar med varandra genom större eller mindre öppningar. Det finns inga täta skott såvitt SHK kunde finna vid inspektion. Båten saknar flytmedel och skrovet är byggt i enkellaminat. Det finns inte plastskum av typ divinylcell eller inbyggda luftfickor i konstruktionen, som skulle kunna bidra till båtens flytförmåga.

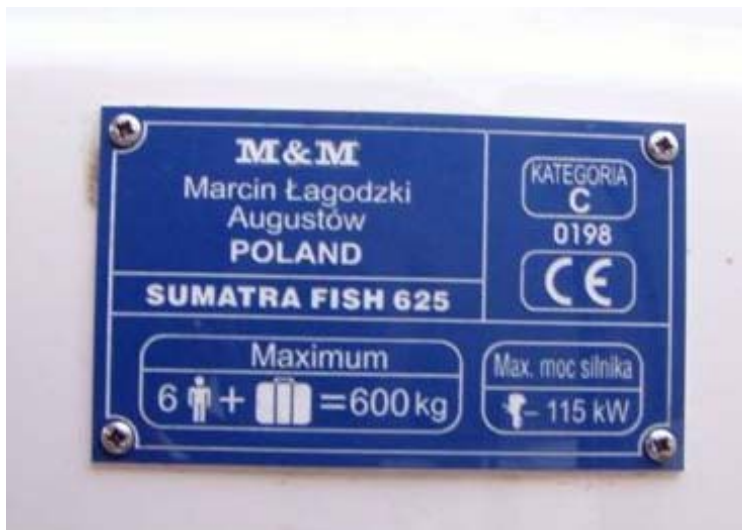
Båten har en skylt med CE-märkning monterad på insidan av sittbrunnen, se bild. CE-märket på en produkt betyder att tillverkaren garanterar att produkten uppfyller EG:s grundläggande hälso-, miljö- och säkerhetskrav. Som notified body (på svenska "anmält organ"), ett oberoende organ som engageras av tillverkaren för att kontrollera och bekräfta att produkten/båten uppfyller en godkänd harmoniserad standard, anges siffran 0198. SHK fann att detta

är ett danskt företag som kalibrerar vikter. Företaget meddelade att det inte haft något att göra med båtar eller med det aktuella varvet.

Vid intervju med varvet fick SHK veta att siffran skall vara 0098, vilket är anmält organ för klassificeringssällskapet Germanischer Lloyd, vilka har bekräftat att de kontrollerat båten enligt en godkänd harmoniserad standard. Båten är byggd enligt konstruktionskategori C-Kustfarvatten och inomskärs.

Fig. 3 CE-skylt

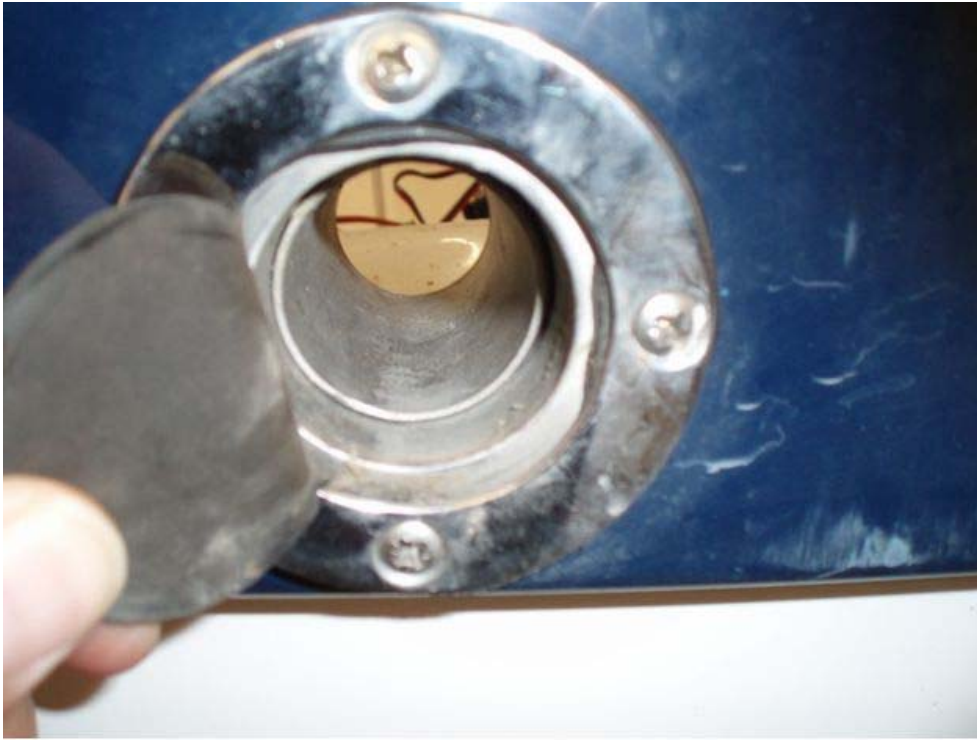
SHK dokumenterade var det fanns möjliga öppningar som kunde ha släppt in vatten. Speciellt noterades lägen hos de två länsöppningarna från sittbrunnen. Dessa var utförda av koncentriska rör med cirka 30 mm innerdiameter och ledde från sittbrunnens golvnivå ut genom båtsidan strax över vattenlinjen. Där avslutades länsöppningarna med flexibla lock av syntetiskt gummi. Det gick inte att inspektera tätheten hos skarven mitt på de två koncentriska rör som utgjorde vardera länsöppningen eftersom skarven satt mellan inre och yttre skrovet. SHK kunde dock konstatera att det inte fanns någon tätningssmassa i rörskarven.

Fig. 5 Länsöppning i skrovsida

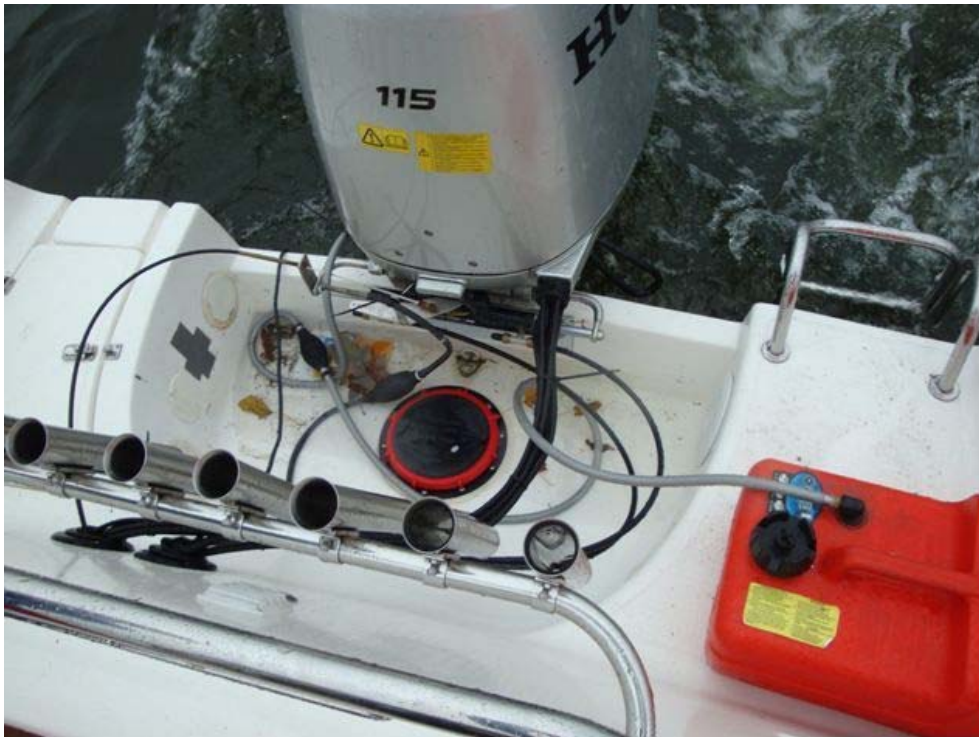
I motorbrunnen satt en skruvlucka som ägaren bytt till en annan modell än originalet, på grund av att originalluckan misstänktes läcka. Vid inspektionen fanns inga synliga fel eller problem med den nya luckan.

Fig 6 Motorbrunn med skruvlucka

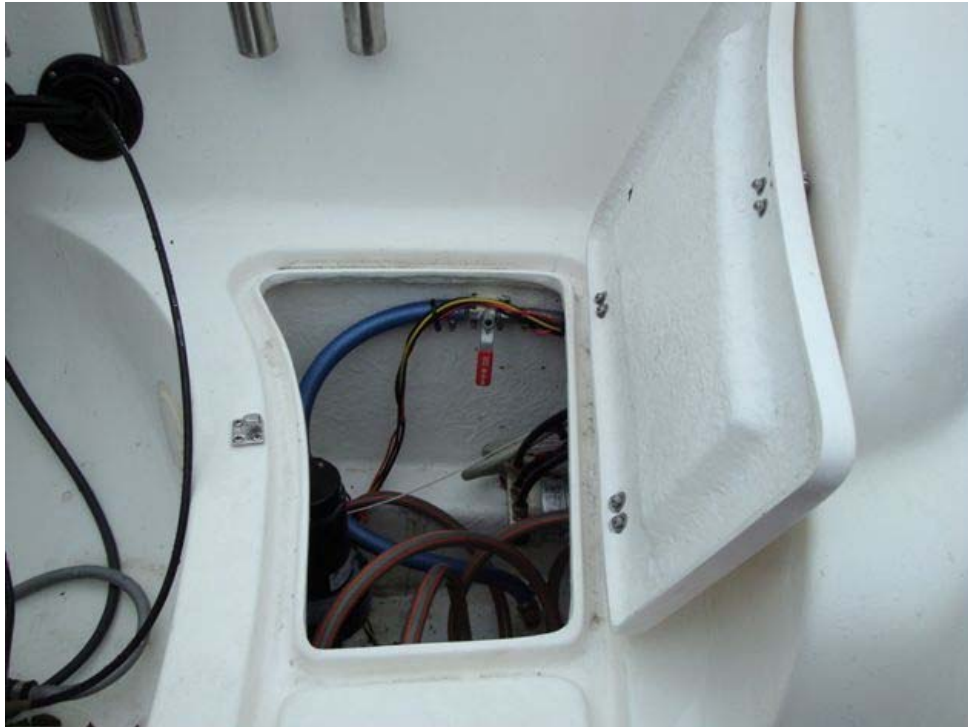
Det fanns en skrovgenomgång i båtens botten styrbord akter som var intag till spolpumpen. Den kunde inspekteras genom en lucka i däckets ovanför. SHK konstaterade att luckan över utrymmet akter med spolpumpen hade rännstenar runt om men saknade packningar. Luckan tätade inte mot rännstenens kanter. Luckorna i däckets i sittbrunnen var utförda på liknande sätt, men hade packningar.

Fig. 7 Akterlucka utan packning

Under fisketuren var sjön från början grov och minskade bara långsamt. Under hela dagen från avgång kl. 09:00 till olyckan, som inträffade mellan kl. 15:30 och 16:00, d.v.s. under 6 eller 7 timmar, kördes båten i olika riktningar i förhållande till vind och sjö. Drivankare användes för att reducera farten till cirka 2 knop. Det är då troligt att vågor slog upp på akterdäcket och luckan över akterboxen och att vatten rann ner i utrymmet och vidare ner i kölen.

Vatten kom in gradvis genom luckan i akterboxen och möjligen genom andra läckor. Det ansamlades först i kölen akterut. När nivån steg började det rinna föröver till andra utrymmen genom de olika öppningarna mellan utrymmen i skrovet. Fria vätskeytor bildades på flera ställen varvid stabiliteten minskade.

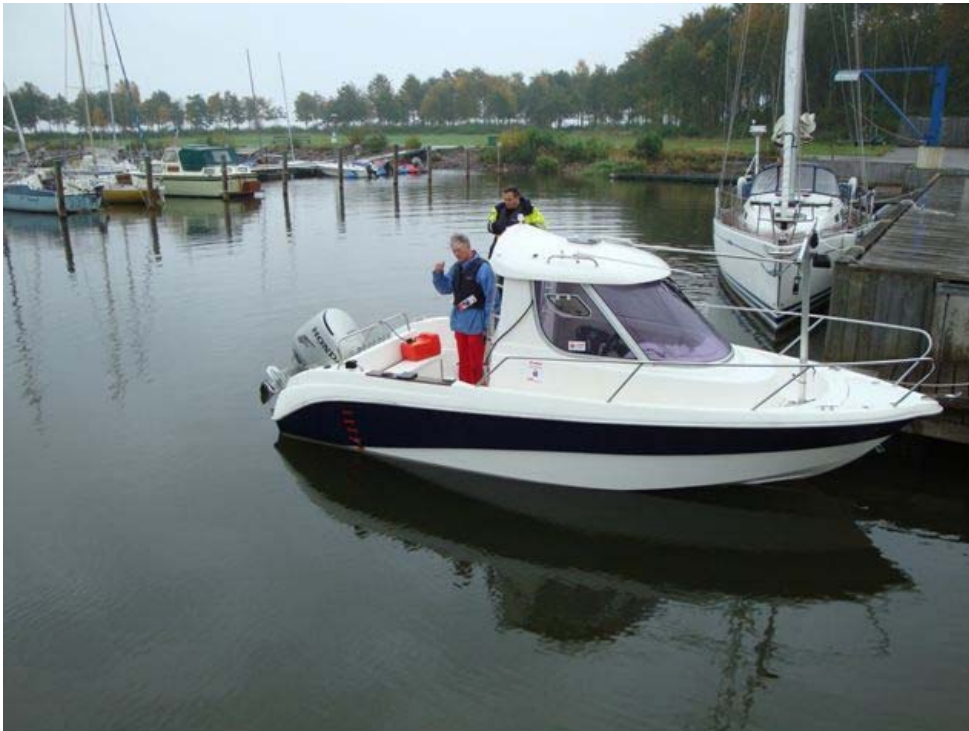
Tre fullvuxna män var ombord under provturen och därtill 100 kg sand i 25-kilos-säckar. Dessa fick representera vikten av den fjärde personen ombord vid olyckan tillsammans med det andra batteri som hade funnits ombord. Flytläget hos den lastade båten fotograferades. Underkanterna av länsöppningarna från sittbrunnen låg cirka 5 cm över den lugna vattenytan.

Fig 8 Flytläge före provkörning

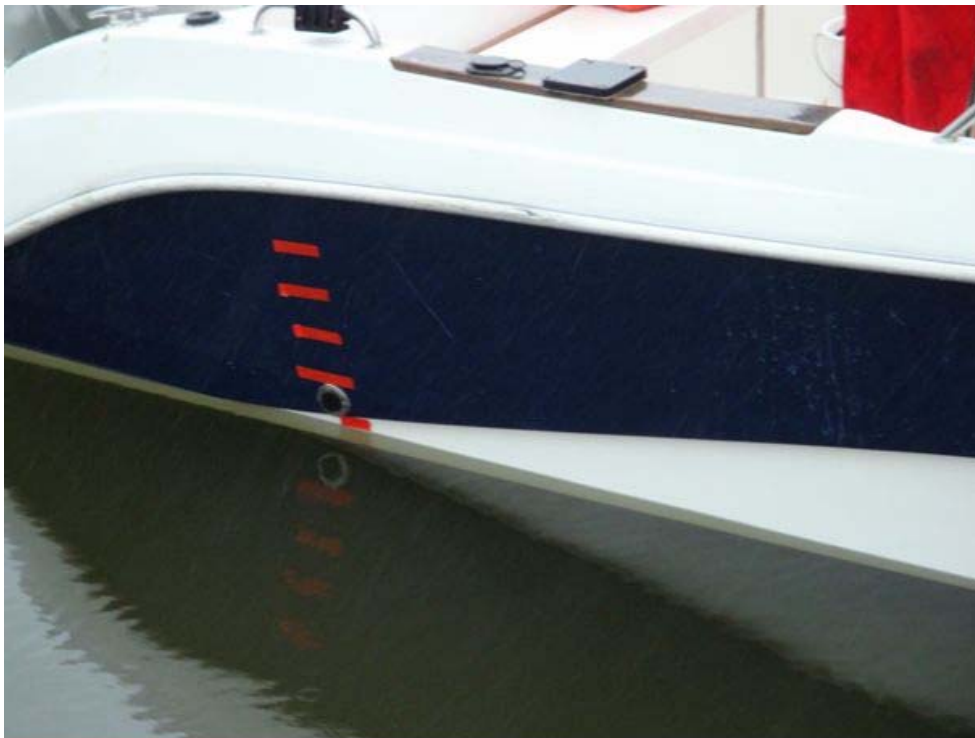
Fig 9 Länsöppningens läge till vattenytan före provkörning
