Statens haverikommission
Swedish Accident Investigation Board

Rapport RL 2010:02

**Olycka med flygplanet SE-KPZ
vid Kolstorp, F län,
den 17 oktober 2008**

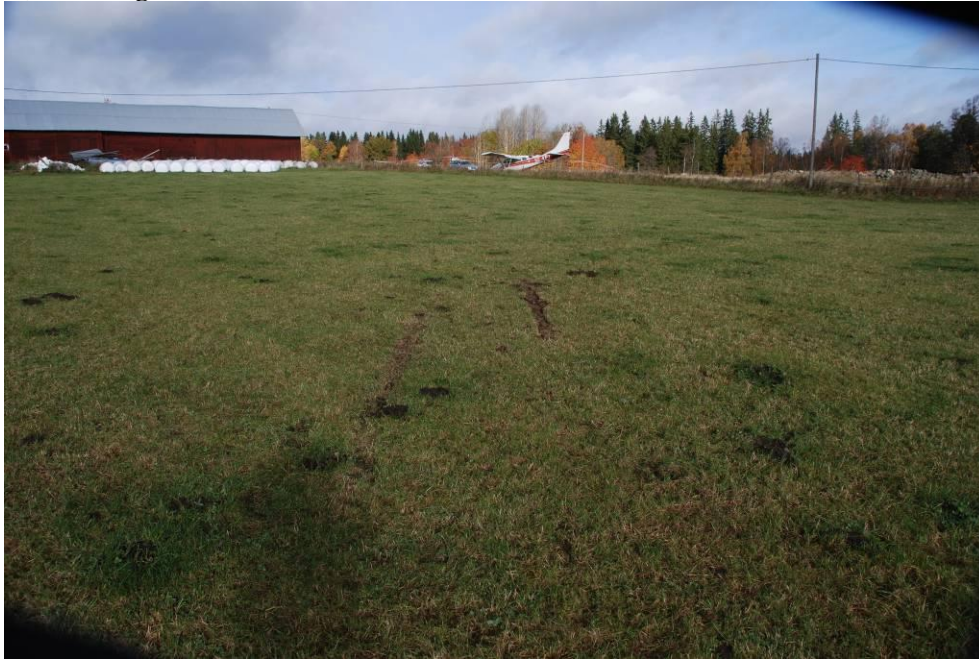
Fältet, på vilket nödlandningen ägde rum, bestod av en åker som var ungefär 250 m lång.

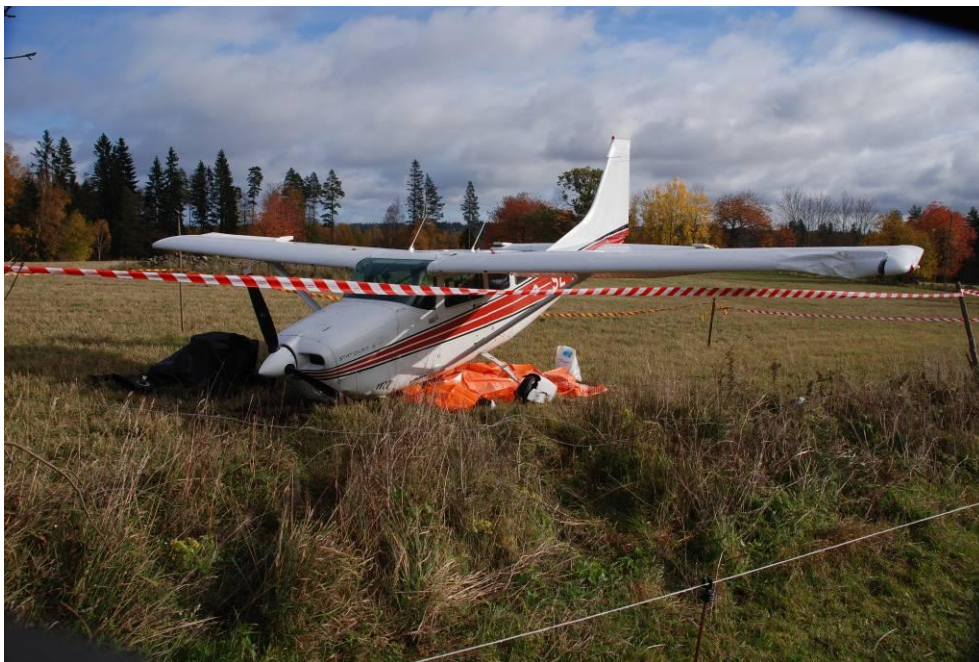
Flygplanet fick betydande skador, bl.a. på landställ, vänster vinge och propeller. Vidare uppkom diverse småskador på flygkroppen.

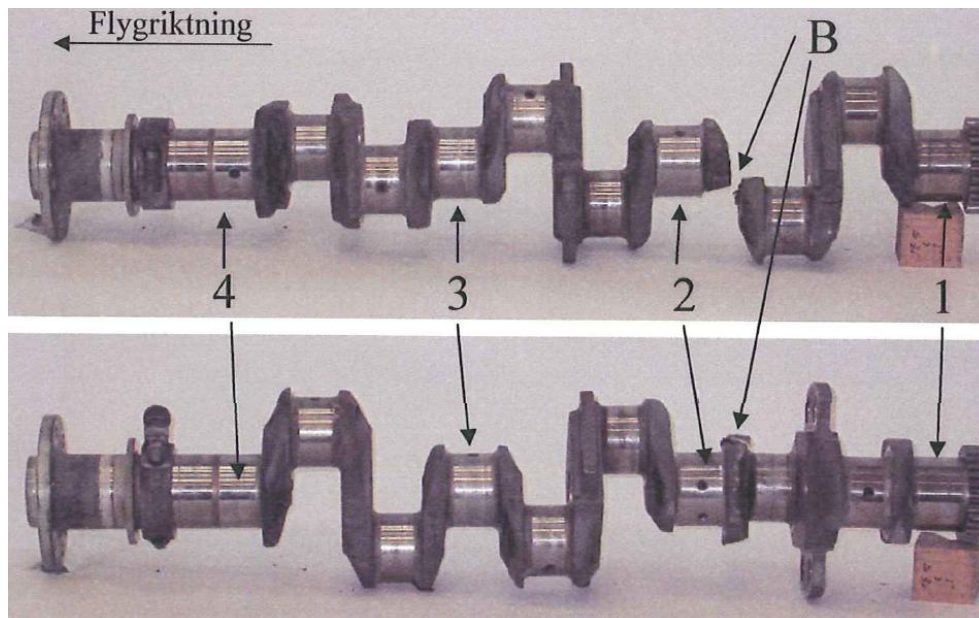
Motorn skickades till en verkstad för demontering där det konstaterades att vevaxeln var avbruten. Förbränningsrum och tändstift undersöktes. Inga tecken på detonationer eller s.k. pre-ignition eller andra onormala för-hållanden kunde hittas. Vidare fanns inte märkningen VAR¹ på vevaxeln.

Vevaxel med markerat brott (B). Vevaxellagringarna har markerats 1-4.

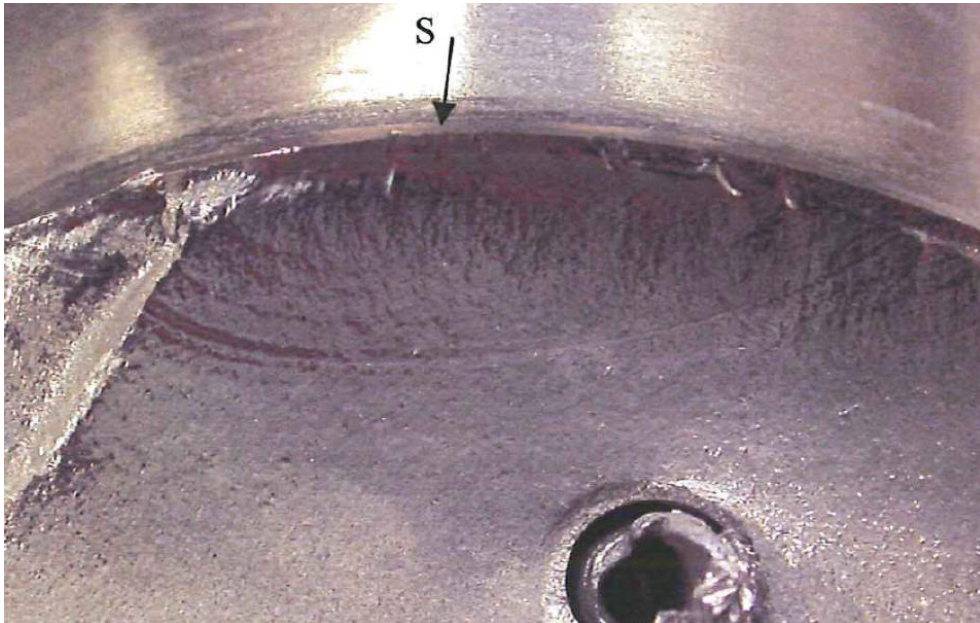
Vevaxeln skickades till ett materiallaboratorium, vilket konstaterade att vevaxelbrottet berodde på utmattning.

Bilden visar utmattningens startpunkt (S) och de bågformade rastlinjerna.

Det fanns inga tecken på detonationer eller annat som skulle ha kunnat ge en tillfällig överbelastning av vevaxeln och på detta sätt ge en skada som kunde initiera utmattning. Orsaken till vevaxelbrottet är således ren materialutmattning.

Olyckan orsakades av utmattningsskador på vevaxeln, vilket är kända problem med den ifrågavarande vevaxeltypen.

Den pågående revideringen av BCL-M 3.4 får anses vara tillfyllest för att förebygga de ovan nämnda tolkningsmöjligheterna varför SHK inte lämnar någon rekommendation med anledning av denna olycka.
