STATENS HAVERIKOMMISSION (SHK)
BOARD OF ACCIDENT INVESTIGATION

Rapport C 1990:37
Luftfartshändelse 1989-08-28
Bromma flygplats, A län
Ärende SE-GIP 79/89

SAMMANFATTNING AV UTREDNINGSRAPPORT C 1990:37
Ärende SE-GIP 79/89

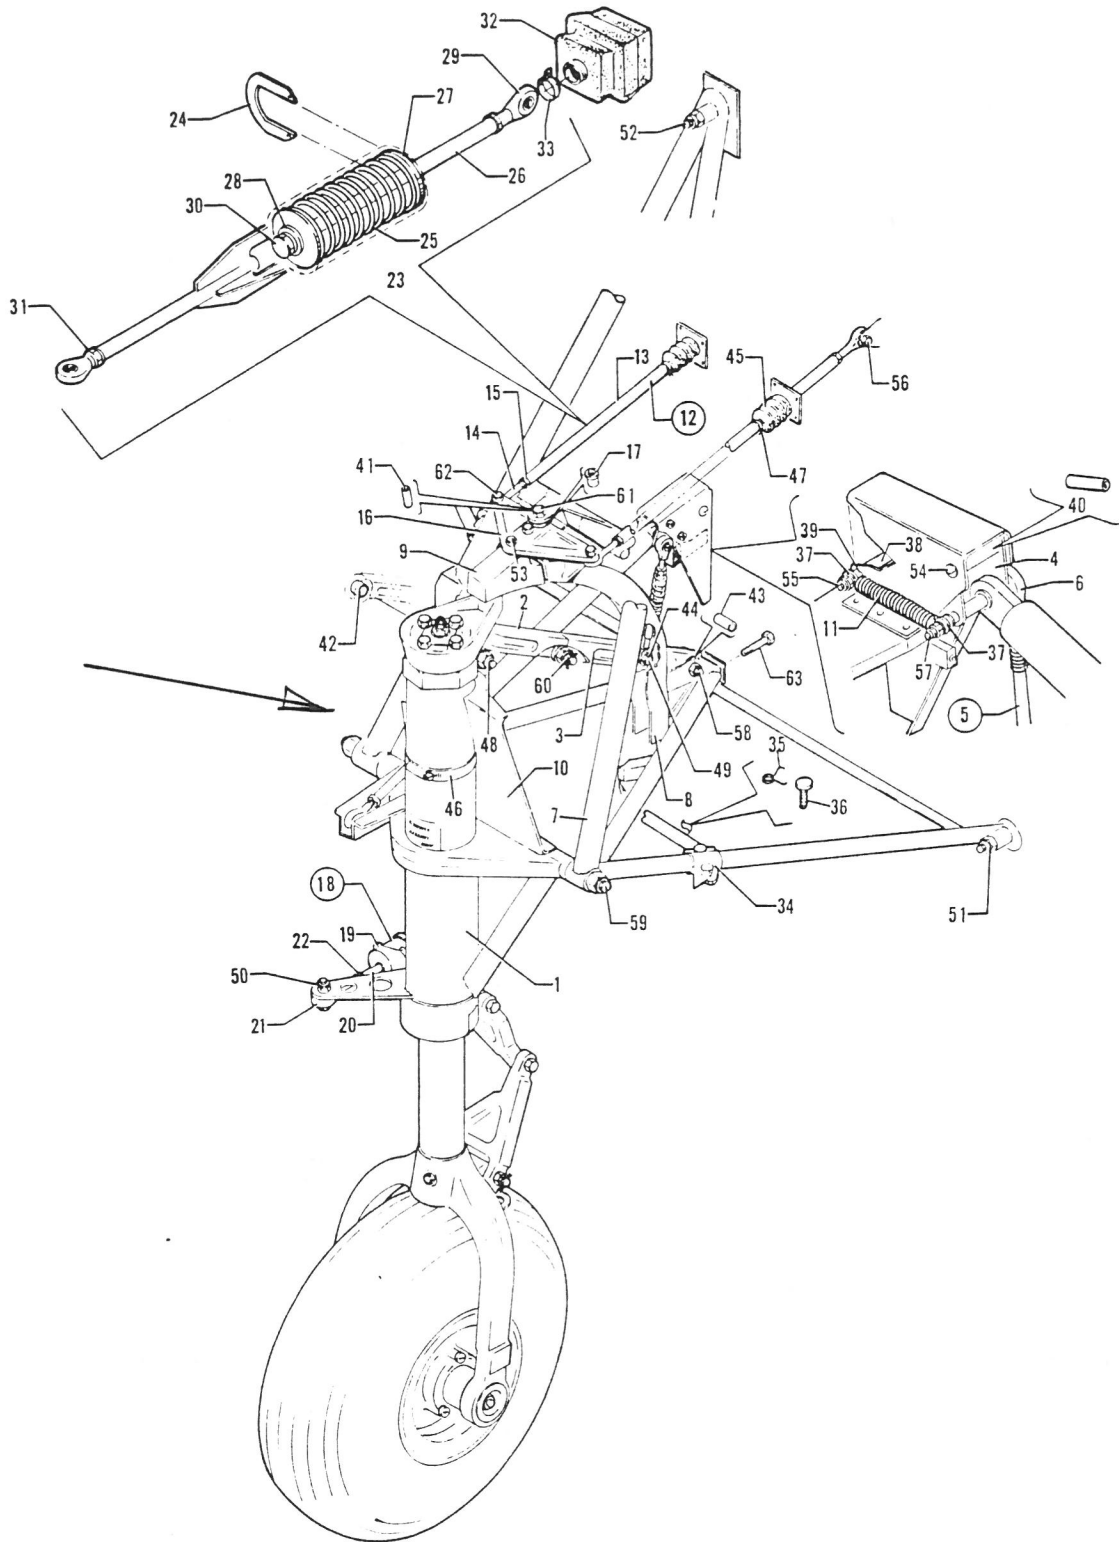
Fig 1

Vid undersökning av haveriorsaken konstaterades att den bult som håller fällstöttan till nosställsbenet brustit, fig 1. Endast den del ur bulten som sitter i landställsbenet kunde återfinnas. (Nr 48 på fig 1)

- a) Föraren var behörig att utföra flygningen.
- b) Luftfartyget var luftvärdigt.
- c) Nosstället kunde inte låsas i utfällt läge p g a att en bult i fällstöttans infästning i nosställsbenet brustit.
- d) Nosstället vek sig vid kontakten med banan.

Haveriet orsakades av att nosstället vek sig i landningen p g a att det inte kunde låsas i utfällt läge. Detta i sin tur orsakades av en brusten bult i fällstöttans infästning i nosställsbenet.
