Statens haverikommission
Swedish Accident Investigation Board

Rapport RL 2010:03

Olycka med flygplanet SE-GUP
vid Uddevalla Rörkärr flygplats, i O-län
den 1 juni 2009

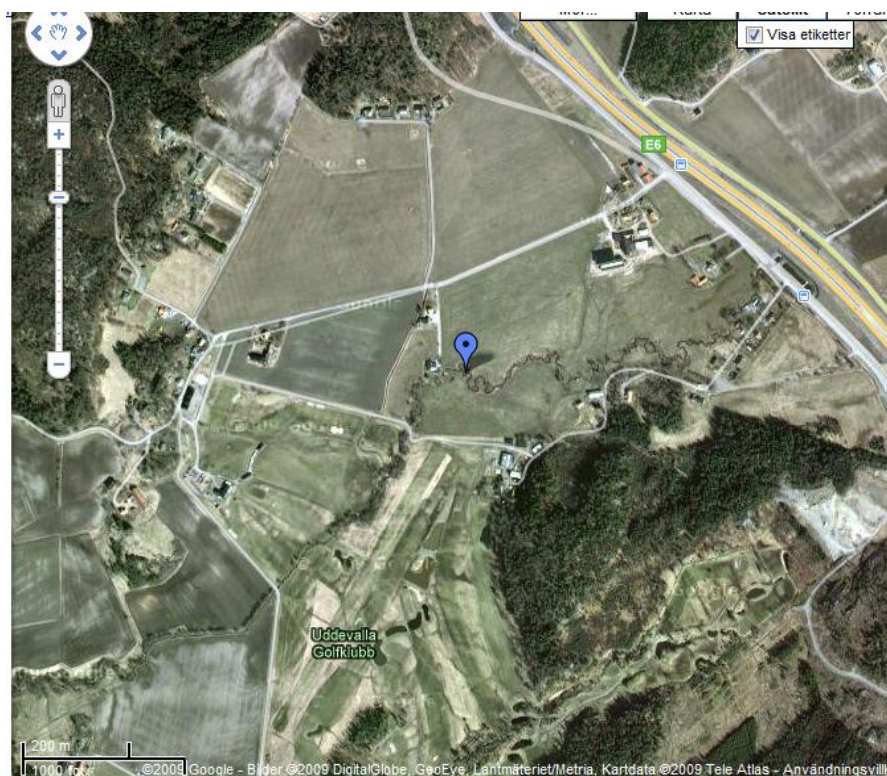
Olycksplatsen är belägen ca 150 m nordnordost om början på bana 21 på Uddevalla Rörkärr flygplats, Fig. 2 och 3, i Bohus län i position N58 22.2, E011 46.7, 36 m över havet.

Fig. 3. Olycksplatsen.

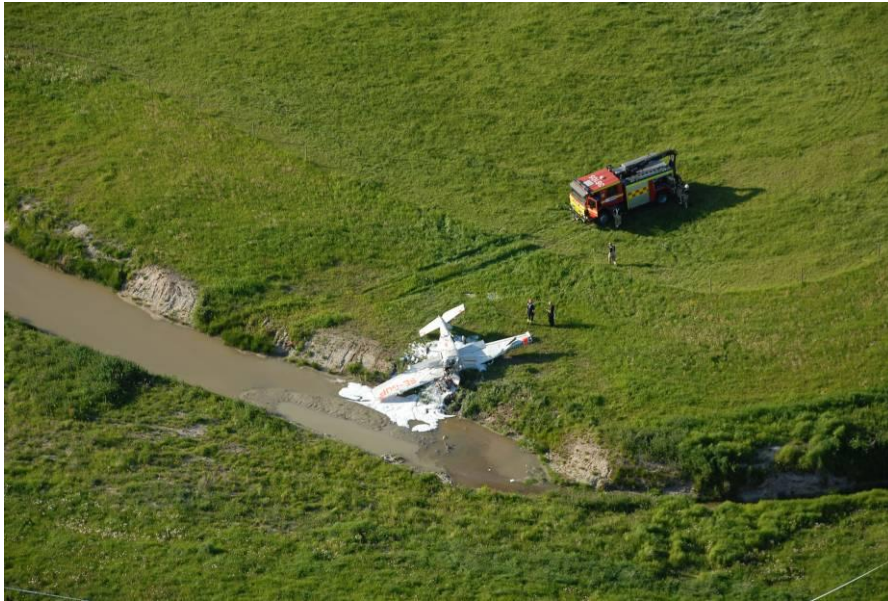
Luftfartygsvraket låg upp och ner på åkern, norr om bäckfåran med nosen i nära sydlig riktning. Flygplanets noshjul hade slitits loss och låg på botten av bäcken, Fig. 4.

Fig. 4. Luftfartygsvraket. Bilden från polisens helikopter.

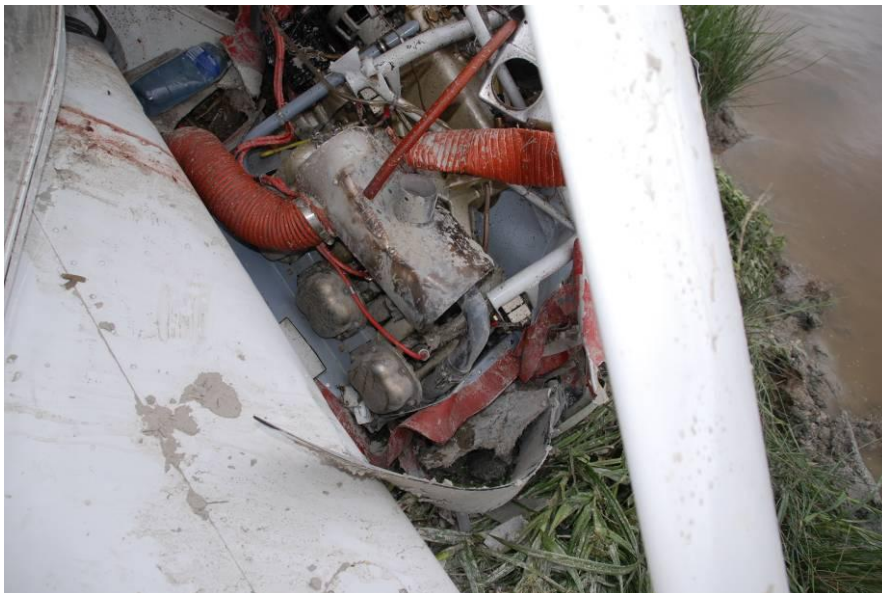
Flygplanets främre del och motorinstallationen var kraftigt deformerade. Motorn hade brutits loss och låg på bäckfårans norra kant, till vänster om flygriktningen vid haveriet. Propellern satt kvar på motorn och ena bladet var synligt, medan det andra var dolt i marken. Det synliga bladets yttre del var böjt bakåt i flygriktningen och låg emot vänster vingens framkant, se Fig.5. Propellerbladet hade orsakat ett ca 20 mm djupt veck i vingens framkant.

Fig. 5. Motor och propellerblad.

Propellerns blad var böjda ca 60, respektive 30 grader bakåt i förhållande till flygriktningen.

Propellern har roterat vid nedslaget i marken och skadorna på propellerbladen har uppstått vid haveriet. Bladen har böjts bakåt i förhållande till färdriktningen sannolikt på grund av att flygplanets färdhastighet varit hög i förhållande till propellerns varvtal. Det blad som var mest böjt har först slagit i marken och bromsat upp flygplanets rörelse och motorns rotation. Både bryt- och vridkrafter har uppstått på motorn vid haveriet och orsakat att den brutits loss och blivit liggande vid sidan av flygplanvraket.

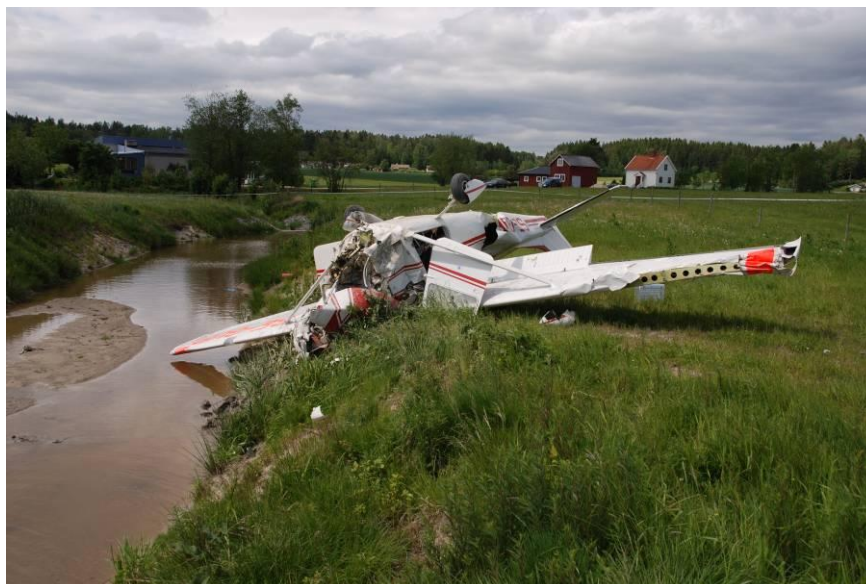
Några detaljer från flygplanet, bl.a. delar från avgassystemet, del av plexiglasruta och delar av hjulkåporna, låg ca 20 m bortom flygplanet i flygriktningen. Höger vingframkant hade en ca 2 m lång intryckningsskada, från

vingspetsen och in mot flygplanskroppen. Skadan var ca 10 cm djup. Väns- ter landningsställ hade lossnat i infästningen mot kroppen. Brandskottet hade tryckts bakåt ca 10 cm. Flygplankroppen var knäckt bakom kabinen. I detta område hade plåtveck uppstått runtom, se Fig. 6. Förarstolens skena på vänster sida hade lossnat från fästet i golvet, medan skenan på höger sida och låsmekanismen i längdled var oskadade. Axeln till höger styrratt var avbruten.

Fig. 6. Luftfartygsvraket

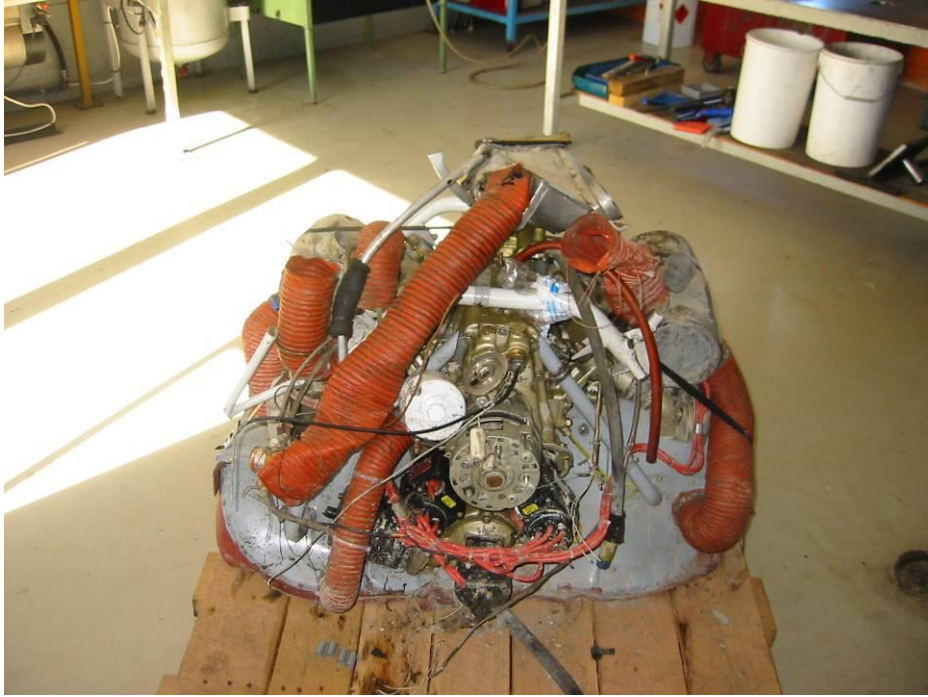
Motorn hade kläm- och brytskador på vissa yttre enheter, vilka hade uppstått i samband med haveriet, Fig. 7.

Motorns oljefilter var skadat och hade brutits loss från fästet. Båda ljuddämparna och luftrenarhuset hade klämskador.

Fig. 7. Motorn sedd framifrån.

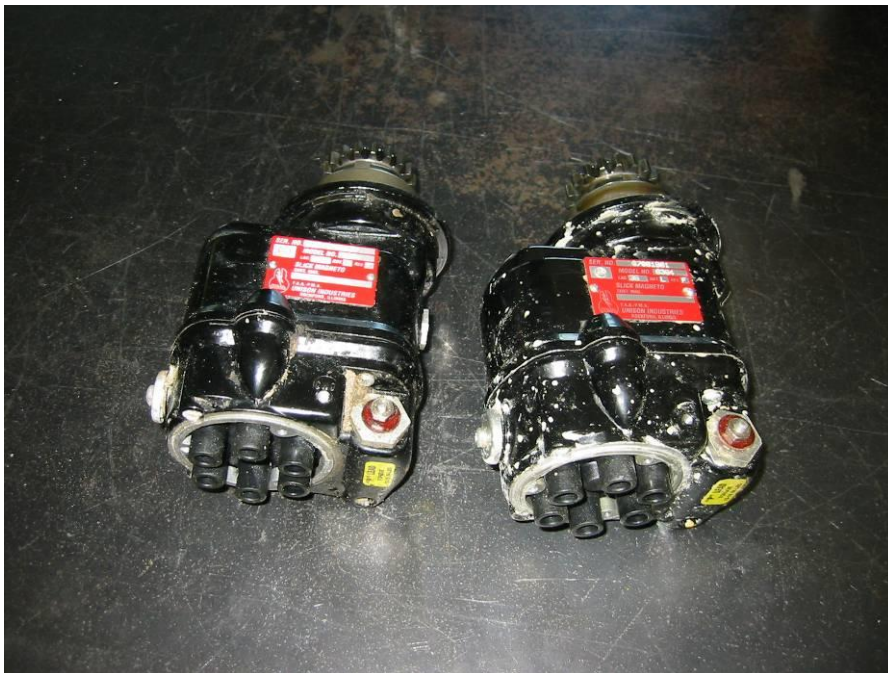
Motorns båda tändningsmagneter, Fig. 8, testades i provbänk med olika varvtal, mellan noll och högsta tillåtna. Även startimpulsfunktionerna provades. Båda magneterna levererade kraftig gnista till samtliga tändkablar vid alla varvtal och startimpulsfunktionen fungerade utan anmärkning.

Fig. 8. Magnetapparaterna.

SHK lät därför undersöka motorns båda magnetändsystem. Undersökningen visade att båda systemen fungerade utan anmärkning vid provkörning i bänk. Beläggningen av bly och koks på tändstiften var av normal omfattning för en motor som gått ca 60 timmar sedan föregående tillsyn, vilket var fallet med den aktuella motorn. Beläggningen av jord på ett av tändstiften har sannolikt uppkommit under haveriförloppet då jord och lera sugits in i motorn. Det har inte framkommit någon tekniskt relaterad förklaring till varför magnetväljaren stod i läge LEFT vid undersökningen av flygplanet på olycksplatsen. Maximalt tillgänglig effekt från en flygmotor av denna typ minskar något om den körs med endast ett tändsystem inkopplat. Enligt SHK:s bedömning har detta inte haft någon avgörande betydelse för haveriförloppet.
