Statens haverikommission  
Swedish Accident Investigation Board

## Rapport RJ 2010:02

*Brand i spårarbetsmaskin DSS 1866B,  
i Grötingen, Z län, den 24 november 2007*

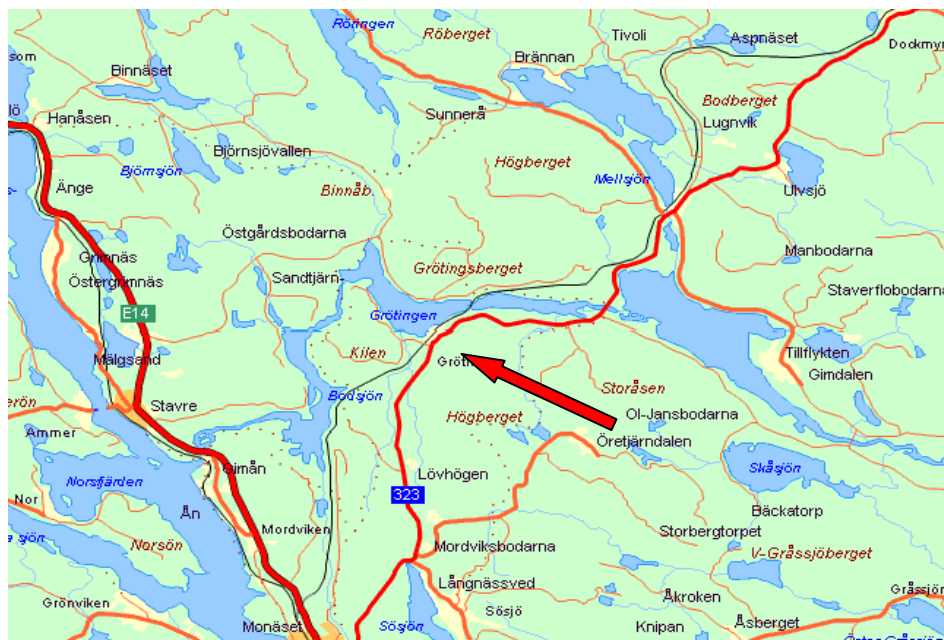
Fig. 3 Platsen för den brinnande arbetsmaskinen.

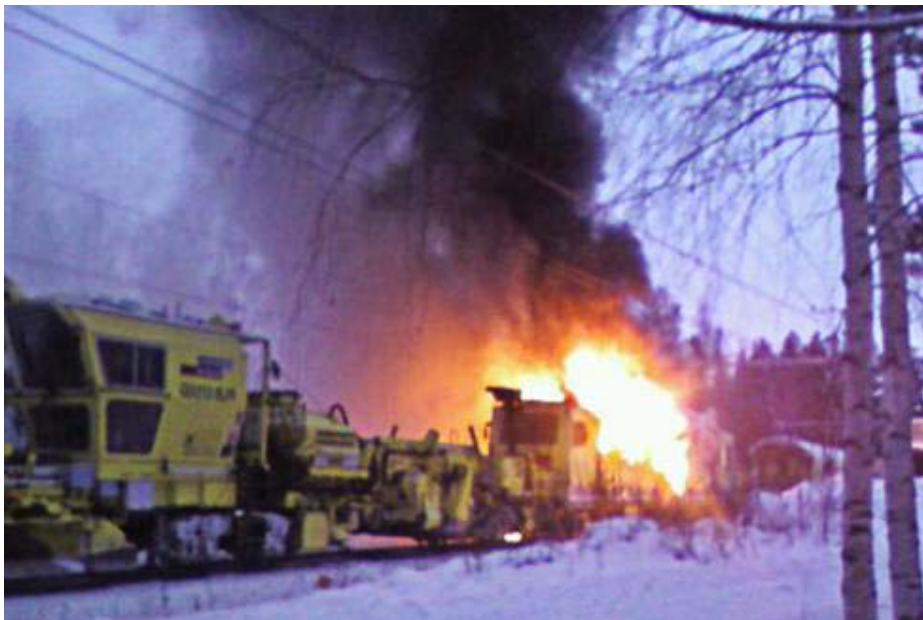
Föraren körde in tåget på Grötingen station och parkerade där och inväntade räddningstjänst. Brandförloppet gick väldigt snabbt med höga lågor som slog ut från arbetsmaskinens motorutrymme och brände av kontaktledningen.

Fig. 4 Brinnande arbetsmaskin DSS 1866B.

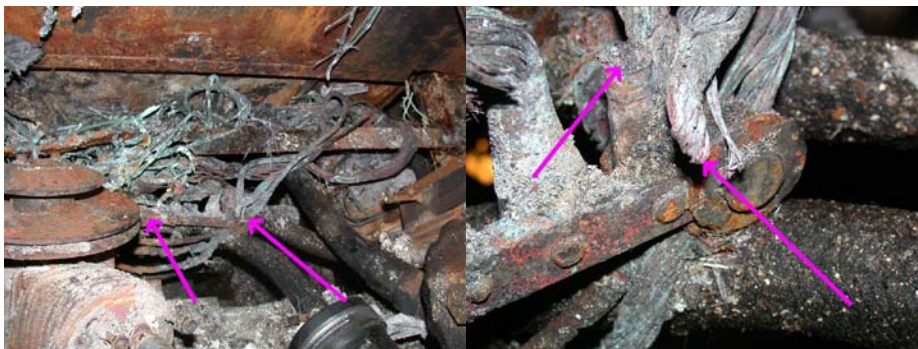
Vid undersökning av resterna efter maskinens elsystem kunde konstateras att huvudströmmen varit fränslagen före branden. Spår efter ljusbågar/kortslutningar fanns på ett flertal ställen i B+kabellaget mellan batterierna och huvudströmbrytaren, fig. 5a-b.

Fig. 5a-b B+skena och kabel. Pilarna visar spår efter en kraftig ljusbåge.

Ljusbågar hade uppstått när kabelisoleringen bränts bort i redan utbruten brand. Den kraftigaste ljusbågen hade uppstått i en av B+kablarna till B+skenan i elcentralen som är placerad i vagnen rakt ovanför växellådan vars lackrester visade på en hög upphettning. Det ska också beaktas att dessa värmeskador utgör den totala brandens absoluta lågpunkt. Det kunde också fastställas att reglaget för ur- och inkoppling av växellådan hade stått i körläge under branden, fig. 6a-b.

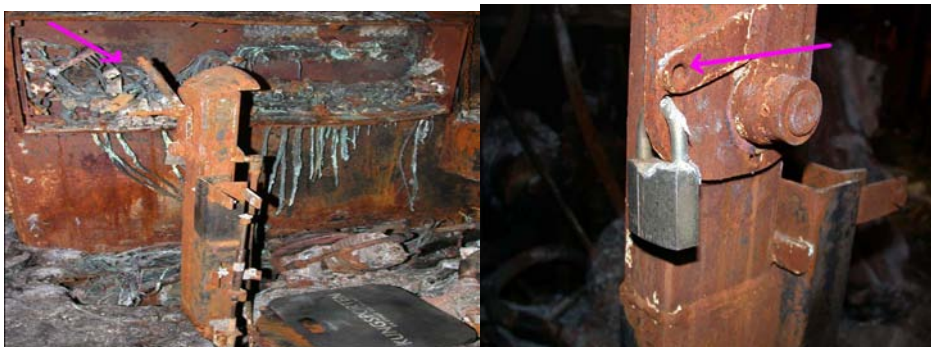
Fig. 6a-b Länkarm för reglering av växellådans i- och urläge.

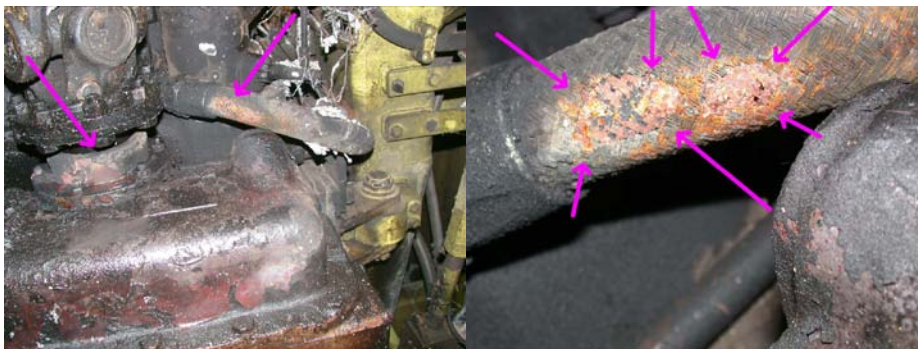
Växellådshöljet uppvisar spår efter intensiv hetta som fanns i vagnens lågpunkter. Gummiresterna på den stålarmerade slangen till växellådans oljekylning visar på att gummit smält på grund av strålningsvärmens från brandens lågpunkt, fig. 7a-b.

Fig. 7a-b Stålarmerad slang till oljekylning. Pilarna visar spår av smält gummi.

Den termiska tändpunkten för sådan olja är drygt 400°C. De ovan redovisade fynden av sekundära ljusbågar i vagnens elsystem pekar också ut primärbrandområdet till utrustningen kring växellådan och den ovanför liggande elcentralen.

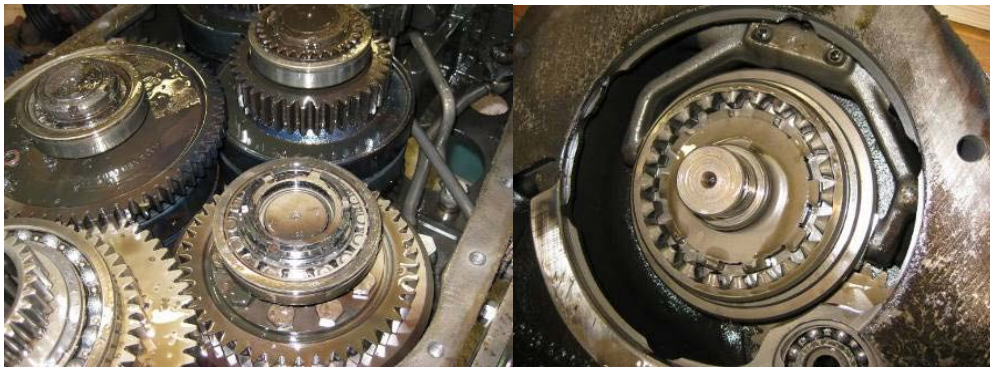
Vid öppnandet innehöll växellådan stora mängder vatten. Det fanns tecken på att växellådan utsatts för hög värmestrålning utifrån. Värmen har varit starkast på växellådans övre delar. Det fanns inga smältor av material inne i växellådan, förutom den bult som hade en tennlödning i oljesilen. Det fanns heller inte några tecken på kraftig varmgång vid drev, lameller eller lager annat än den höga temperatur som växellådan uppnått vid branden. De lameller som undersöktes hade inga smältor och var inte kraftigt förslitna.

Fig. 9a-b. Växellådans drev utan påverkan av slitage.

Det visade sig att det bara är de drev som sitter i anslutning till den utgående axeln till drivhjulen som rör sig. P.g.a. avsaknad av oljetryck då motorn inte driver någon oljepump, kan ingen växel aktiveras. De drev som rör sig är då endast de drev som finns på utgående axeln samt planetväxeln. Dessa drev ligger närmast "oljeträget" i botten på växellådan och ligger i ett oljebad. Eftersom dreven ligger i ett oljebad kommer dreven att smörjas på vanligt vis dvs. oljan kastas omkring i växellådan. Det påverkar inte de hydraulpumpar som sitter anslutna till växellådans krafttag. Om växellådan är urkopplad och motorn inte är igång, är kopplingen inte aktiverad och inga drev roterar i växellådan. Enbart utgående axel kommer då att rotera då fordonen transporteras t.ex. i tåg.

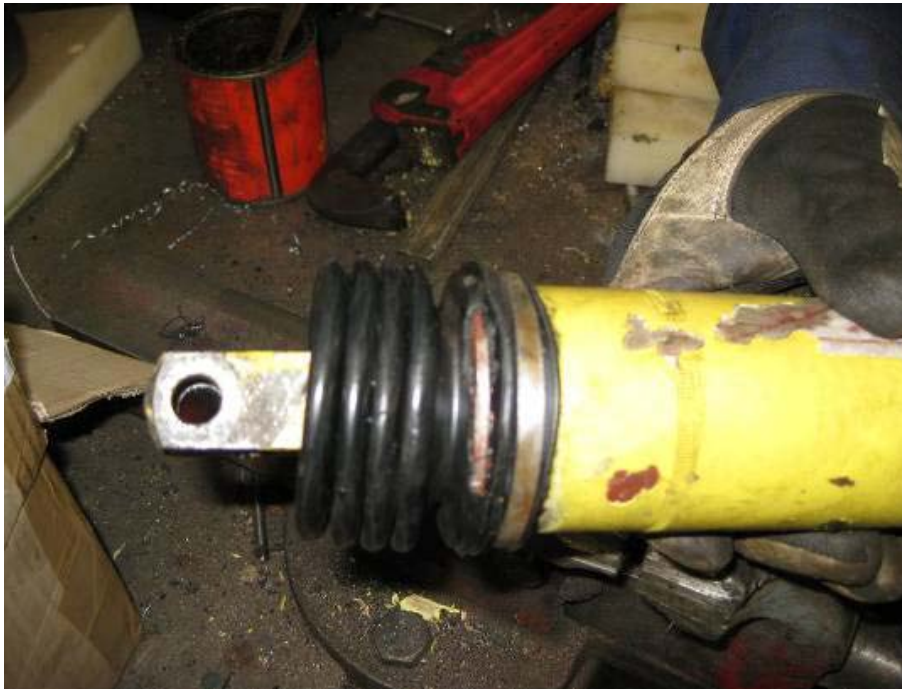
Fig. 11 Den skadade gummidamasken på kopplingscylindern till främre boggin.

Gummidamasken på kopplingscylindern till främre boggin hade nötningsskador och var sprucken vid cylinderinfästningen samt vid stötstängen. Detta kan innebära att det kom in vatten och partiklar i cylinderns atmosfärtrycksdel vilket kan ha hindrat kolven att fungera som den ska.

Cylinderns tryckdel öppnades för att kontrollera fukt och avlagringar mm, och det kunde konstateras att det fanns vatten där men ingen korrosion. På returfjäders som finns på atmosfärdelen inne i cylindern fanns inga spår av korrosion eller rostangrepp. Det fanns inte heller några skador på packningar, kolv eller cylinder.

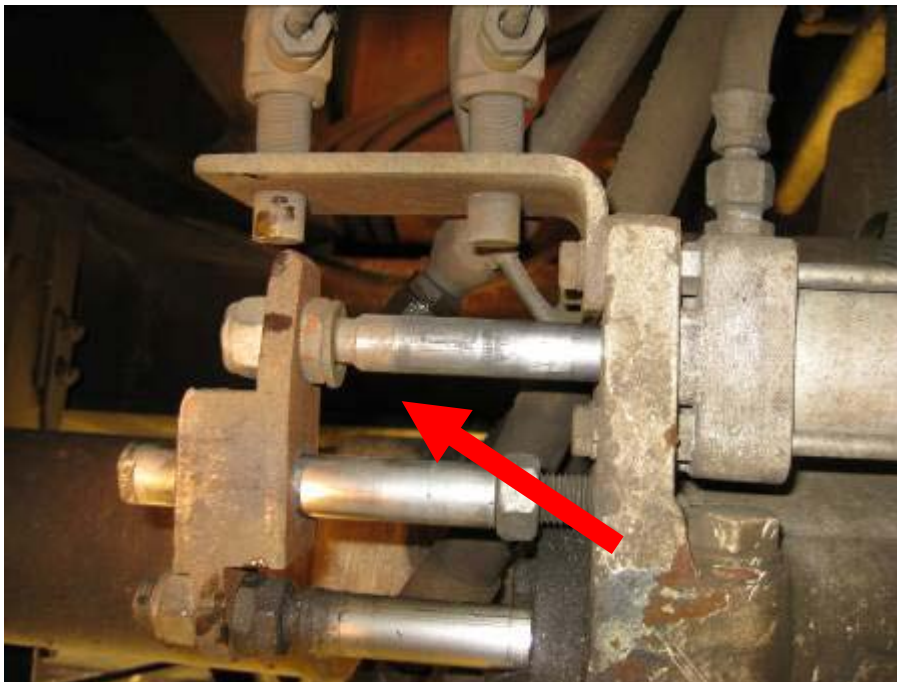
Fig. 12 Lös styrpinne vid inkoppling till hydraulmotor nr 2.

Vid undersökning av kopplingscyldrarna till hjulaxel nr 3 och 4 på bakre boggin kunde man finna att en styrpinne till kopplingscyldern på hjulaxel nr 3 satt lös. Vid prover fungerade kopplingscyldern trots att styrpinnen satt löst. Proven utfördes genom att för hand känna om kopplingsfunktionen kärvade.

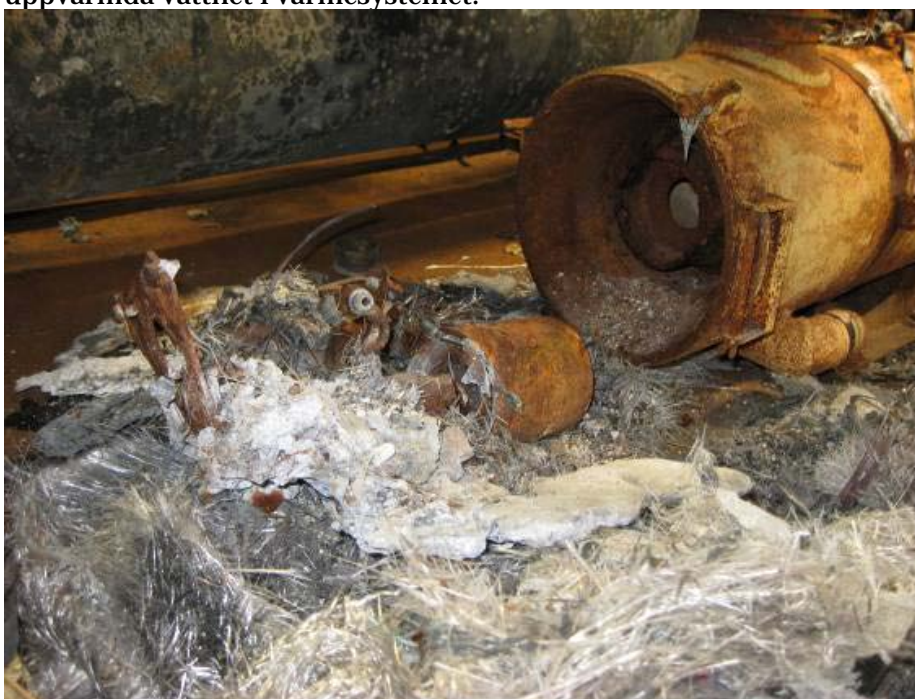
Fig. 13 Den brandpåverkade värmaren.

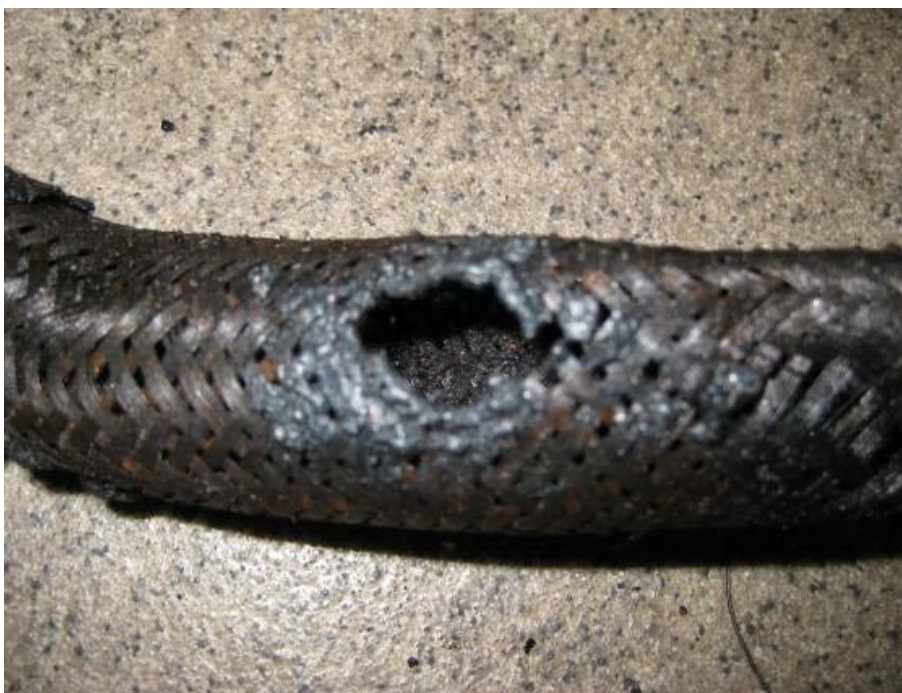
DSS 1866B fattade eld och totalförstördes under en transport i Gt 36577 mellan Vännäs och Ånge. Mycket tyder på att detta orsakades av ett elfel och en kortslutning i en elkabel med batterispänning mellan huvudströmbrytaren och spänningssatta delar av maskinen.

Bidragande orsak var de närliggande hydraulslangar som bränts av vid kontakt med den spänningssatta elkabeln som sedan också antänd den utläckande hydrauloljan.

Vid den brandtekniska undersökningen upptäcktes att flera kortslutningar inträffat i elsystemet och att hydraulslangar haft märken som tyder på att de legat mot elkablar varvid kortslutning har inträffat mellan strömförande kablar och hydraulslangar som är metallflätade.

Fig. 14 Kortslutning mellan elkabel och metallflätad hydraulslang.

- tillse att Infranord säkerställer att maskiners funktion och ritningsuppföljningar vid ombyggnation eller andra förändringar dokumenteras (*RJ 2010:02 R1*),
- tillse att Infranord vid egna om- och tillbyggnader eller inkopplingar på maskinindivider säkerställer att risk- och konsekvensanalys utförs (*RJ 2010:02 R2*),
- tillse att Infranord säkerställer reparationshistorik inför årlig uppföljning, maskingodkännande och besiktning (*RJ 2010:02 R3*),
- överväga att införa ett system för certifiering av auktoriserad personal för underhåll och reparationer (*RJ 2010:02 R4*),
- tillse att Banverket ser över sitt säkerhetsstyrningssystem med utbildning av personal och rutiner samt dokumentation medföljande maskinindivider vid överlämnande personalen emellan (*RJ 2010:02 R5*).
