Statens haverikommission
Swedish Accident Investigation Board

Rapport RS 2010:01

***Brand ombord samt förlisning av
fartyget Svalandia syd om Trelleborg,
Skåne län, den 4 juni 2009***

Dnr S-78/09

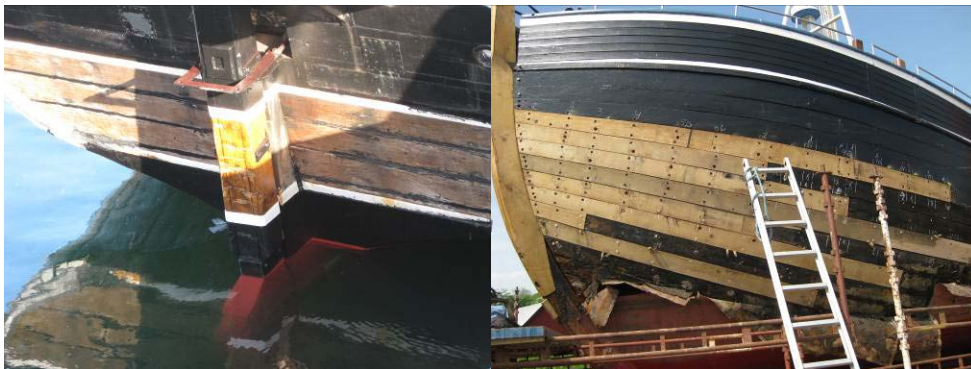
Reparationerna avsåg i huvudsak skrovet som var byggt av trä. Ett stort antal bord byttes. Övrigt trä, såsom däck, oljades in så som är brukligt på den aktuella typen av fartyg.

Figur 2a-b *Svalandia* på varv i Simrishamn.

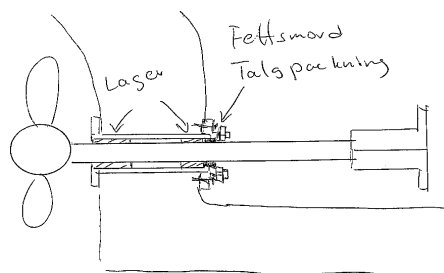
Förutom träarbeten på skrovet utfördes en omfattande reparation av propelleraxels bordgenomföring. Denna bestod av hylsa, hylslager och tätning.

Bakgrunden till denna åtgärd var att man hade upptäckt ett spel eller radiell rörelse på propelleraxel och hylsa på omkring 2 mm och att detta berodde på att hela hylsan rörde sig i skrovet. Hylsan demonterades och monterades sedan med mellanlägg för att fixera den i skrovet. Nya ”franska skruv” med större dimension samt ny tätning användes vid monteraget.

Figur 3 Förenklad skiss över hylsa med lager, ritad av personal på reparationsvarvet.

Någon rapport över reparationen eller uppmätningar av lagerspel, upprikning etc. upprättades inte av vare sig varvet eller ägarens representant.

Hylsan för propelleraxeln hade demonterats under reparationen i Simrishamn och monterats med mellanlägg för att fixera den i skrovet. Detta kan jämföras med en nyinstallation. Det finns trots detta inga protokoll eller andra dokument som visar att hylsan riktats och att lagerspel m.m. mätts upp. Inte heller finns det någon uppgift om att fartyget provkörts efter arbetena.

Det är enligt SHK:s uppfattning sannolikt att hylsan gått varm p.g.a. felaktig uppriktning och/eller felaktigt åtdragen axeltätning, vilket i sin tur orsakat branden.

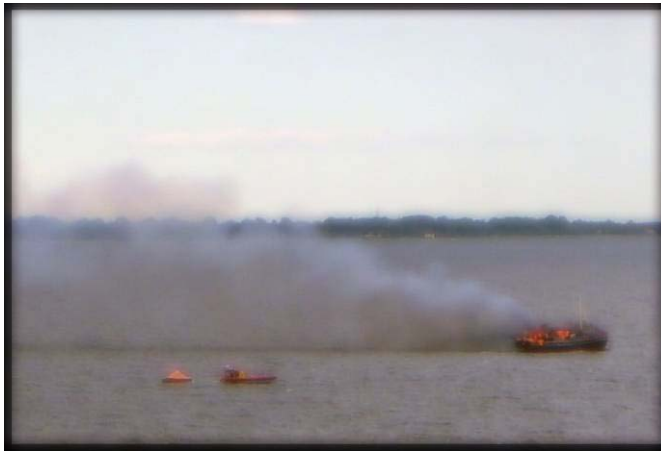
Figur 4 Från vänster i bild: *Svalandias* flotte, *Sassnitzs* räddningsbåt och fartyget *Svalandia*.
