Statens haverikommission
Swedish Accident Investigation Board

Rapport RL 2010:05

**Tillbud mellan flygplanen D-ACPE och
OH-SAK på Göteborg/Landvetter
flygplats, O-län,
den 07 december 2007.**

Dnr L-32/07

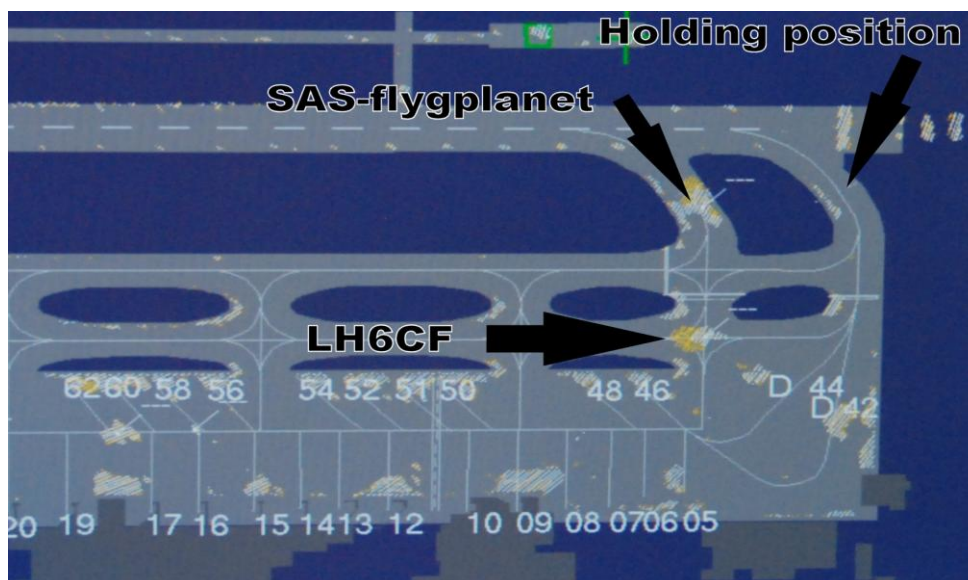
Bilden i fig.1 visar flygplanens position, där LH taxar på taxibana Z och SAS är på väg att taxa in via taxibana Y. Bilden visar även väntläget (holding position), dit flygledaren hade klarerat LH. Samtidigt med positionerna enligt bilden instruerades LH att kontakta tornet på en ny frekvens, vilket kvitterades korrekt av styrmannen som hanterade radiokommunikationen under taxningen.

Fig.1. Markradarbild utvisande flygplanens positioner.

Besättningen på LH kontaktade dock aldrig tornet på den nya frekvensen, utan fortsatte taxningen förbi väntplatsen vid bana 21 och ställde upp på banan. Det rådde mörker vid tillfället och sikten var nedsatt på grund av ett lätt regn som börjat falla.

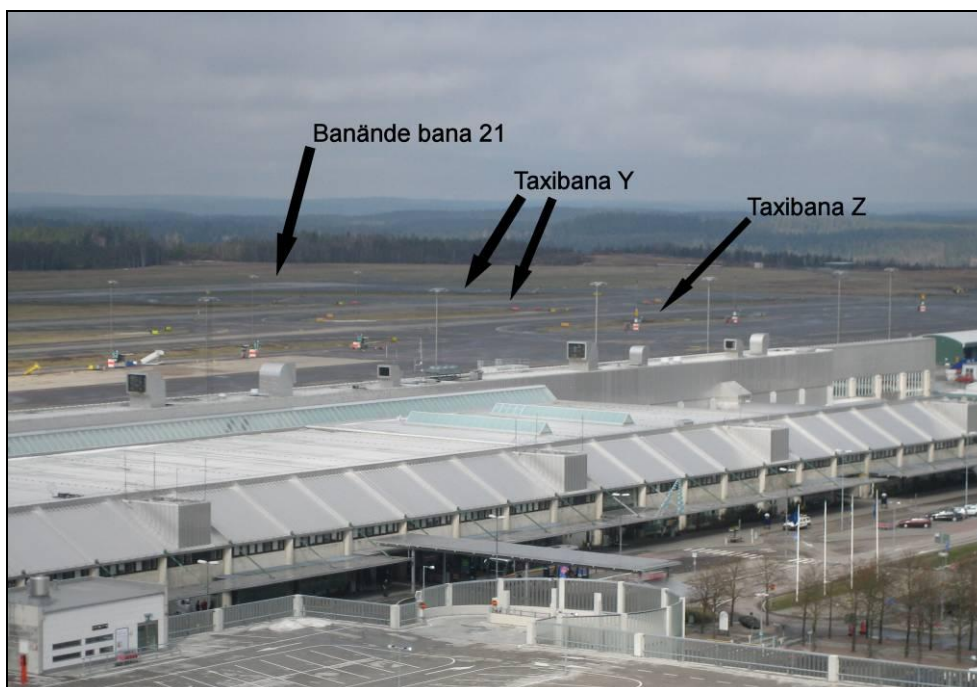
Anledningen att ”full length” angavs, och att inte taxibanan nämndes vid namn, var att FL ansåg att hela den långa taxibanan heter Yankee, (Y) inklusive påfarterna efter 90 graders svängar. Fl upplevde att taxibanan heter Y på tre olika ställen och att detta kan leda till missuppfattningar (Jfr Fig 2.)

Fig.2. Vy från flygledartornet.

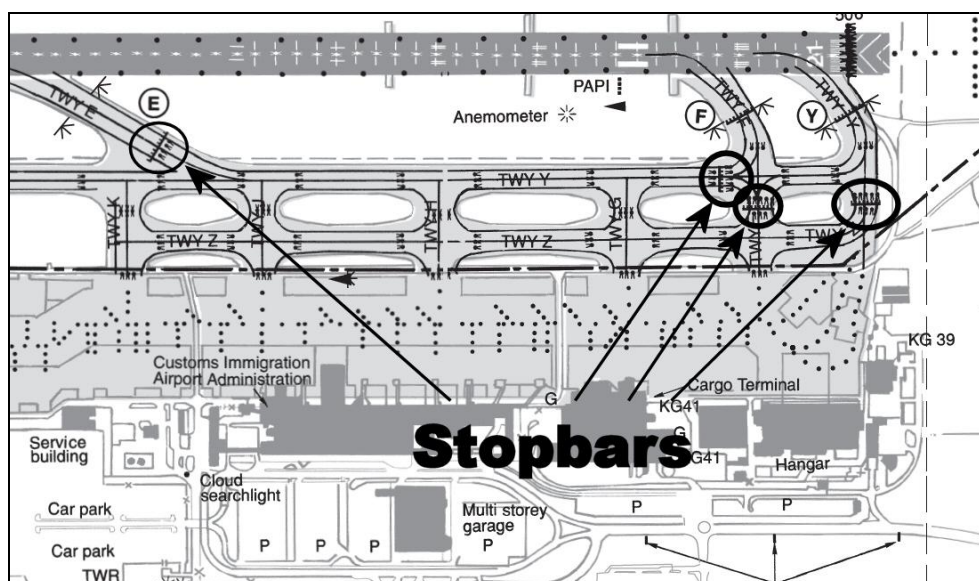
Flygplatsen hade status enligt AIP⁷-Sverige/Sweden. Påfarterna till banan är försedda med sk. stopbars, dvs. en rad röda lampor nedsänkta i asfalten på taxibanan. Stopbars finns dock endast vid de väntplatser som kallas CAT II

holdings, dvs. väntplatser längre från banan och som används vid mycket låga siktförhållanden. Vid det aktuella tillfället var dessa väntplatser inte i bruk.

Fig.3. Banbörjan 21 med positioner för stopbars.
