Rapport RS 2009:03

Brand ombord på M/S QUEEN OF SCANDINAVIA till kaj i Oskarshamn den 16 april 2009

QUEEN OF SCANDINAVIA
Brand i Hjælpemaskinrum.
16 April 2009

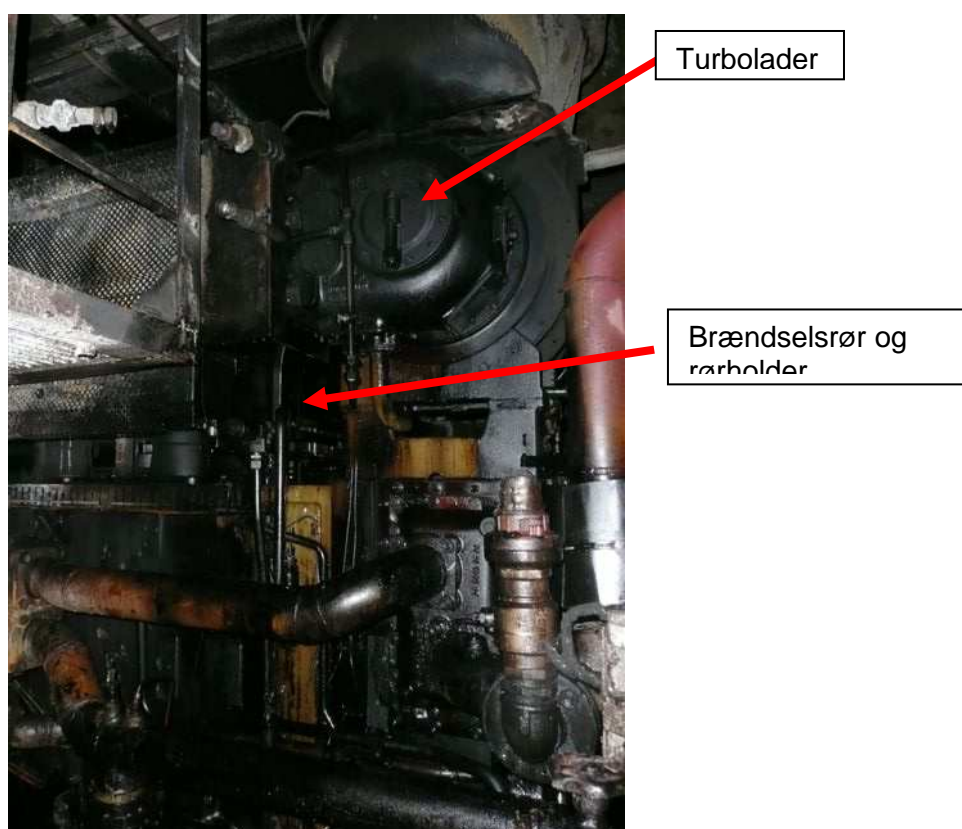
Figur 1: Overbliksbillede hjælpemaskine 2

I forbindelse med undersøgelserne blev der bl.a. sat tryk på hjælpemaskine nr. 2's brændstofsysteem. Det blev herunder konstateret, at der i et rør imellem hjælpemaskinens boosterpumpe og brændstofpumper, var en lækage. Lækagen var ikke forårsaget af branden, men derimod ved slitage mod en anden komponent igennem længere tid. Lækagen var placeret umiddelbart op af en rørholder og ca. 0,3 m fra hjælpemaskinens turbolader. I denne del af systemet var der under normal drift et tryk på 7-8 bar.

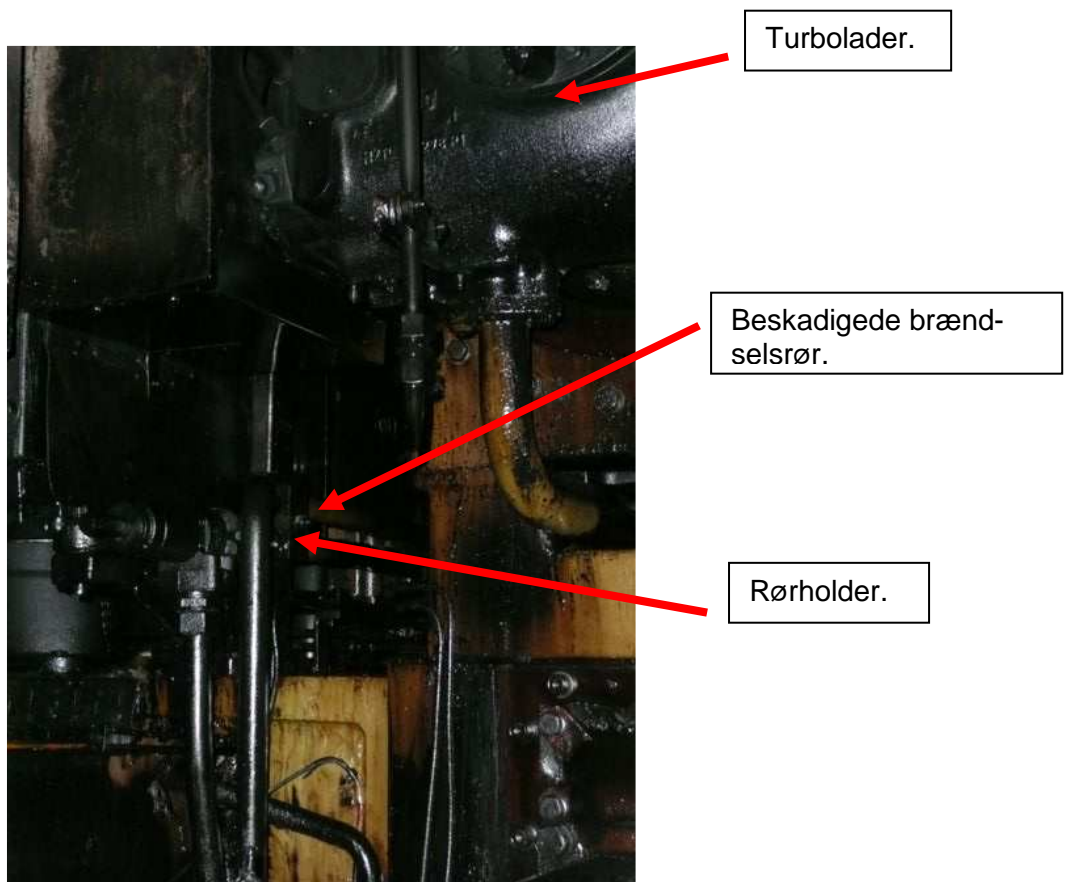
Figur 2: Nærbillede lækagestedet på hjælpemaskine nr. 2

Fra lækagen har brændselsolie med et tryk på 7-8 bar sprøjtet op på varme overflader ved udstødsmanifold/turbolader.

Det er Opklaringsenhedens vurdering, at branden er forårsaget af antændelse af brændselsolie fra denne lækage.

- At varme overflader ved udstødssystemet isoleres og afskærmes effektivt mod mulige olielækager.
- At der i rederiets skibe etableres en effektiv metode til registrering af ombordværende, som er uafhængig af strømsvigt.
- At muligheden for manuelt at kunne betjene søventilen til nødbrandpumpen forbedres.
- At der etableres et styreluftssystem til nødsystemer, der ikke sættes ud af drift under brand.
- At aluminiumsdørklader i maskinrummet udskiftes til ståldørklader.

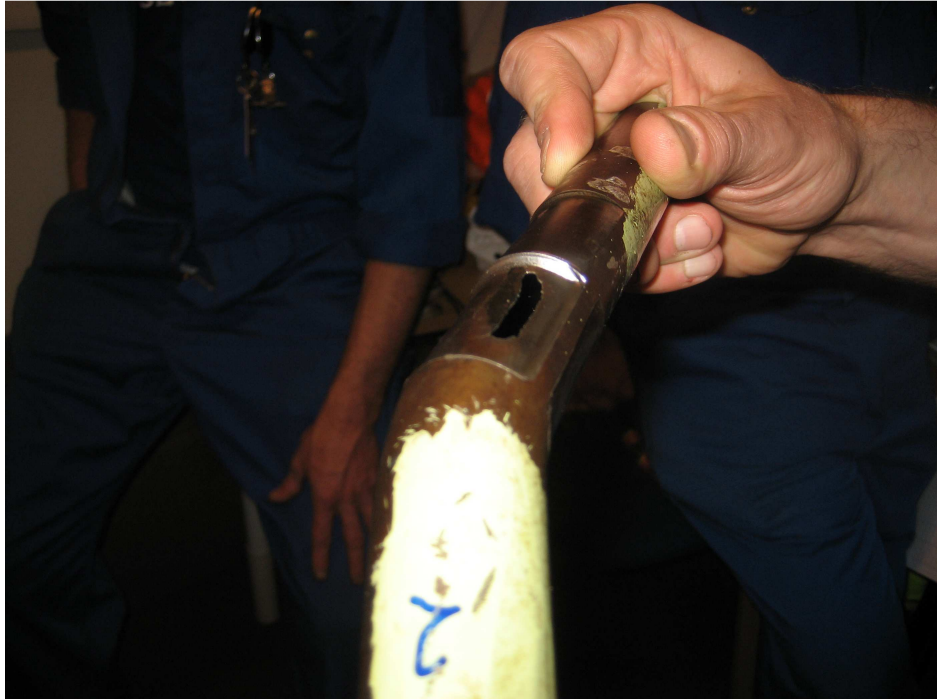
Figur 3: Det beskadigede brændselsolierør.

Ved de efterfølgende undersøgelser konstateredes en lækage i et brændstofrør, der ledte olie fra hjælpemaskinens boosterpumpe til brændstofpumperne. Fra lækagen sprøjtede brændselsolie med 8 bars tryk ud på varme overflader ved udstødsmanifold/turbolader (6.1).

Et rør imellem boosterpumpe og brændstofpumper var placeret på hjælpemaskinens agterkant imellem dieselmotor og turbolader. En rørholder havde ved vibrationer slidt hul på brændselsolierøret, og der var opstået en lækage (se figur 3).

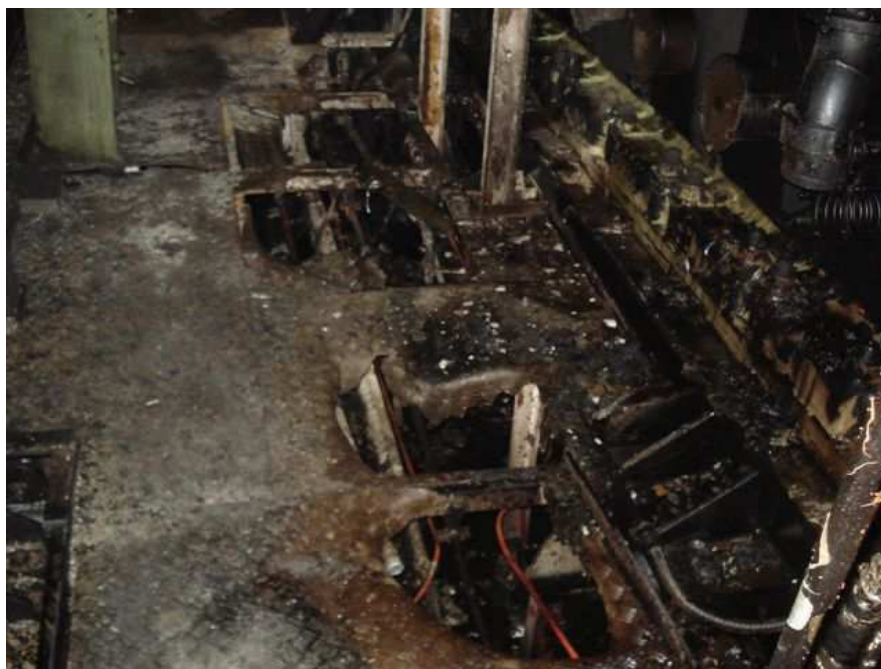
Figur 4: Smeltede dørklader ved hjælpemaskine nr. 2

Dørklader af aluminium i maskinrum blev ødelagt af branden og forsinkede efterslukningen af branden (6.2).

Dørkladerne i maskinens gangarealer bestod af aluminiumsplader. På grund af den kraftige varmeudvikling smeltede pladerne (se figur 4), og gjorde det derved risikabelt at indsætte røgdykkere. Dette bevirkede, at man ikke kunne kontrollere hele hjælpemaskinrummet, da man gik ind for at kontrollere CO₂'ens effekt.

I gangarealerne imellem hjælpemaskinerne var dørkladerne i aluminium. Disse dørklader smeltede, og gjorde færdsel i hjælpemaskinrummet risikofyldt. Derved hindredes effektiv passage og forsinkede efterslukningen i rummet.
