Statens haverikommission
Swedish Accident Investigation Board

Rapport RL 2009:12

Olycka med sjöflygplanet SE-KEU vid Sandhamn, Stockholms län, den 13 oktober 2008

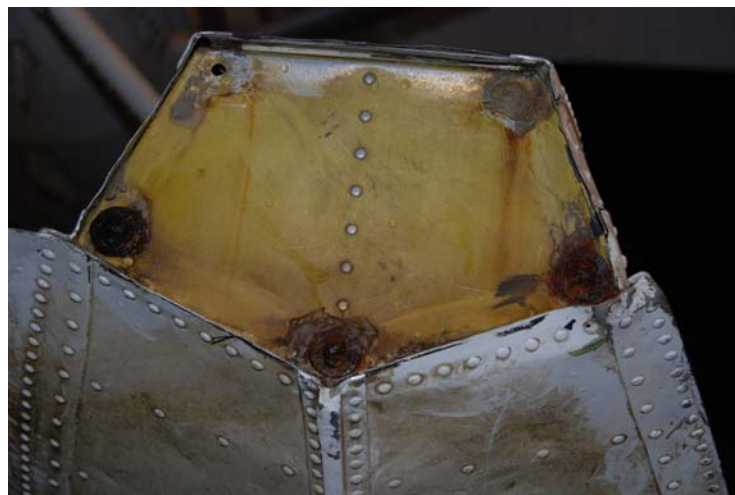
- Den saknade gummikonen i nosen på vänster flottör innebar att en platt motståndsskapande yta på cirka 0,2 kvadratmeter bildades. En av fästpunkterna till noskonen utgjordes av ett hål med cirka 10 mm:s diameter där vatten har kunnat läcka in till det främre skottet i flottören.

Fig 1. Den främre delen av vänster flottör där noskonen saknas

Den platta ytan i nosen på den vänstra flottören har inneburit ett större motstånd i vattnet än vad som varit fallet med den högra flottören. Särskilt om det förekom vågor på vattnet. Detta utgjorde ett vridande och bromsande moment åt vänster. Flygplanet var inte luftvärdigt i och med att den främre delen av flottören saknades

Hålet i nosen på den vänstra flottören har sannolikt inneburit att en viss mängd vatten läckt in i det främre utrymmet med ökat motstånd som följd. Detta verifieras av den slagsida som flygplanet hade när det låg upp och ner i vattnet. Den något högre våghöjden vid olycksplatsen har förmodligen inneburit att motståndet på vänster flottör ökat ytterligare. Detta har medfört att föraren inte har kunnat hålla emot med vattenrodren trots fullt roderutslag och flygplanet har börjat gira och luta till vänster. Vinden har då fått en ökad inverkan på högervingsens undersida och därmed ökad lyftkraft som bidragit till ökat bromsande moment på flygplanets vänstra flottör, vilket har ytterligare bidragit till vältningsrörelsen.

- Avsaknaden av noskon på vänster flottör.
- Vindinfallsvinkel från höger.
- Våghöjden var högre vid olycksplatsen än tidigare under taxningen.
