Statens haverikommission
Swedish Accident Investigation Board

Rapport RL 2009:11
Olycka med helikoptern SE-HCM
vid Grundagssättern 25 km N Idre, W län,
den 22 november 2007

Dnr L-29/07

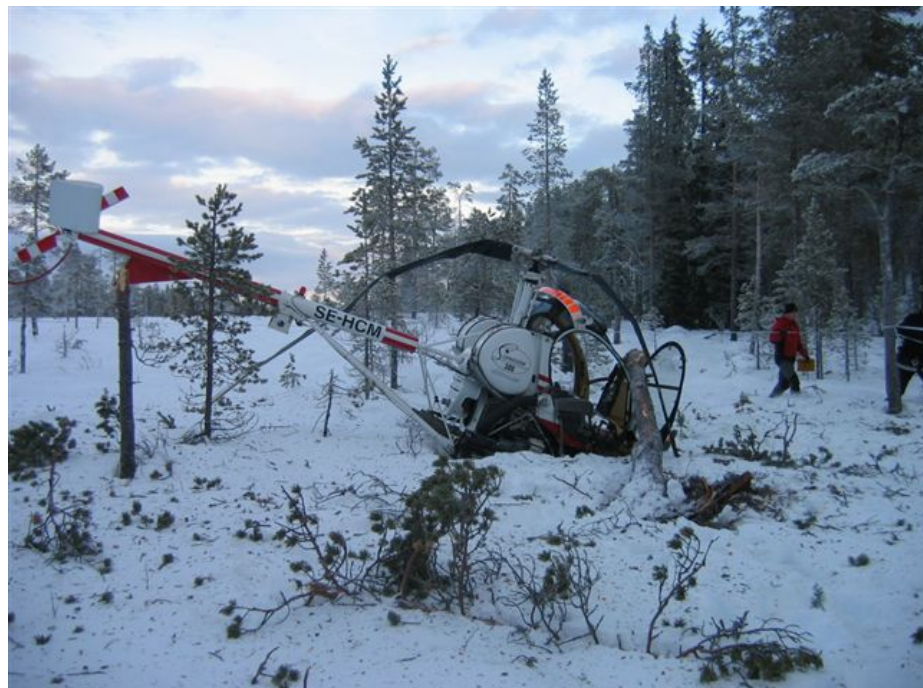
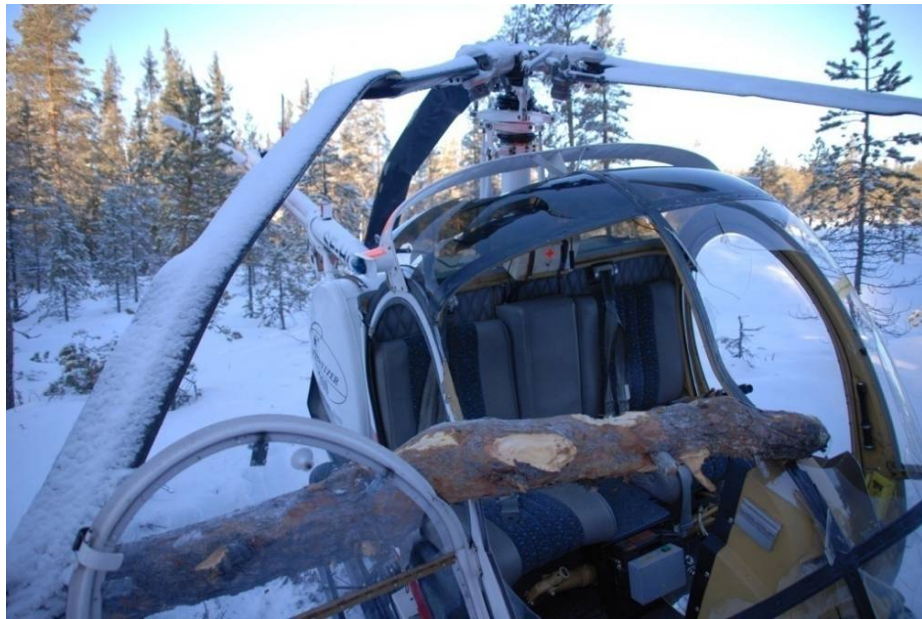
Efter dokumentation och en första teknisk undersökning av helikoptern på haveriplatsen kunde konstateras att den främst hade skador på samtliga huvudrotorblad och förarutrymmets frontrutor efter trädislag.

Fig. 1: Helikoptern efter olyckan

Fig. 2: Helikoptern efter olyckan

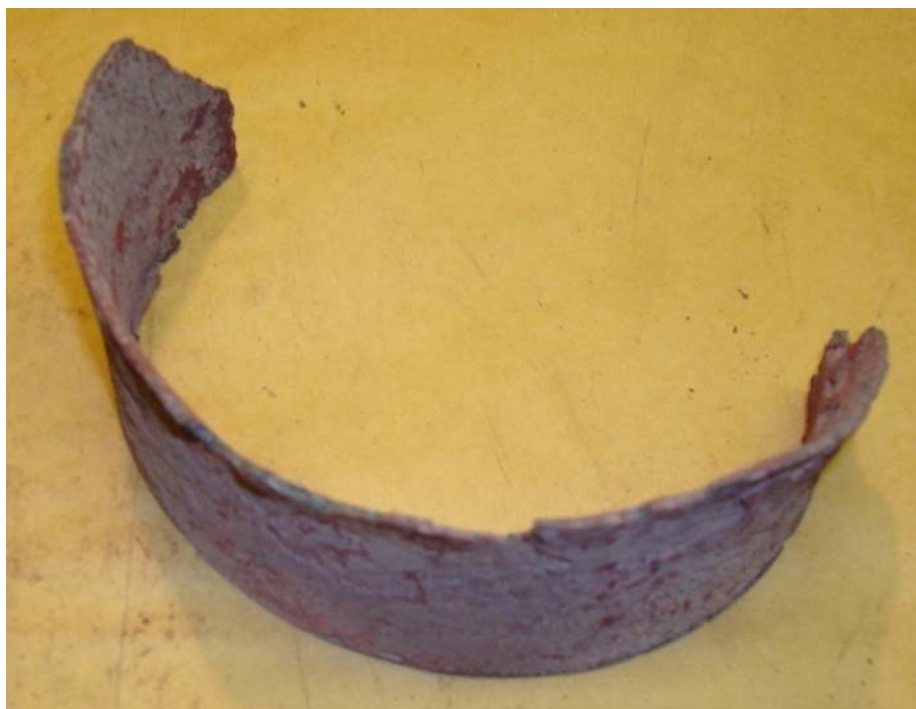
I samband med demonteringen av ljuddämparen från motorn lossnade en insatsdel som därefter kunde röra sig fritt i utrymmet utan att falla ur. Efter itusägning av ljuddämparen konstaterades att den lösa delen bestod av en sönderkorroderad del av ett insatsrör och hade formen av en böjd plåt med måtten ca 20 x 10 cm (se fig. 4). Resten av insatsdelen hade till viss del korroderat sönder och blåsts ut ur ljuddämparen.

Fig. 4: Insatsdel

Nötningskador på den lösa insatsdelen och på ljuddämparens inre delar visar att delen rört sig i utrymmet under en längre tids drift.

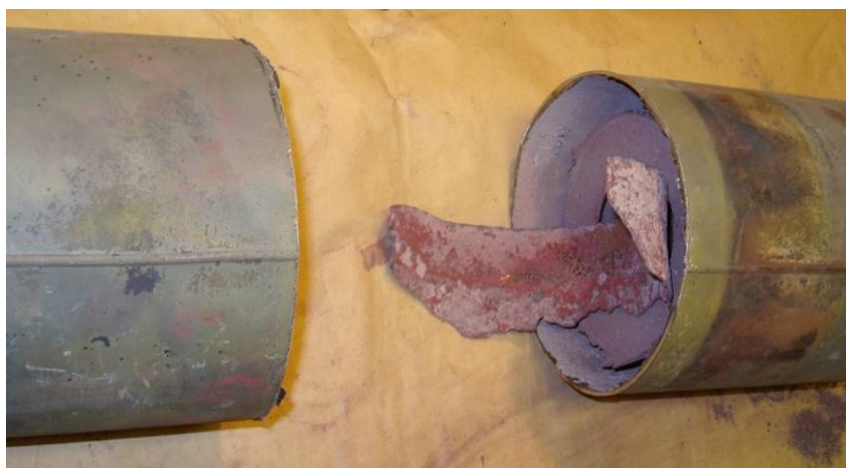
Vid praktiskt prov konstaterades att den lösa insatsdelen kunde hamna i ett läge inuti ljuddämparen så att den effektivt blockerade dess utlopp (se fig. 5 och fig. 6).

Fig. 5: Möjlig blockering av ljuddämparens utlopp

Mycket tyder i stället på att motorstörningen orsakades av att den lösa insatsdelen i ljuddämparen under inverkan av helikopterns rörelser och vibrationer vid starten rörde sig och hamnade i ett läge där den kom att blockera utloppet. Praktiska prov med de aktuella delarna har visat att detta är fullt möjligt. Förarens beskrivning av den plötsliga minskningen av motoreffekten överensstämmer väl med vad som kan bli resultatet av blockering av ljuddämparens utlopp.

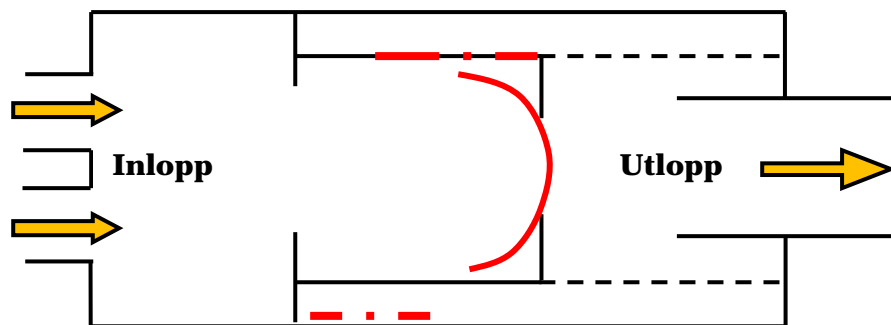
Fig. 6: Skadad ljuddämpare med möjlig blockering (inritad med rött)
