**Statens haverikommission**  
Swedish Accident Investigation Board

## ***Rapport RL 2009:14***

**Tillbud med flygplanet OE-LRW  
vid Åre/Östersund Flygplats, Z län,  
den 9 september 2007**

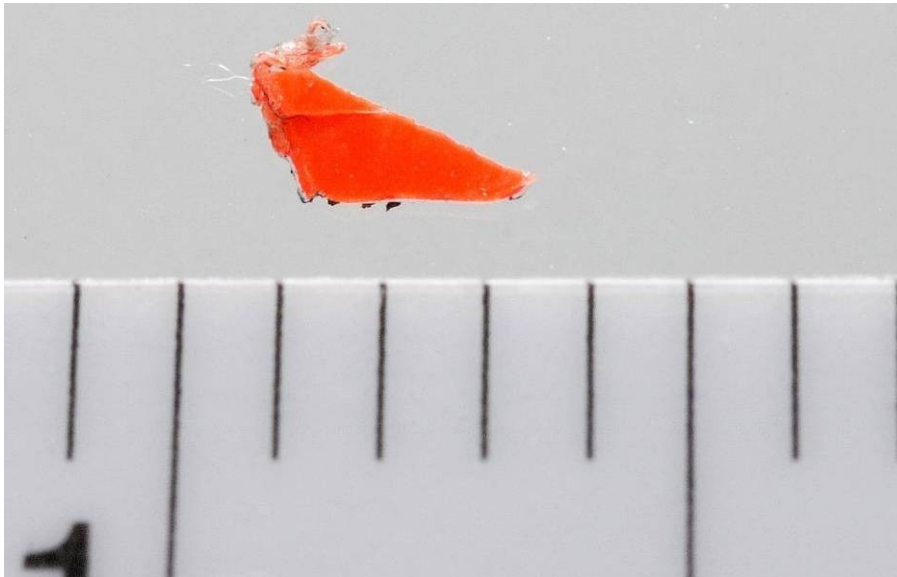
Fig.1. Partikel från landstället.

Den främmande partikeln bestod av ett okänt plastmaterial i orange färg och hade en ungefärlig storlek på 2.8 x 1.5 mm. Partikeln tillvaratogs och sändes tillsammans med en av de skadade reflexkäpparna från flygplatsen till SKL<sup>5</sup> för undersökning och analys (se 1.16.1)

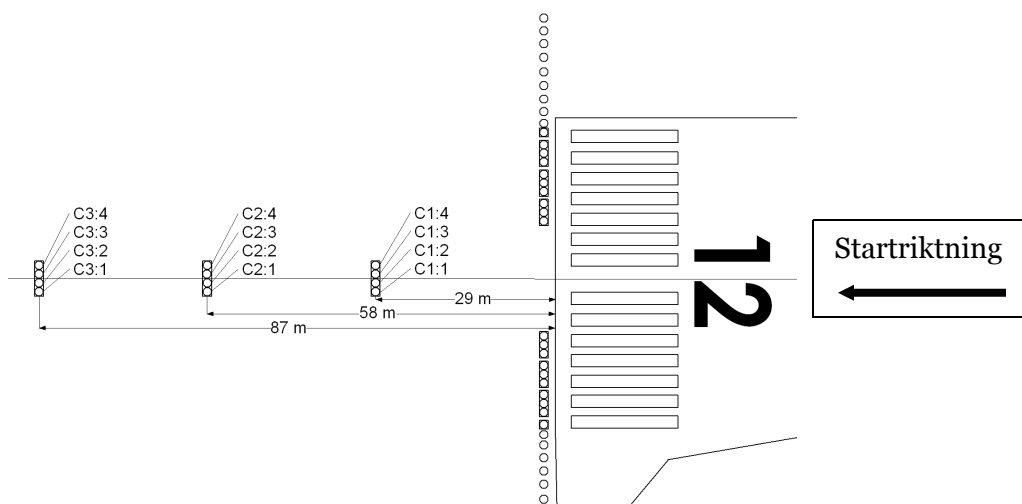
Vid bansynen på morgonen den 10 september upptäcktes skador på inflygningsbelysningen till bana 12. Belysningen är av internationell standard, typ Barrette CL Cat I, och består av en 720 m lång centrumlinje där barretter är placerade vinkelrätt mot banriktningen. Det finns även en längre horisontell s.k. tvärbar placerad längre från banan. Skadorna har uppstått på de tre närmast banan placerade barretterna, C1, C2 och C3.

Fig.2. Del av inflygningsbelysningen till bana 12 vid Åre/Östersund flygplats

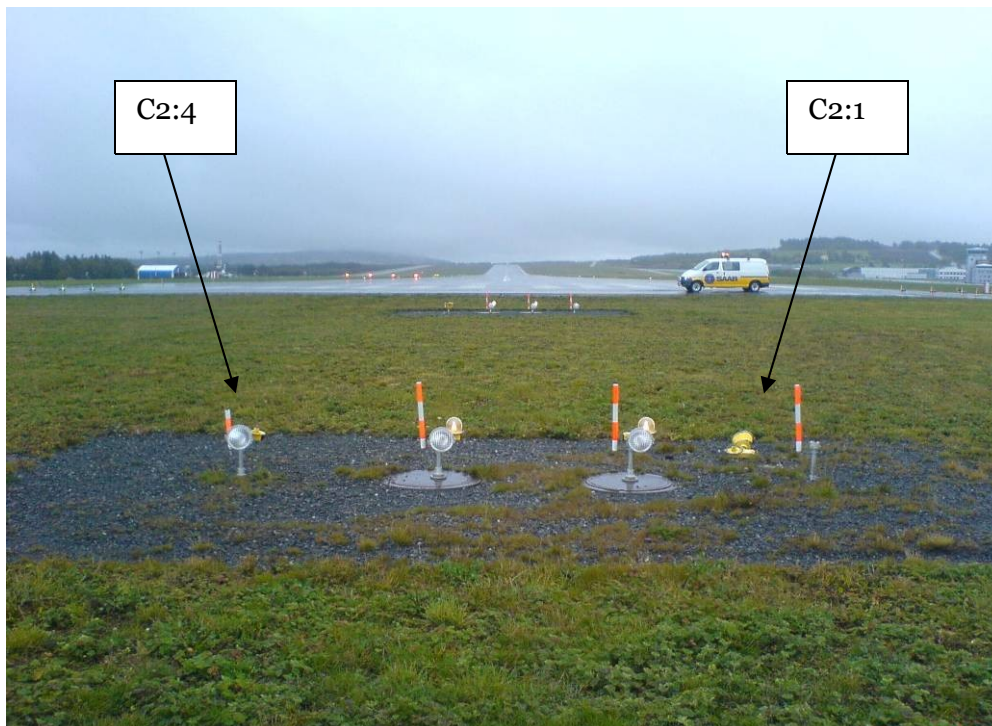
- C1:1: glaskupa för lågintensiv belysning krossad, samt högintensiv armatur felriktad,
- C1:4: lykthus för högintensiv belysning deformerad med två längsgående skåror, krossad lins på högintensiv armatur, reflexkäpp avbruten, glaskupa krossad på lågintensiv armatur och armaturens riktning rubbad,
- C2:1: hög- och lågintensiva armaturer separerade från stativet, lykthus för högintensiv belysning deformerat med längsgående skåra och krossad lins, glaskupa krossad på lågintensiv armatur,
- C2:4: glaskupa krossad för lågintensiv belysning, armaturens riktning rubbad, reflexkäpp avbruten, samt brytskador på kopplingslåda,
- C3:1: reflexkäpp böjd, lågintensiv belysning krossad, reflexkäpp separerad från stativ.

Fig.3. Andra raden inflygningsljus.

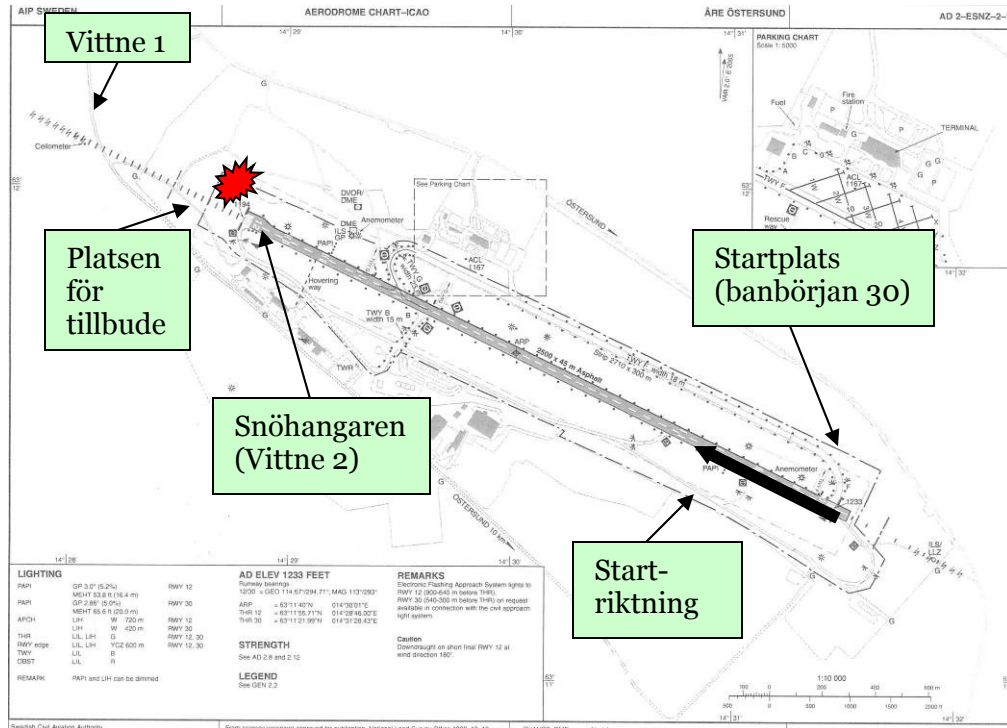
Tillbudet inträffade på Åre/Östersunds flygplats, ESNZ, i samband med start mot nordväst på bana 30. Tillbudet, där flygplanets huvudlandningsställ slog i motsatt banas inflygningsljus, skedde vid den grusade ytan utanför den asfalterade banans slut.

Figur 6. Flygplatskarta ur AIP-Sverige över Åre/Östersund flygplats med markeringar för händelseförloppet.

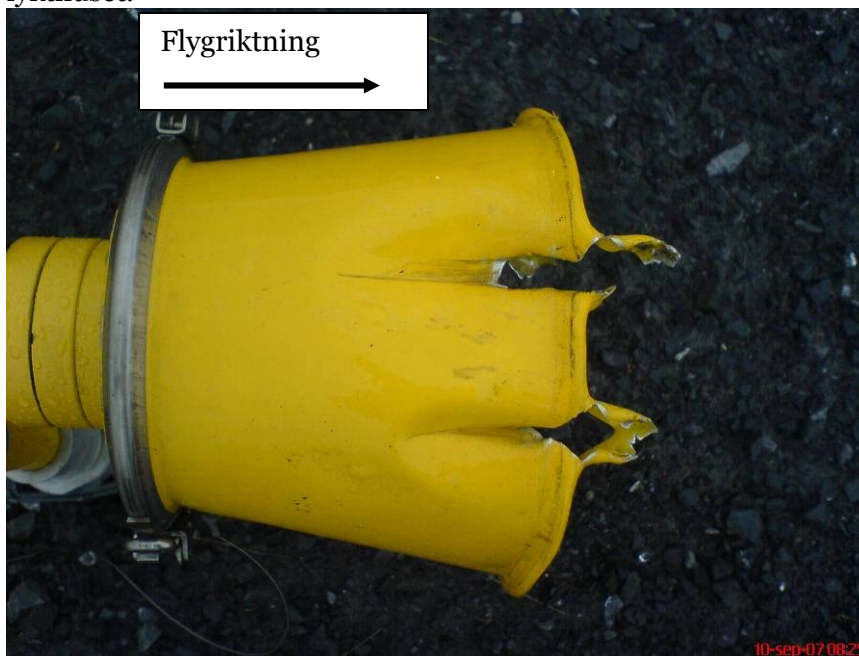
Fig.6 visar skadorna på belysningsarmatur C 1:4. Lykthuset har två längsgående parallella intryckningsskador. Plåtmaterialet i lykthusetets främre kant har fläkts ut i riktning från rullbanan i flygplanets startriktning.

Fig.7. Lykthus C1:4.

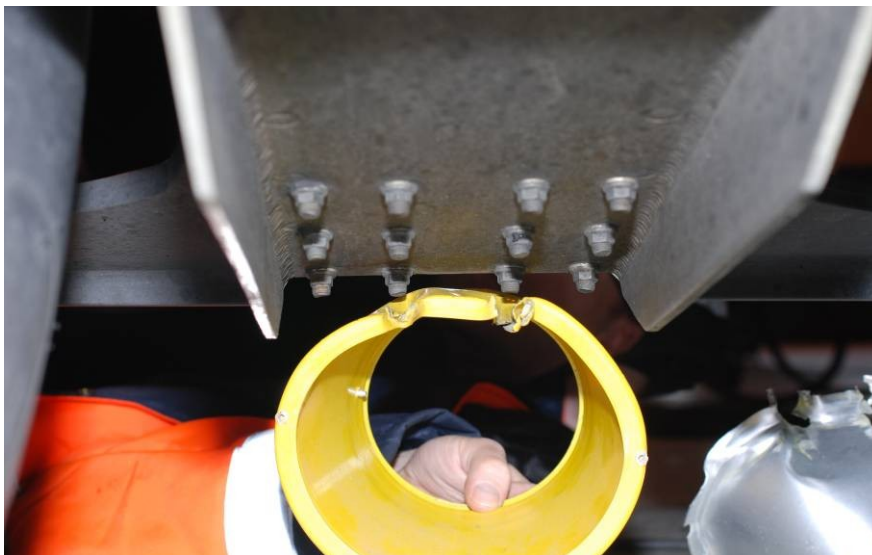
Fig.7 visar detaljer på MD-83 landningsställ. Avståndet mellan de inre två raderna av de utskjutande skruvarna överensstämmer väl med skadorna på lykthuset.

Fig.7. Detalj av huvudlandningsstället på MD 83 samt lykthus C1:4.

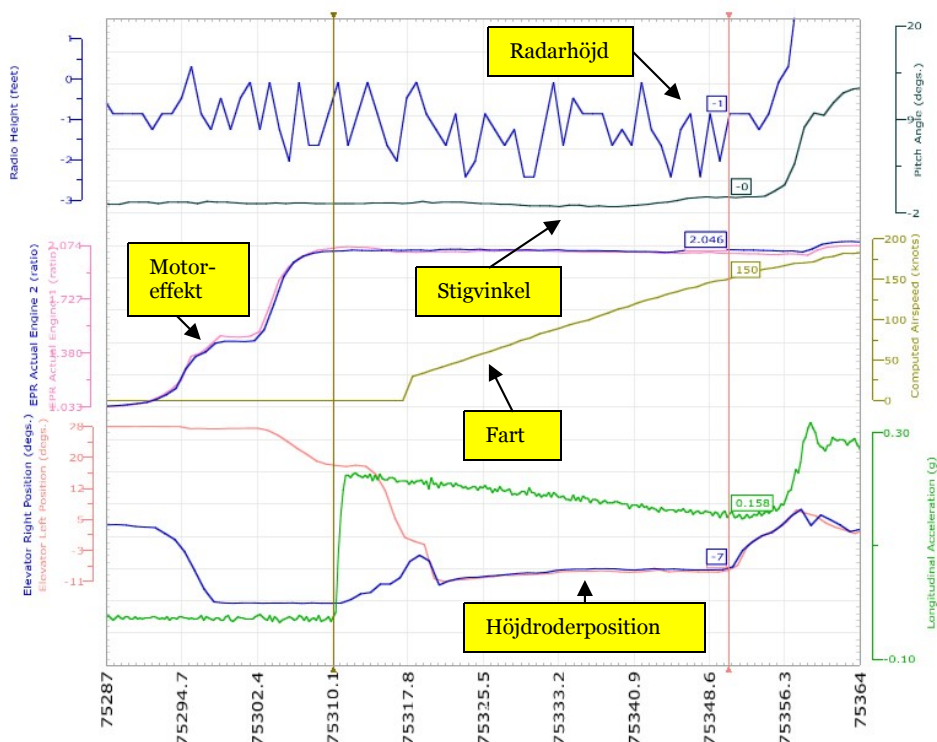
Fig.8. Utdrag ur färdregistratorn för startförloppet. Horisontella axeln visar tiden i sekunder.

Fig 8 visar vissa parametrar från färdregistratorn under startförloppet. Den horisontella axeln visar tiden i sekunder. Startförloppets början är markerad med en vertikal linje vid 75 310.1, liksom tidpunkten när rotationen inleds vid 75350.6, dvs när höjdrodret manövreras för lättning från banan, farten är då 151 kt Computed Airspeed, CA. Skillnaden mellan CA och den fart som piloterna läser på instrumenten, indikerad fart (IAS), är försumbar. Rotationen sker enligt färdregistratorn med ca  $2^{\circ}$  per sekund till ca  $+14^{\circ}$  attityd.

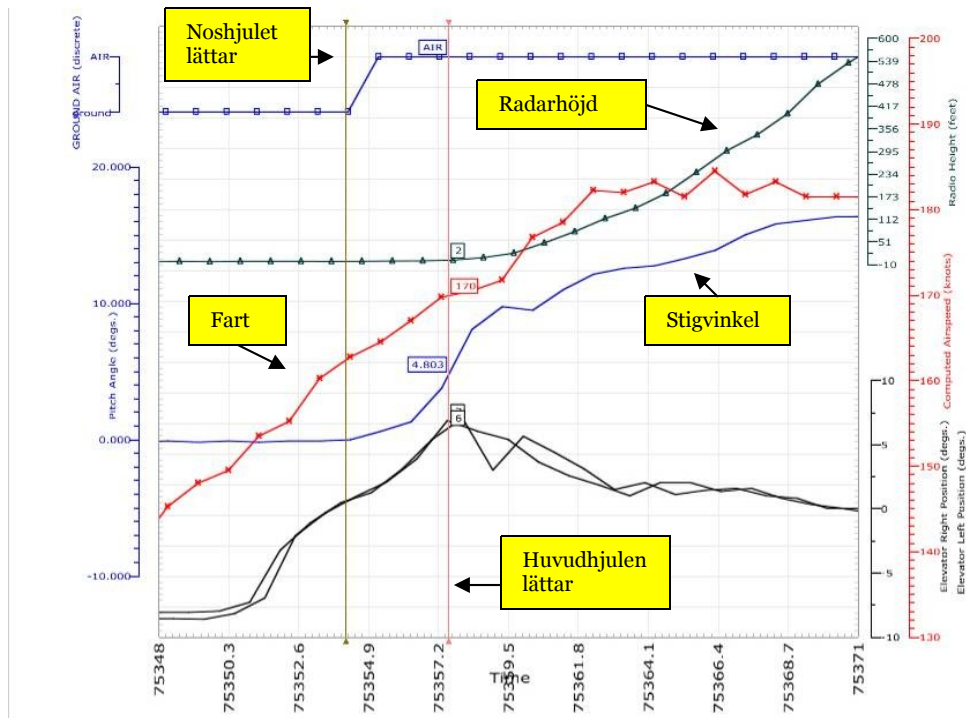
Figur 9. Utdrag ur färdregistratorn för startförloppets senare del. Horisontell axel visar tiden i sekunder.

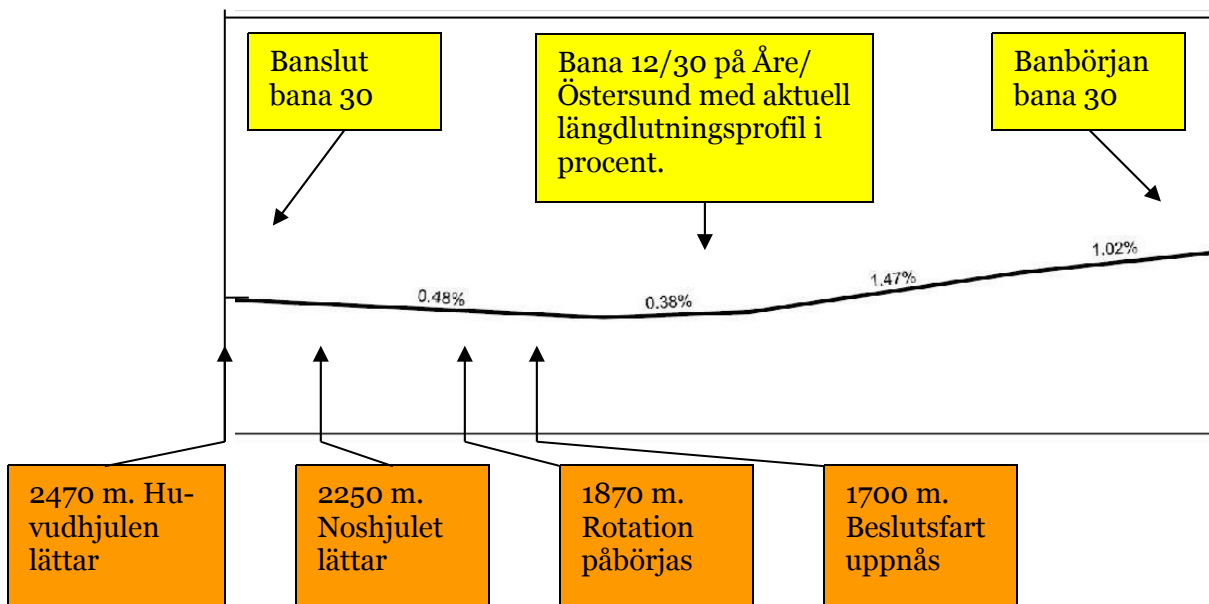
Rullsträckan har beräknats från registreringen av CA, tid och senast kända vinduppgift (120/8). Rullbana 30 har en längd av 2 500 m. Beräkningarna visar att flygplanet uppnått beslutfarten  $V_1$  ca 1 700 m från banans början, rotationen inleddes vid ca 1 870 m, noshjulet lättade vid ca 2 250 m och huvudhjulen lämnade banan ca 30 m från rullbanans slut.
